## Rapport de mission de repérage des matériaux et produits contenant de l'amiante avant réalisation de travaux

87 RUE DU LT MOISANT - APPT 2

77190 DAMMARIE LES LYS

RAPPORT N° :	25LBC0402	Laboratoire d'Analyses :	ITGA
Repérage réalisé le :	08/09/2017	Adresse laboratoire :	3 RUE ARMAND HERPIN LACROIX - CS 46537 35065 RENNES CEDEX
Accompagnateur :		Numéro d'accréditation :	1-5967
Par :	Tristan BRUNOT	Organisme d'assurance professionnelle :	ALLIANZ
N° certificat :	CPDI 3541	Adresse assurance :	Direction Opérations Entreprises 5C Esplanade Charles de Gaulle 33081 BORDEAUX CEDEX
Date d'obtention :	06/08/2015	N° de contrat d'assurance :	55897385
Organisme certificateur	I.CERT PARC EDONIA - BAT G - RUE DE LA TERRE VICTORIA - 35760 SAINT GREGOIRE	Date de validité :	31/12/2017

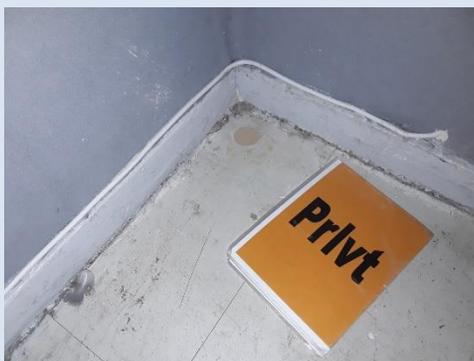
PRELEVEMENT : 25LBC0402P001			
NOM DU CLIENT	NUMERO DU DOSSIER		PIECE OU LOCAL
OPH77	25LBC0402 08/09/2017		Entrée
ELEMENT	DESCRIPTIF DU LABORATOIRE	DATE DE PRELEVEMENT	NOM DE L'OPERATEUR
Dalle de sol	Dalle dure cassante grise + colle polymère jaune non séparable	08/09/2017	BRUNOT Tristan
LOCALISATION		RESULTAT	
Sol		Fr1:Amiante non détecté

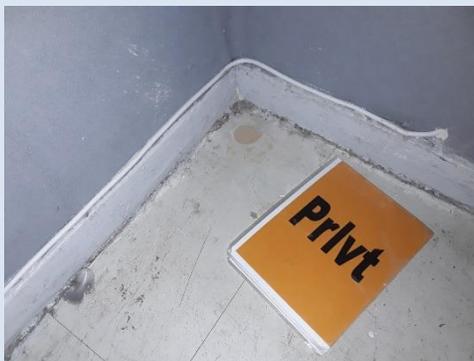
PRELEVEMENT : 25LBC0402P001			
NOM DU CLIENT	NUMERO DU DOSSIER		PIECE OU LOCAL
OPH77	25LBC0402 08/09/2017		Entrée
ELEMENT	DESCRIPTIF DU LABORATOIRE	DATE DE PRELEVEMENT	NOM DE L'OPERATEUR
Dalle de sol	Ragréage gris hétérogène	08/09/2017	BRUNOT Tristan
LOCALISATION		RESULTAT	
Sol		Fr2:Amiante non détecté

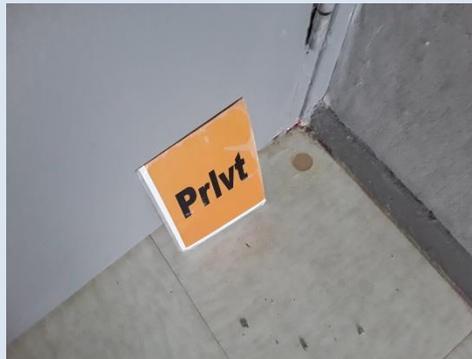
PRELEVEMENT : 25LBC0402P002			
NOM DU CLIENT	NUMERO DU DOSSIER		PIECE OU LOCAL
OPH77	25LBC0402 08/09/2017		Chambre 1
ELEMENT	DESCRIPTIF DU LABORATOIRE	DATE DE PRELEVEMENT	NOM DE L'OPERATEUR
Dalle de sol	Colle polymère jaune non séparable + dalle dure cassante blanche	08/09/2017	BRUNOT Tristan
LOCALISATION		RESULTAT	
Sol		Fr1:Amiante non détecté	
EMPLACEMENT

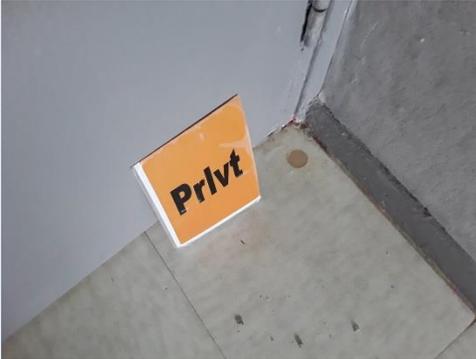
PRELEVEMENT : 25LBC0402P002			
NOM DU CLIENT	NUMERO DU DOSSIER		PIECE OU LOCAL
OPH77	25LBC0402 08/09/2017		Chambre 1
ELEMENT	DESCRIPTIF DU LABORATOIRE	DATE DE PRELEVEMENT	NOM DE L'OPERATEUR
Dalle de sol	Revêtement souple blanc + colle polymère jaune non séparable + ragréage gris	08/09/2017	BRUNOT Tristan
LOCALISATION		RESULTAT	
Sol		Fr2:Amiante non détecté	
EMPLACEMENT

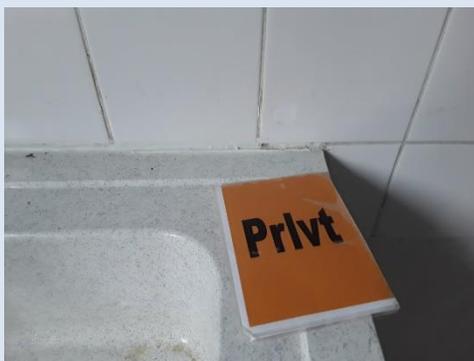
PRELEVEMENT : 25LBC0402P003			
NOM DU CLIENT	NUMERO DU DOSSIER		PIECE OU LOCAL
OPH77	25LBC0402 08/09/2017		Cuisine
ELEMENT	DESCRIPTIF DU LABORATOIRE	DATE DE PRELEVEMENT	NOM DE L'OPERATEUR
Faïence 1	Matériau souple blanc avec poussières + colle beige + carrelage	08/09/2017	BRUNOT Tristan
LOCALISATION		RESULTAT	
Mur C		Amiante non détecté

Commande	25LBC0402
Dossier client	25LBC0402 - 87 RUE DU LT MOISANT - APPT 2 77190 DAMMARIÉ LES LYS
Echantillon	25LBC0402P003 / LOGEMENTS COLLECTIFS - Murs - Cuisine - Faïence / Cuisine Mur C Faïence
Description ITGA	Matériau souple blanc avec poussières / Colle beige / Carrelage

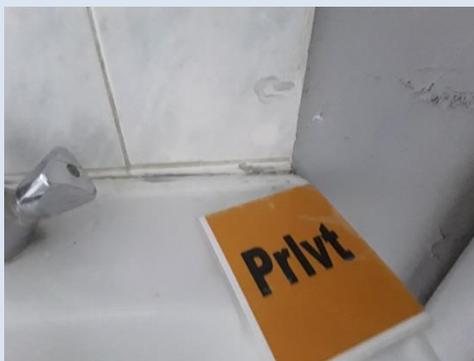
PRELEVEMENT : 25LBC0402P004			
NOM DU CLIENT	NUMERO DU DOSSIER		PIECE OU LOCAL
OPH77	25LBC0402 08/09/2017		Salle de bains
ELEMENT	DESCRIPTIF DU LABORATOIRE	DATE DE PRELEVEMENT	NOM DE L'OPERATEUR
Faïence 1	Colle beige + couche plâtreuse blanche non séparable + carrelage	08/09/2017	BRUNOT Tristan
LOCALISATION		RESULTAT	
Mur A		Amiante non détecté

Commande	25LBC0402
Dossier client	25LBC0402 - 87 RUE DU LT MOISANT - APPT 2 77190 DAMMARIÉ LES LYS
Echantillon	25LBC0402P004 / LOGEMENTS COLLECTIFS - Murs - Salle de bains - Faïence / Salle de bains Mur A Faïence
Description ITGA	Colle beige / Couche plâtrée blanche / Carrelage

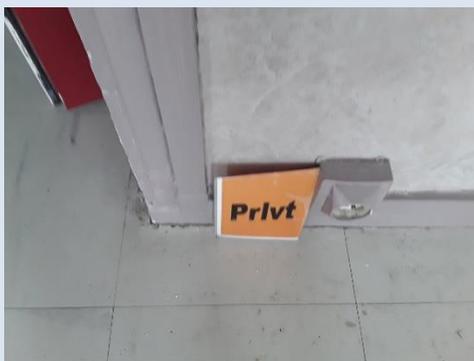
PRELEVEMENT : 25LBC0402P005			
NOM DU CLIENT	NUMERO DU DOSSIER		PIECE OU LOCAL
OPH77	25LBC0402 08/09/2017		Séjour
ELEMENT	DESCRIPTIF DU LABORATOIRE	DATE DE PRELEVEMENT	NOM DE L'OPERATEUR
Enduit béton	Enduit plâtreux blanc en vrac + peinture non séparable	08/09/2017	BRUNOT Tristan
LOCALISATION		RESULTAT	
Mur C		Amiante non détecté

Commande	25LBC0402
Dossier client	25LBC0402 - 87 RUE DU LT MOISANT - APPT 2 77190 DAMMARIE LES LYS
Echantillon	25LBC0402P005 / LOGEMENTS COLLECTIFS - Murs et Plafonds - Ensemble des pièces sèches - Enduit Peinture / Séjour Mur C Enduit béton
Description ITGA	Enduit plâtreux blanc en vrac / Peinture

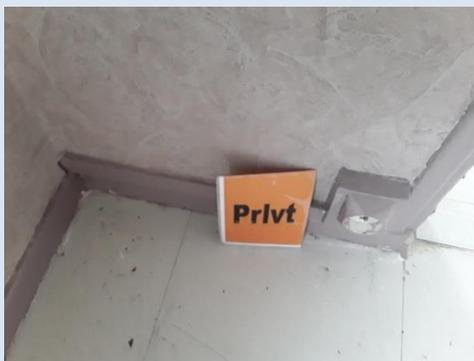
PRELEVEMENT : 25LBC0402P006			
NOM DU CLIENT	NUMERO DU DOSSIER		PIECE OU LOCAL
OPH77	25LBC0402 08/09/2017		Séjour
ELEMENT	DESCRIPTIF DU LABORATOIRE	DATE DE PRELEVEMENT	NOM DE L'OPERATEUR
Enduit	Enduit plâtreux blanc en vrac + peinture non séparable	08/09/2017	BRUNOT Tristan
LOCALISATION		RESULTAT	
Mur D		Amiante non détecté

Commande	25LBC0402
Dossier client	25LBC0402 - 87 RUE DU LT MOISANT - APPT 2 77190 DAMMARIÉ LES LYS
Echantillon	25LBC0402P006 / LOGEMENTS COLLECTIFS - Murs et Plafonds - Ensemble des pièces sèches - Enduit Peinture / Séjour Mur D Enduit
Description ITGA	Enduit plâtreux blanc en vrac / Peinture

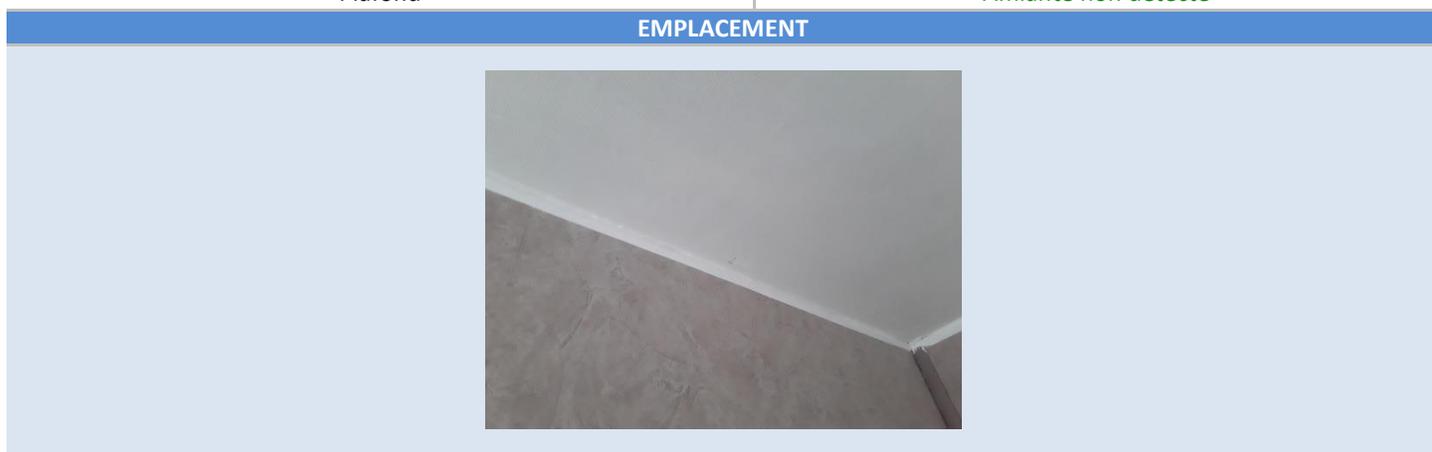
PRELEVEMENT : 25LBC0402P007			
NOM DU CLIENT	NUMERO DU DOSSIER		PIECE OU LOCAL
OPH77	25LBC0402 08/09/2017		Séjour
ELEMENT	DESCRIPTIF DU LABORATOIRE	DATE DE PRELEVEMENT	NOM DE L'OPERATEUR
Enduit béton	Enduit plâtreux blanc en vrac + peinture non séparable	08/09/2017	BRUNOT Tristan
LOCALISATION		RESULTAT	
Plafond		Amiante non détecté

Commande	25LBC0402
Dossier client	25LBC0402 - 87 RUE DU LT MOISANT - APPT 2 77190 DAMMARIE LES LYS
Echantillon	25LBC0402P007 / LOGEMENTS COLLECTIFS - Murs et Plafonds - Ensemble des pièces sèches - Enduit Peinture / Séjour Plafond Enduit béton
Description ITGA	Enduit plâtreux blanc en vrac / Peinture

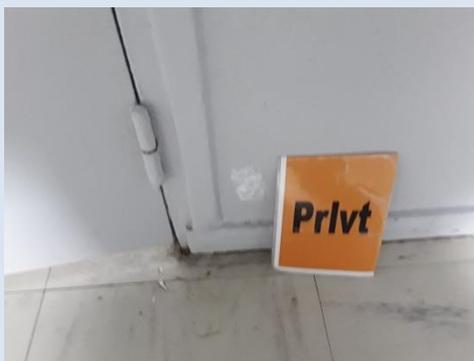
PRELEVEMENT : 25LBC0402P009			
NOM DU CLIENT	NUMERO DU DOSSIER		PIECE OU LOCAL
OPH77	25LBC0402 08/09/2017		Cuisine
ELEMENT	DESCRIPTIF DU LABORATOIRE	DATE DE PRELEVEMENT	NOM DE L'OPERATEUR
Enduit	Enduit plâtreux blanc + peintures multiples non séparable	08/09/2017	BRUNOT Tristan
LOCALISATION		RESULTAT	
Mur D		Amiante non détecté

Commande	25LBC0402
Dossier client	25LBC0402 - 87 RUE DU LT MOISANT - APPT 2 77190 DAMMARIE LES LYS
Echantillon	25LBC0402P009 / LOGEMENTS COLLECTIFS - Murs et Plafonds - Ensemble des pièces humides - Enduit Peinture / Cuisine Mur D Enduit
Description ITGA	Enduit plâtreux blanc / Peintures multiples

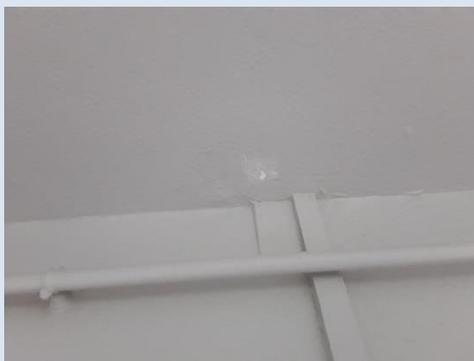
PRELEVEMENT : 25LBC0402P010			
NOM DU CLIENT	NUMERO DU DOSSIER		PIECE OU LOCAL
OPH77	25LBC0402 08/09/2017		Cuisine
ELEMENT	DESCRIPTIF DU LABORATOIRE	DATE DE PRELEVEMENT	NOM DE L'OPERATEUR
Enduit béton	Enduit plâtreux blanc en vrac + peinture non séparable	08/09/2017	BRUNOT Tristan
LOCALISATION		RESULTAT	
Plafond		Amiante non détecté

Commande	25LBC0402
Dossier client	25LBC0402 - 87 RUE DU LT MOISANT - APPT 2 77190 DAMMARRIE LES LYS
Echantillon	25LBC0402P010 / LOGEMENTS COLLECTIFS - Murs et Plafonds - Ensemble des pièces humides - Enduit Peinture / Cuisine Plafond Enduit béton
Description ITGA	Enduit plâtreux blanc en vrac / Peinture
