Rapport de mission de repérage des matériaux et produits contenant de l'amiante avant réalisation de travaux

1 RUE CHARLES DARWIN LGT 102

77420 CHAMPS SUR MARNE

RAPPORT N° :	261LAA0102	Laboratoire d'Analyses :	ITGA
Repérage réalisé le :	09/01/2018	Adresse laboratoire :	3 RUE ARMAND HERPIN LACROIX - CS 46537 35065 RENNES CEDEX
Accompagnateur :		Numéro d'accréditation :	1-5967
Par :	Laurent CATE	Organisme d'assurance professionnelle :	ALLIANZ
N° certificat :	CPDI3681	Adresse assurance :	Direction Opérations Entreprises 5C Esplanade Charles de Gaulle 33081 BORDEAUX CEDEX
Date d'obtention :	25/11/2015	N° de contrat d'assurance :	55832566
Organisme certificateur	I.Cert PARC EDONIA - BAT G - RUE DE LA TERRE VICTORIA - 35760 SAINT GREGOIRE	Date de validité :	31/12/2018

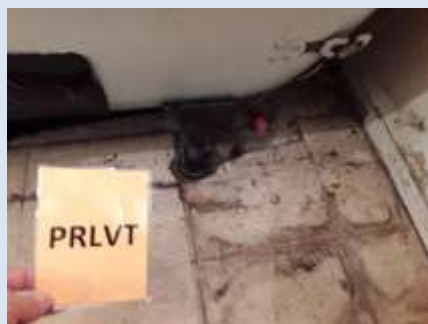
PRELEVEMENT : 261LAA0102P001			
NOM DU CLIENT	NUMERO DU DOSSIER		PIECE OU LOCAL
OPH77	261LAA0102 09/01/2018		Salle de bains
ELEMENT	DESCRIPTIF DU LABORATOIRE	DATE DE PRELEVEMENT	NOM DE L'OPERATEUR
Dalle de sol	Revêtement souple beige + colle polymère jaune + ragréage gris non séparable	09/01/2018	CATE Laurent
LOCALISATION		RESULTAT	
Sol		Amiante non détecté

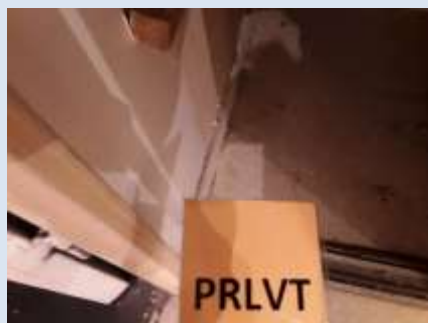
PRELEVEMENT : 261LAA0102P002			
NOM DU CLIENT	NUMERO DU DOSSIER		PIECE OU LOCAL
OPH77	261LAA0102 09/01/2018		Entrée
ELEMENT	DESCRIPTIF DU LABORATOIRE	DATE DE PRELEVEMENT	NOM DE L'OPERATEUR
Dalle de sol	Revêtement souple beige + colle polymère jaune + ragréage gris non séparable	09/01/2018	CATE Laurent
LOCALISATION		RESULTAT	
Sol		Amiante non détecté

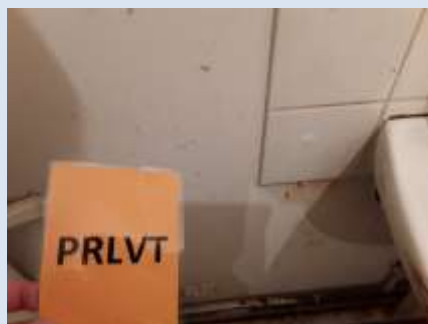
PRELEVEMENT : 261LAA0102P004

NOM DU CLIENT	NUMERO DU DOSSIER	PIECE OU LOCAL	
OPH77	261LAA0102 09/01/2018	Salle de bains	
ELEMENT	DESCRIPTIF DU LABORATOIRE	DATE DE PRELEVEMENT	NOM DE L'OPERATEUR
Faïence 1	Colle beige + couche plâtreuse blanche avec couche cartonnée non séparable + carrelage	09/01/2018	CATE Laurent
LOCALISATION		RESULTAT	
Mur A		Amiante non détecté

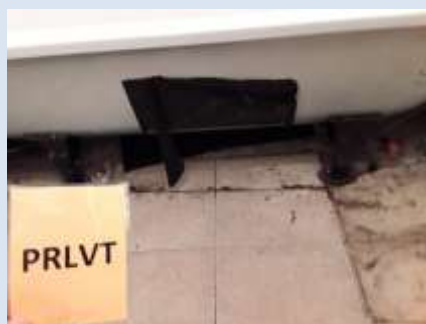
PRELEVEMENT : 261LAA0102P005			
NOM DU CLIENT	NUMERO DU DOSSIER	PIECE OU LOCAL	
OPH77	261LAA0102 09/01/2018	Salle de bains	
ELEMENT	DESCRIPTIF DU LABORATOIRE	DATE DE PRELEVEMENT	NOM DE L'OPERATEUR
Revêtement bitumineux	Matériau bitumineux noir	09/01/2018	CATE Laurent
LOCALISATION		RESULTAT	
Sous baignoire		Amiante non détecté

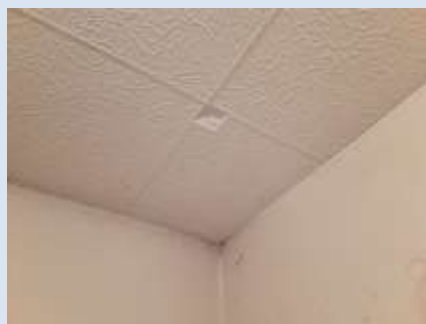
PRELEVEMENT : 261LAA0102P006			
NOM DU CLIENT	NUMERO DU DOSSIER	PIECE OU LOCAL	
OPH77	261LAA0102 09/01/2018	Salle de bains	
ELEMENT	DESCRIPTIF DU LABORATOIRE	DATE DE PRELEVEMENT	NOM DE L'OPERATEUR
Dalle de polystyrènes	Matériau beige + polystyrène non séparable + peinture non séparable	09/01/2018	CATE Laurent
LOCALISATION		RESULTAT	
Plafond		Amiante non détecté

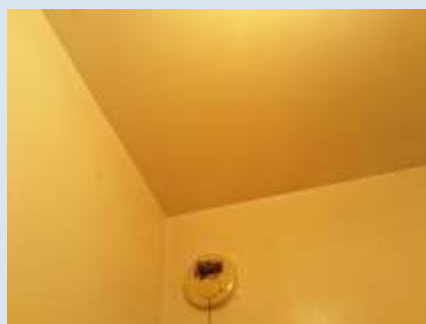
PRELEVEMENT : 261LAA0102P007

NOM DU CLIENT	NUMERO DU DOSSIER	PIECE OU LOCAL	
OPH77	261LAA0102 09/01/2018	WC	
ELEMENT	DESCRIPTIF DU LABORATOIRE	DATE DE PRELEVEMENT	NOM DE L'OPERATEUR
Enduit	Enduit plâtreux blanc + matériau gris non séparable + peinture non séparable	09/01/2018	CATE Laurent
LOCALISATION		RESULTAT	
Plafond		Amiante non détecté

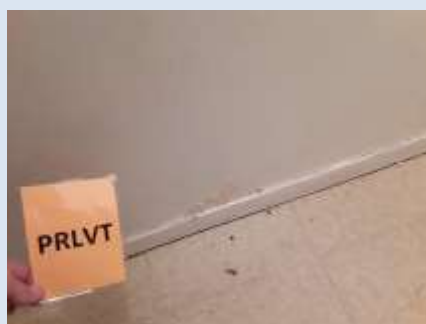
PRELEVEMENT : 261LAA0102P008

NOM DU CLIENT	NUMERO DU DOSSIER	PIECE OU LOCAL	
OPH77	261LAA0102 09/01/2018	WC	
ELEMENT	DESCRIPTIF DU LABORATOIRE	DATE DE PRELEVEMENT	NOM DE L'OPERATEUR
Enduit	Enduit plâtreux blanc + peintures multiples non séparable + papier non séparable + carton non séparable	09/01/2018	CATE Laurent
LOCALISATION		RESULTAT	
Mur A		Amiante non détecté

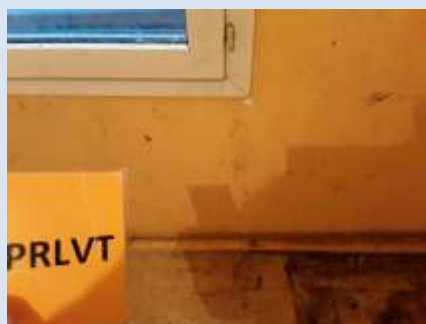
PRELEVEMENT : 261LAA0102P009

NOM DU CLIENT	NUMERO DU DOSSIER	PIECE OU LOCAL	
OPH77	261LAA0102 09/01/2018	Cuisine	
ELEMENT	DESCRIPTIF DU LABORATOIRE	DATE DE PRELEVEMENT	NOM DE L'OPERATEUR
Enduit	Enduit plâtreux blanc + peinture non séparable + papier non séparable	09/01/2018	CATE Laurent
LOCALISATION		RESULTAT	
Mur C		Amiante non détecté

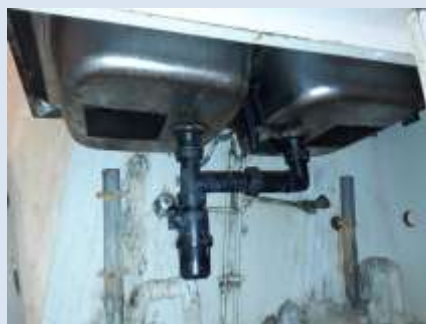
PRELEVEMENT : 261LAA0102P010

NOM DU CLIENT	NUMERO DU DOSSIER	PIECE OU LOCAL	
OPH77	261LAA0102 09/01/2018	Cuisine	
ELEMENT	DESCRIPTIF DU LABORATOIRE	DATE DE PRELEVEMENT	NOM DE L'OPERATEUR
Revêtement bitumineux	Matériau bitumineux noir	09/01/2018	CATE Laurent
LOCALISATION		RESULTAT	
Sous évier		Amiante non détecté

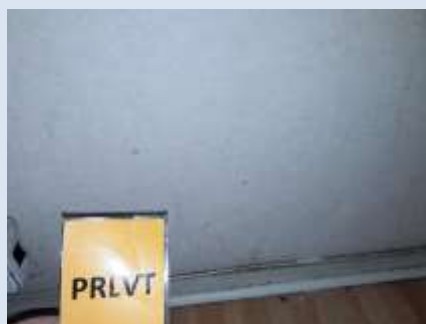
PRELEVEMENT : 261LAA0102P011			
NOM DU CLIENT	NUMERO DU DOSSIER	PIECE OU LOCAL	
OPH77	261LAA0102 09/01/2018	Séjour	
ELEMENT	DESCRIPTIF DU LABORATOIRE	DATE DE PRELEVEMENT	NOM DE L'OPERATEUR
Enduit	Enduit plâtreux blanc + peinture non séparable + carton non séparable	09/01/2018	CATE Laurent
LOCALISATION		RESULTAT	
Mur G		Amiante non détecté	
EMPLACEMENT

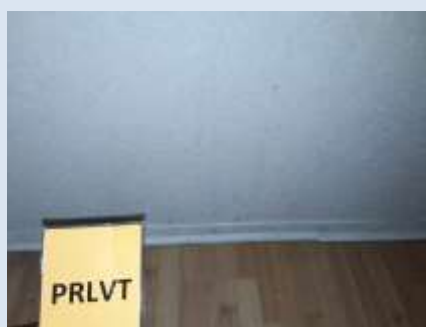
PRELEVEMENT : 261LAA0102P012			
NOM DU CLIENT	NUMERO DU DOSSIER	PIECE OU LOCAL	
OPH77	261LAA0102 09/01/2018	Séjour	
ELEMENT	DESCRIPTIF DU LABORATOIRE	DATE DE PRELEVEMENT	NOM DE L'OPERATEUR
Enduit	Enduit plâtreux blanc + carton non séparable	09/01/2018	CATE Laurent
LOCALISATION		RESULTAT	
Mur A		Amiante non détecté	
EMPLACEMENT

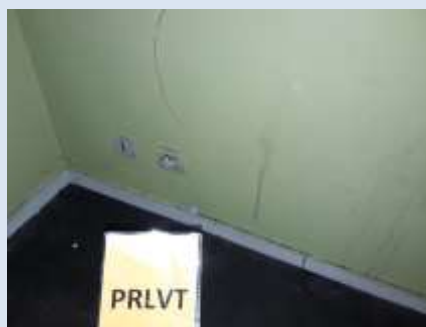
PRELEVEMENT : 261LAA0102P013

NOM DU CLIENT	NUMERO DU DOSSIER	PIECE OU LOCAL	
OPH77	261LAA0102 09/01/2018	Chambre 1	
ELEMENT	DESCRIPTIF DU LABORATOIRE	DATE DE PRELEVEMENT	NOM DE L'OPERATEUR
Enduit / Peinture béton	Enduit plâtreux blanc + peinture non séparable + papier non séparable	09/01/2018	CATE Laurent
LOCALISATION		RESULTAT	
Mur B		Amiante non détecté

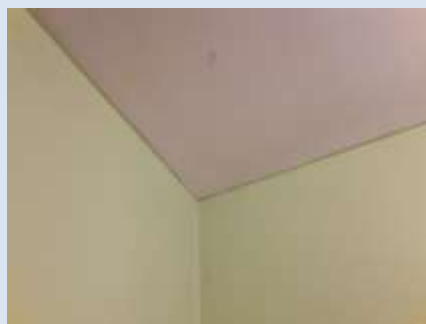
PRELEVEMENT : 261LAA0102P014

NOM DU CLIENT	NUMERO DU DOSSIER	PIECE OU LOCAL	
OPH77	261LAA0102 09/01/2018	Entrée	
ELEMENT	DESCRIPTIF DU LABORATOIRE	DATE DE PRELEVEMENT	NOM DE L'OPERATEUR
Enduit	Enduit plâtreux blanc + peinture non séparable	09/01/2018	CATE Laurent
LOCALISATION		RESULTAT	
Plafond		Amiante non détecté
