Rapport de repérage des matériaux et produits contenant de l'amiante avant réalisation de travaux dans un immeuble bâti

2 Rue Charles Darwin - ESC AB - R+1
77420 CHAMPS SUR MARNE

Date du rapport : 16/02/2020

261LAB0104 16/02/2020 - 03:01

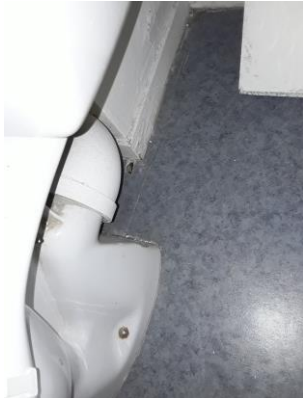
Identification : P004 (Fr1)
Pièce et étage : WC R+1
Localisation : Sol
Parties d'ouvrages ou de composants : Autres (Revêtement souple)
Descriptif Laboratoire : Revêtement souple bleu
Résultat (justification) : Amiante non détectée (RESULTAT ANALYSE)

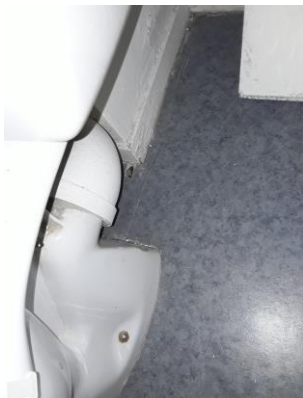
Identification : P004 (Fr2)
Pièce et étage : WC R+1
Localisation : Sol
Parties d'ouvrages ou de composants : Autres (Revêtement souple)
Descriptif Laboratoire : Colle polymère jaune avec poussières non séparable + peintures multiples
Résultat (justification) : Amiante non détectée (RESULTAT ANALYSE)

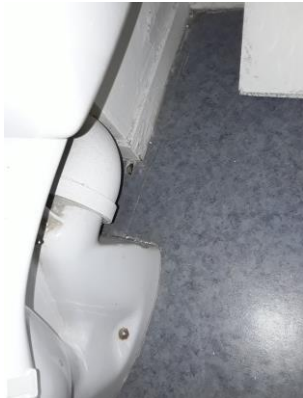
Identification : P004 (Fr3)
Pièce et étage : WC R+1
Localisation : Sol
Parties d'ouvrages ou de composants : Autres (Revêtement souple)
Descriptif Laboratoire : Revêtement souple beige
Résultat (justification) : Amiante non détectée (RESULTAT ANALYSE)

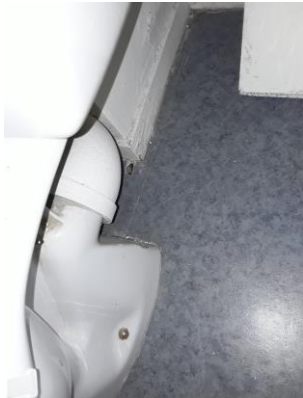
Identification : P004 (Fr4)
Pièce et étage : WC R+1
Localisation : Sol
Parties d'ouvrages ou de composants : Autres (Revêtement souple)
Descriptif Laboratoire : Colle polymère jaune
Résultat (justification) : Amiante non détectée (RESULTAT ANALYSE)
