Rapport de mission de repérage des matériaux et produits contenant de l'amiante avant réalisation de travaux

Norme NF X 46-020 V .2017

2 RUE CHARLES DARWIN

77420 CHAMPS SUR MARNE

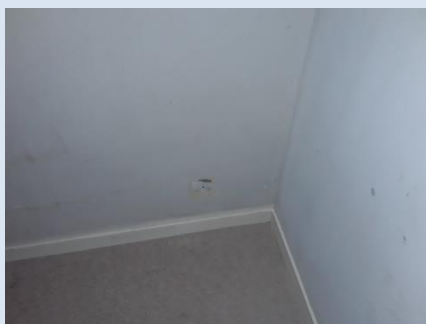
PRELEVEMENT : 261LAB0205P001			
NOM DU CLIENT	NUMERO DU DOSSIER	PIECE OU LOCAL	
OPH77	261LAB0205 09/10/2019	Chambre 2 (R+2)	
ELEMENT	DESCRIPTIF DU LABORATOIRE	DATE DE PRELEVEMENT	NOM DE L'OPERATEUR
Enduit / Peinture	Peinture non séparable + enduit plâtreux blanc	09/10/2019	IZABACHENE Lyes
LOCALISATION		RESULTAT	
Mur C		Amiante non détecté

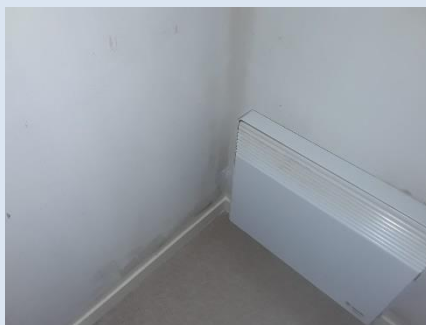
PRELEVEMENT : 261LAB0205P002			
NOM DU CLIENT	NUMERO DU DOSSIER	PIECE OU LOCAL	
OPH77	261LAB0205 09/10/2019	Chambre 2 (R+2)	
ELEMENT	DESCRIPTIF DU LABORATOIRE	DATE DE PRELEVEMENT	NOM DE L'OPERATEUR
Enduit / Calicot	Peinture en vrac avec couche en papier non séparable + enduit plâtreux blanc avec couche cartonnée	09/10/2019	IZABACHENE Lyes
LOCALISATION		RESULTAT	
Mur A		Amiante non détecté

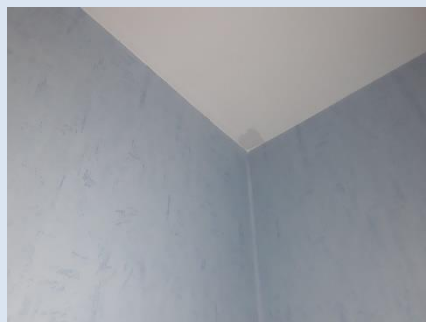
PRELEVEMENT : 261LAB0205P003			
NOM DU CLIENT	NUMERO DU DOSSIER	PIECE OU LOCAL	
OPH77	261LAB0205 09/10/2019	Chambre 1 (R+2)	
ELEMENT	DESCRIPTIF DU LABORATOIRE	DATE DE PRELEVEMENT	NOM DE L'OPERATEUR
Enduit / Peinture béton	Peintures multiples non séparable + enduit plâtreux blanc	09/10/2019	IZABACHENE Lyes
LOCALISATION		RESULTAT	
Plafond		Amiante non détecté

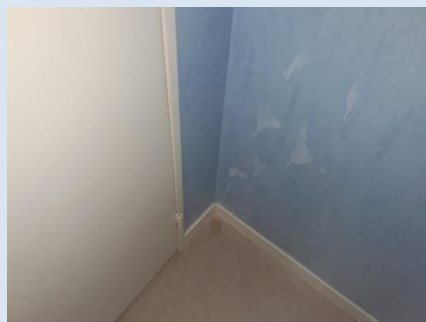
PRELEVEMENT : 261LAB0205P004			
NOM DU CLIENT	NUMERO DU DOSSIER	PIECE OU LOCAL	
OPH77	261LAB0205 09/10/2019	Chambre 1 (R+2)	
ELEMENT	DESCRIPTIF DU LABORATOIRE	DATE DE PRELEVEMENT	NOM DE L'OPERATEUR
Revêtement de sols	Revêtement souple beige	09/10/2019	IZABACHENE Lyes
LOCALISATION		RESULTAT	
Sol		Fr1:Amiante non détecté

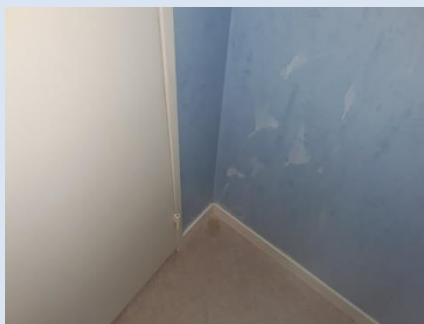
PRELEVEMENT : 261LAB0205P004			
NOM DU CLIENT	NUMERO DU DOSSIER		PIECE OU LOCAL
OPH77	261LAB0205 09/10/2019		Chambre 1 (R+2)
ELEMENT	DESCRIPTIF DU LABORATOIRE	DATE DE PRELEVEMENT	NOM DE L'OPERATEUR
Revêtement de sols	Colle polymère jaune non séparable + ragréage gris	09/10/2019	IZABACHENE Lyes
LOCALISATION		RESULTAT	
Sol		Fr2:Amiante non détecté

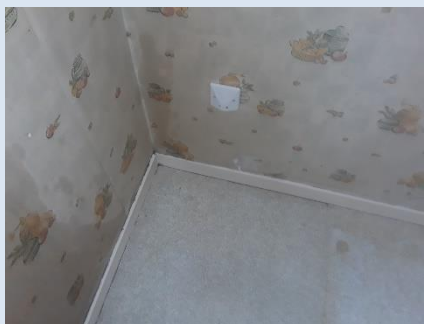
PRELEVEMENT : 261LAB0205P005			
NOM DU CLIENT	NUMERO DU DOSSIER		PIECE OU LOCAL
OPH77	261LAB0205 09/10/2019		Cuisine (R+2)
ELEMENT	DESCRIPTIF DU LABORATOIRE	DATE DE PRELEVEMENT	NOM DE L'OPERATEUR
Enduit / Peinture	Peinture non séparable + enduit plâtreux blanc	09/10/2019	IZABACHENE Lyes
LOCALISATION		RESULTAT	
Mur C		Amiante non détecté

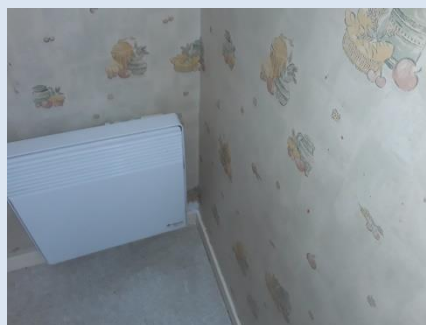
PRELEVEMENT : 261LAB0205P006			
NOM DU CLIENT	NUMERO DU DOSSIER		PIECE OU LOCAL
OPH77	261LAB0205 09/10/2019		Cuisine (R+2)
ELEMENT	DESCRIPTIF DU LABORATOIRE	DATE DE PRELEVEMENT	NOM DE L'OPERATEUR
Enduit / Calicot	Peinture en vrac avec couche en papier non séparable + enduit plâtreux blanc avec couche cartonnée	09/10/2019	IZABACHENE Lyes
LOCALISATION		RESULTAT	
Mur A		Amiante non détecté

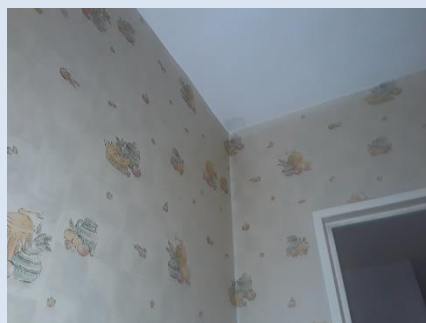
PRELEVEMENT : 261LAB0205P007			
NOM DU CLIENT	NUMERO DU DOSSIER		PIECE OU LOCAL
OPH77	261LAB0205 09/10/2019		Cuisine (R+2)
ELEMENT	DESCRIPTIF DU LABORATOIRE	DATE DE PRELEVEMENT	NOM DE L'OPERATEUR
Enduit / Peinture béton	Peinture non séparable + enduit plâtreux blanc	09/10/2019	IZABACHENE Lyes
LOCALISATION		RESULTAT	
Plafond		Amiante non détecté

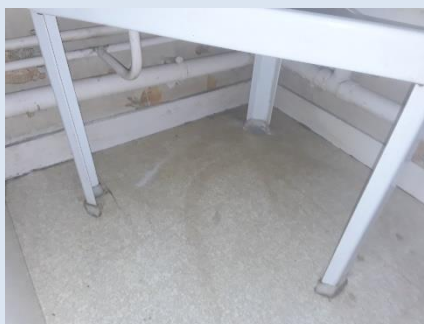
PRELEVEMENT : 261LAB0205P008			
NOM DU CLIENT	NUMERO DU DOSSIER	PIECE OU LOCAL	
OPH77	261LAB0205 09/10/2019	Cuisine (R+2)	
ELEMENT	DESCRIPTIF DU LABORATOIRE	DATE DE PRELEVEMENT	NOM DE L'OPERATEUR
Revêtement de sols	Revêtement souple beige	09/10/2019	IZABACHENE Lyes
LOCALISATION		RESULTAT	
Sol		Fr1:Amiante non détecté

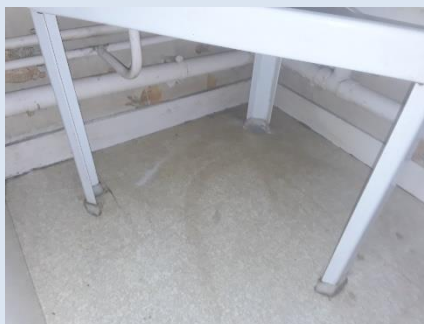
PRELEVEMENT : 261LAB0205P008			
NOM DU CLIENT	NUMERO DU DOSSIER	PIECE OU LOCAL	
OPH77	261LAB0205 09/10/2019	Cuisine (R+2)	
ELEMENT	DESCRIPTIF DU LABORATOIRE	DATE DE PRELEVEMENT	NOM DE L'OPERATEUR
Revêtement de sols	Colle polymère jaune non séparable + ragréage gris + ragréage blanc non séparable	09/10/2019	IZABACHENE Lyes
LOCALISATION		RESULTAT	
Sol		Fr2:Amiante non détecté

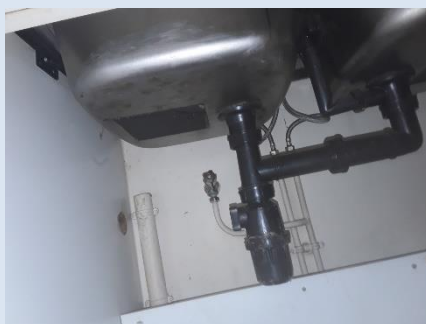
PRELEVEMENT : 261LAB0205P009			
NOM DU CLIENT	NUMERO DU DOSSIER		PIECE OU LOCAL
OPH77	261LAB0205 09/10/2019		Cuisine (R+2)
ELEMENT	DESCRIPTIF DU LABORATOIRE	DATE DE PRELEVEMENT	NOM DE L'OPERATEUR
Tampon bitumineux	Tampon bitumineux noir	09/10/2019	IZABACHENE Lyes
LOCALISATION		RESULTAT	
Sous évier		Amiante non détecté

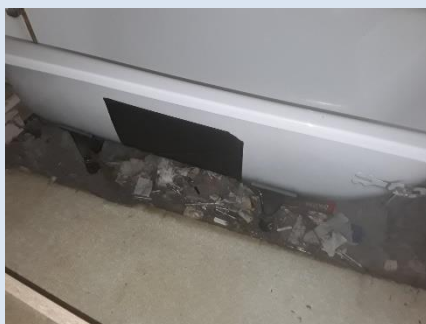
PRELEVEMENT : 261LAB0205P010			
NOM DU CLIENT	NUMERO DU DOSSIER		PIECE OU LOCAL
OPH77	261LAB0205 09/10/2019		Salle de bains (R+2)
ELEMENT	DESCRIPTIF DU LABORATOIRE	DATE DE PRELEVEMENT	NOM DE L'OPERATEUR
Tampon bitumineux	Tampon bitumineux noir avec couche cartonnée	09/10/2019	IZABACHENE Lyes
LOCALISATION		RESULTAT	
Sous baignoire		Amiante non détecté
