Rapport de mission de repérage des matériaux et produits contenant de l'amiante avant réalisation de travaux

Norme NF X 46-020 V .2017

2 RUE CHARLES DARWIN

RAPPORT N° :	261LAB0301	Laboratoire d'Analyses :	ITGA
Repérage réalisé le :	07/11/2019	Adresse laboratoire :	3 RUE ARMAND HERPIN LACROIX - CS 46537 35065 RENNES CEDEX
Accompagnateur :		Numéro d'accréditation :	1-5967
Par :	Lyes IZABACHENE	Organisme d'assurance professionnelle :	AXA France
N° certificat :	1378	Adresse assurance :	313 Terrasses de l'Arche 92727 NANTERRE CEDEX
Date d'obtention :	03/09/2015	N° de contrat d'assurance :	10158549604
Organisme certificateur	CEBTP ZAC La Clef Saint Pierre - 12 Avenue Gay Lussac - 78990 ELANCOURT	Date de validité :	31/12/2019

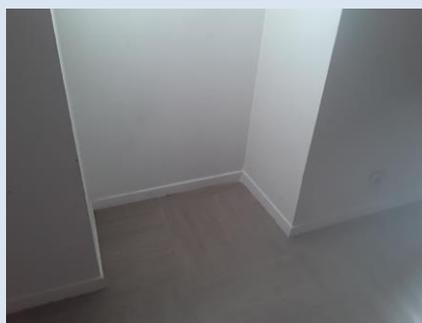
PRELEVEMENT : 261LAB0301P001			
NOM DU CLIENT	NUMERO DU DOSSIER	PIECE OU LOCAL	
HABITAT 77-OPH DE SEINE ET MARNE	261LAB0301 07/11/2019	Séjour (R+3)	
ELEMENT	DESCRIPTIF DU LABORATOIRE	DATE DE PRELEVEMENT	NOM DE L'OPERATEUR
Enduit / Calicot	Peinture + enduit blanc non séparable + papier non séparable + matériau beige non séparable + matériau plâtreux blanc en vrac avec couche cartonnée non séparable	07/11/2019	IZABACHENE Lyes
LOCALISATION		RESULTAT	
Mur D		Amiante non détecté

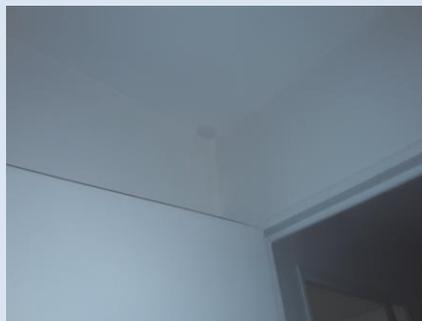
PIECE	ETAGE	ELEMENTS	DESCRIPTIF LABORATOIRE	Echantillon	REPERAGE	ETAT	RESULTAT	METHODE
Chambre 2	R+3	Enduit / Calicot	Peinture + enduit plâtreux beige en vrac non séparable + papier non séparable + matériau plâtreux beige en vrac non séparable + carton non séparable + matériau plâtreux blanc en vrac non séparable	261LAB0301P002	Plafond	BON ETAT	Amiante non détecté	RESULTAT ANALYSE
Chambre 1	R+3	Enduit / Calicot	Peinture + enduit plâtreux beige en vrac non séparable + papier non séparable + matériau plâtreux beige en vrac non séparable + carton non séparable + matériau plâtreux blanc en vrac non séparable	261LAB0301P002	Plafond	BON ETAT	Amiante non détecté	ZPSO
Débarras	R+3	Enduit / Calicot	Peinture + enduit plâtreux beige en vrac non séparable + papier non séparable + matériau plâtreux beige en vrac non séparable + carton non séparable + matériau plâtreux blanc en vrac non séparable	261LAB0301P002	Plafond	BON ETAT	Amiante non détecté	ZPSO

PRELEVEMENT : 261LAB0301P002			
NOM DU CLIENT	NUMERO DU DOSSIER	PIECE OU LOCAL	
HABITAT 77-OPH DE SEINE ET MARNE	261LAB0301 07/11/2019	Chambre 2 (R+3)	
ELEMENT	DESCRIPTIF DU LABORATOIRE	DATE DE PRELEVEMENT	NOM DE L'OPERATEUR
Enduit / Calicot	Peinture + enduit plâtreux beige en vrac non séparable + papier non séparable + matériau plâtreux beige en vrac non séparable + carton non séparable + matériau plâtreux blanc en vrac non séparable	07/11/2019	IZABACHENE Lyes
LOCALISATION		RESULTAT	
Plafond		Amiante non détecté

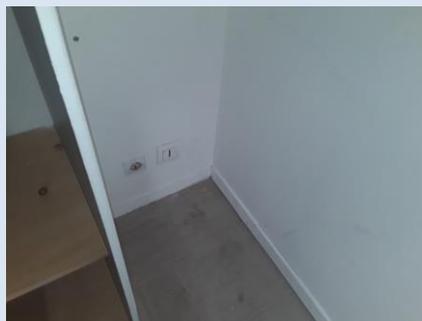
PRELEVEMENT : 261LAB0301P003			
NOM DU CLIENT	NUMERO DU DOSSIER	PIECE OU LOCAL	
HABITAT 77-OPH DE SEINE ET MARNE	261LAB0301 07/11/2019	Chambre 2 (R+3)	
ELEMENT	DESCRIPTIF DU LABORATOIRE	DATE DE PRELEVEMENT	NOM DE L'OPERATEUR
Revêtement souple	Revêtement souple beige	07/11/2019	IZABACHENE Lyes
LOCALISATION		RESULTAT	
Sol		Fr1:Amiante non détecté

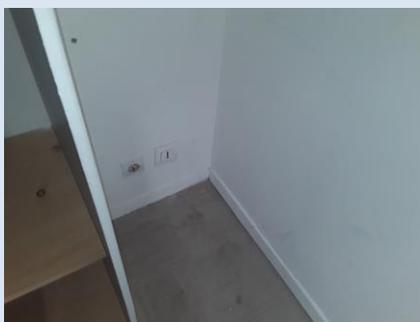
PRELEVEMENT : 261LAB0301P003			
NOM DU CLIENT	NUMERO DU DOSSIER	PIECE OU LOCAL	
HABITAT 77-OPH DE SEINE ET MARNE	261LAB0301 07/11/2019	Chambre 2 (R+3)	
ELEMENT	DESCRIPTIF DU LABORATOIRE	DATE DE PRELEVEMENT	NOM DE L'OPERATEUR
Revêtement souple	Colle polymère jaune non séparable + ragréage rose + colle polymère jaune non séparable + couche blanche non séparable + matériau gris non séparable	07/11/2019	IZABACHENE Lyes
LOCALISATION		RESULTAT	
Sol		Fr2:Amiante non détecté

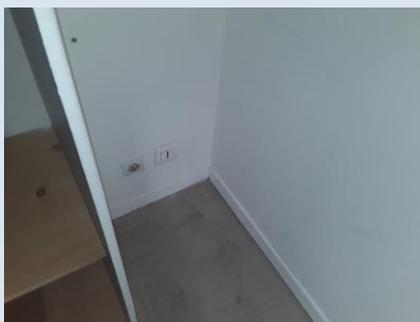
PRELEVEMENT : 261LAB0301P003			
NOM DU CLIENT	NUMERO DU DOSSIER	PIECE OU LOCAL	
HABITAT 77-OPH DE SEINE ET MARNE	261LAB0301 07/11/2019	Chambre 2 (R+3)	
ELEMENT	DESCRIPTIF DU LABORATOIRE	DATE DE PRELEVEMENT	NOM DE L'OPERATEUR
Revêtement souple	Matériau compact beige hétérogène	07/11/2019	IZABACHENE Lyes
LOCALISATION		RESULTAT	
Sol		Fr3:Amiante non détecté

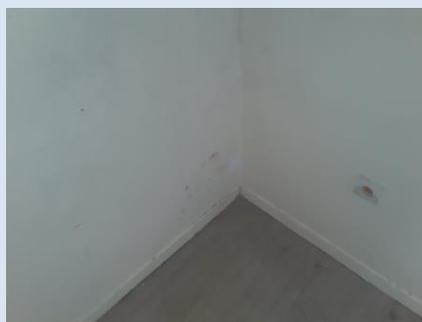
PRELEVEMENT : 261LAB0301P004			
NOM DU CLIENT	NUMERO DU DOSSIER	PIECE OU LOCAL	
HABITAT 77-OPH DE SEINE ET MARNE	261LAB0301 07/11/2019	Cuisine (R+3)	
ELEMENT	DESCRIPTIF DU LABORATOIRE	DATE DE PRELEVEMENT	NOM DE L'OPERATEUR
Enduit / Calicot	Peinture + enduit plâtreux beige non séparable + papier non séparable + matériau plâtreux beige non séparable + carton non séparable + matériau plâtreux blanc en vrac non séparable	07/11/2019	IZABACHENE Lyes
LOCALISATION		RESULTAT	
Mur B		Amiante non détecté

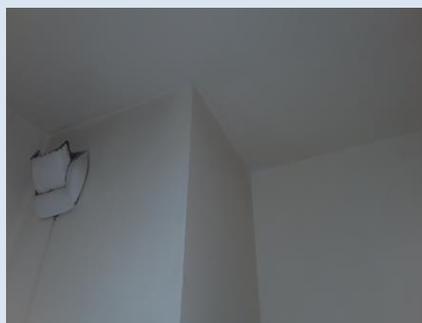
PIECE	ETAGE	ELEMENTS	DESCRIPTIF LABORATOIRE	Echantillon	REPERAGE	ETAT	RESULTAT	METHODE
Cuisine	R+3	Enduit / Calicot	Peinture + enduit plâtreux beige non séparable + papier non séparable + matériau plâtreux beige non séparable + carton non séparable + matériau plâtreux blanc en vrac non séparable	261LAB0301P004	Mur G	DEGRADATION PARTIELLE	Amiante non détecté	ZPSO
Cuisine	R+3	Enduit / Calicot	Peinture + enduit plâtreux beige non séparable + papier non séparable + matériau plâtreux beige non séparable + carton non séparable + matériau plâtreux blanc en vrac non séparable	261LAB0301P004	Mur H	DEGRADATION PARTIELLE	Amiante non détecté	ZPSO
Cuisine	R+3	Enduit / Calicot	Peinture + enduit plâtreux beige en vrac non séparable + papier non séparable + matériau plâtreux beige en vrac non séparable + carton non séparable + matériau plâtreux blanc en vrac non séparable	261LAB0301P005	Plafond	DEGRADATION PARTIELLE	Amiante non détecté	RESULTAT ANALYSE

PRELEVEMENT : 261LAB0301P005			
NOM DU CLIENT	NUMERO DU DOSSIER	PIECE OU LOCAL	
HABITAT 77-OPH DE SEINE ET MARNE	261LAB0301 07/11/2019	Cuisine (R+3)	
ELEMENT	DESCRIPTIF DU LABORATOIRE	DATE DE PRELEVEMENT	NOM DE L'OPERATEUR
Enduit / Calicot	Peinture + enduit plâtreux beige en vrac non séparable + papier non séparable + matériau plâtreux beige en vrac non séparable + carton non séparable + matériau plâtreux blanc en vrac non séparable	07/11/2019	IZABACHENE Lyes
LOCALISATION		RESULTAT	
Plafond		Amiante non détecté

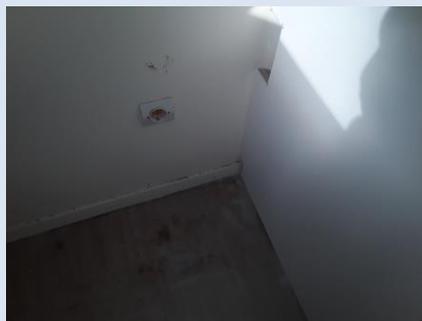
Cuisine	R+3	Revêtement souple	Revêtement souple beige	261LAB0301P006	Sol	DEGRADATION PARTIELLE	Fr1:Amiante non détecté	RESULTAT ANALYSE

PRELEVEMENT : 261LAB0301P006			
NOM DU CLIENT	NUMERO DU DOSSIER	PIECE OU LOCAL	
HABITAT 77-OPH DE SEINE ET MARNE	261LAB0301 07/11/2019	Cuisine (R+3)	
ELEMENT	DESCRIPTIF DU LABORATOIRE	DATE DE PRELEVEMENT	NOM DE L'OPERATEUR
Revêtement souple	Revêtement souple beige	07/11/2019	IZABACHENE Lyes
LOCALISATION		RESULTAT	
Sol		Fr1:Amiante non détecté

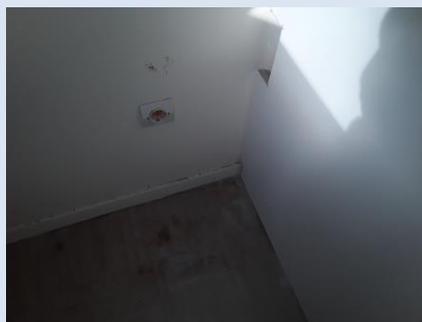
PRELEVEMENT : 261LAB0301P006			
NOM DU CLIENT	NUMERO DU DOSSIER	PIECE OU LOCAL	
HABITAT 77-OPH DE SEINE ET MARNE	261LAB0301 07/11/2019	Cuisine (R+3)	
ELEMENT	DESCRIPTIF DU LABORATOIRE	DATE DE PRELEVEMENT	NOM DE L'OPERATEUR
Revêtement souple	Colle polymère jaune non séparable + ragréage rose	07/11/2019	IZABACHENE Lyes
LOCALISATION		RESULTAT	
Sol		Fr2:Amiante non détecté

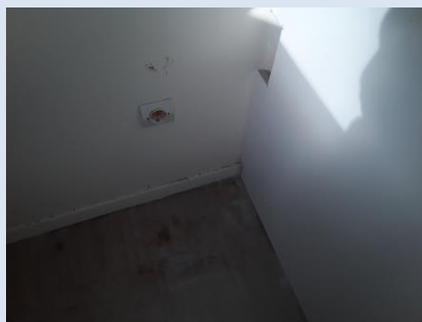
PRELEVEMENT : 261LAB0301P006			
NOM DU CLIENT	NUMERO DU DOSSIER	PIECE OU LOCAL	
HABITAT 77-OPH DE SEINE ET MARNE	261LAB0301 07/11/2019	Cuisine (R+3)	
ELEMENT	DESCRIPTIF DU LABORATOIRE	DATE DE PRELEVEMENT	NOM DE L'OPERATEUR
Revêtement souple	Colle polymère jaune non séparable + matériau gris non séparable + matériau compact beige hétérogène	07/11/2019	IZABACHENE Lyes
LOCALISATION		RESULTAT	
Sol		Fr3:Amiante non détecté
