## Rapport de mission de repérage des matériaux et produits contenant de l'amiante avant réalisation de travaux

16 RUE CUVIER

77420 CHAMPS SUR MARNE

RAPPORT N° :	261LAC0101	Laboratoire d'Analyses :	ITGA
Repérage réalisé le :	19/11/2018	Adresse laboratoire :	3 RUE ARMAND HERPIN LACROIX - CS 46537 35065 RENNES CEDEX
Accompagnateur :		Numéro d'accréditation :	1-5967
Par :	Mohamed HANNOU	Organisme d'assurance professionnelle :	AXA France
N° certificat :	CPDI4755	Adresse assurance :	313 Terrasses de l'Arche 92727 NANTERRE CEDEX
Date d'obtention :	08/02/2018	N° de contrat d'assurance :	10063271004
Organisme certificateur	I.Cert Parc EDONIA - Bâtiment G - Rue de la Terre Victoria - 35760 SAINT GREGOIRE	Date de validité :	31/12/2018

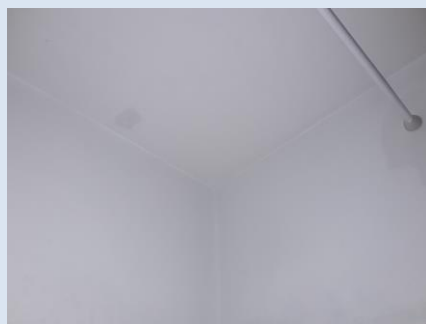
**PRELEVEMENT : 261LAC0101P008**

NOM DU CLIENT	NUMERO DU DOSSIER	PIECE OU LOCAL	
OPH77	261LAC0101 19/11/2018	Salle de bains (RC)	
ELEMENT	DESCRIPTIF DU LABORATOIRE	DATE DE PRELEVEMENT	NOM DE L'OPERATEUR
Enduit béton	Enduit plâtreux blanc en vrac + peinture non séparable	19/11/2018	HANNOU Mohamed
LOCALISATION		RESULTAT	
Plafond		Amiante non détecté

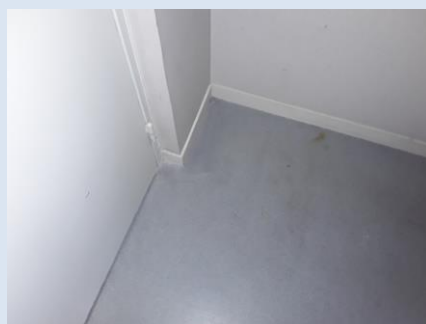
**PRELEVEMENT : 261LAC0101P009**

NOM DU CLIENT	NUMERO DU DOSSIER	PIECE OU LOCAL	
OPH77	261LAC0101 19/11/2018	Entrée (RC)	
ELEMENT	DESCRIPTIF DU LABORATOIRE	DATE DE PRELEVEMENT	NOM DE L'OPERATEUR
Revêtement souple	Revêtement souple gris + colle polymère jaune non séparable + ragréage gris	19/11/2018	HANNOU Mohamed
LOCALISATION		RESULTAT	
Sol		Amiante non détecté

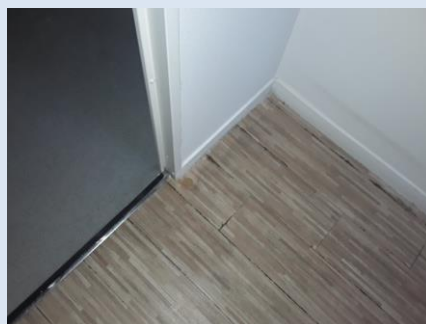
**PRELEVEMENT : 261LAC0101P010**

NOM DU CLIENT	NUMERO DU DOSSIER	PIECE OU LOCAL	
OPH77	261LAC0101 19/11/2018	Chambre 1 (RC)	
ELEMENT	DESCRIPTIF DU LABORATOIRE	DATE DE PRELEVEMENT	NOM DE L'OPERATEUR
Revêtement souple	Revêtement souple beige + revêtement cassant marron + colle polymère jaune non séparable + ragréage gris	19/11/2018	HANNOU Mohamed
LOCALISATION		RESULTAT	
Sol		Amiante non détecté
