Rapport de mission de repérage des matériaux et produits contenant de l'amiante avant réalisation de travaux

18 RUE CUVIER

77420 CHAMPS SUR MARNE

RAPPORT N° :	261LAD0001	Laboratoire d'Analyses :	ITGA
Repérage réalisé le :	19/11/2018	Adresse laboratoire :	3 RUE ARMAND HERPIN LACROIX - CS 46537 35065 RENNES CEDEX
Accompagnateur :		Numéro d'accréditation :	1-5967
Par :	Mohamed HANNOU	Organisme d'assurance professionnelle :	AXA France
N° certificat :	CPDI4755	Adresse assurance :	313 Terrasses de l'Arche 92727 NANTERRE CEDEX
Date d'obtention :	08/02/2018	N° de contrat d'assurance :	10063271004
Organisme certificateur	I.Cert Parc EDONIA - Bâtiment G - Rue de la Terre Victoria - 35760 SAINT GREGOIRE	Date de validité :	31/12/2018

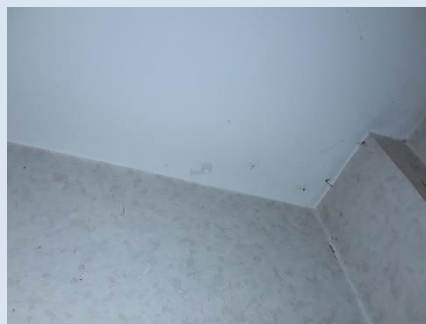
PRELEVEMENT : 261LAD0001P004			
NOM DU CLIENT	NUMERO DU DOSSIER		PIECE OU LOCAL
OPH77	261LAD0001 19/11/2018		Entrée (RC)
ELEMENT	DESCRIPTIF DU LABORATOIRE	DATE DE PRELEVEMENT	NOM DE L'OPERATEUR
Enduit béton	Enduit plâtreux beige en vrac + peinture non séparable	19/11/2018	HANNOU Mohamed
LOCALISATION		RESULTAT	
Plafond		Amiante non détecté

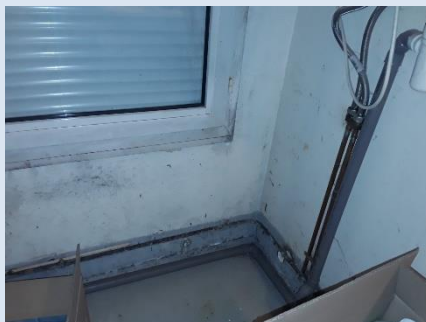
PRELEVEMENT : 261LAD0001P005			
NOM DU CLIENT	NUMERO DU DOSSIER	PIECE OU LOCAL	
OPH77	261LAD0001 19/11/2018	Salle de bains (RC)	
ELEMENT	DESCRIPTIF DU LABORATOIRE	DATE DE PRELEVEMENT	NOM DE L'OPERATEUR
Enduit / Calicot	Enduit plâtreux blanc en vrac + carton non séparable + papier non séparable + peinture non séparable	19/11/2018	HANNOU Mohamed
LOCALISATION		RESULTAT	
Mur A		Amiante non détecté

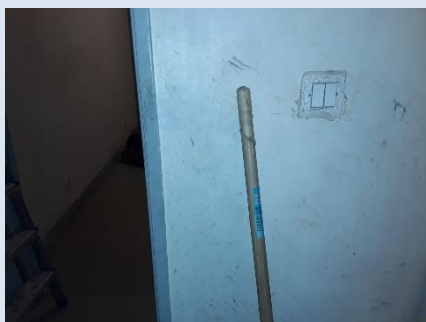
PRELEVEMENT : 261LAD0001P006			
NOM DU CLIENT	NUMERO DU DOSSIER	PIECE OU LOCAL	
OPH77	261LAD0001 19/11/2018	Salle de bains (RC)	
ELEMENT	DESCRIPTIF DU LABORATOIRE	DATE DE PRELEVEMENT	NOM DE L'OPERATEUR
Enduit plaque de plâtre	Enduit plâtreux blanc en vrac + peinture non séparable + carton non séparable	19/11/2018	HANNOU Mohamed
LOCALISATION		RESULTAT	
Mur C		Amiante non détecté

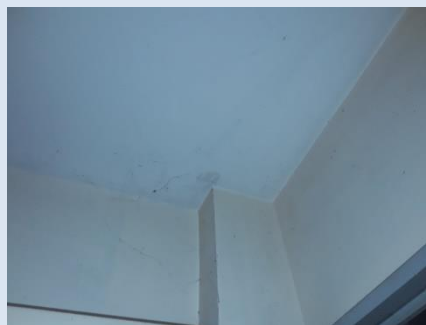
PRELEVEMENT : 261LAD0001P007			
NOM DU CLIENT	NUMERO DU DOSSIER	PIECE OU LOCAL	
OPH77	261LAD0001 19/11/2018	Salle de bains (RC)	
ELEMENT	DESCRIPTIF DU LABORATOIRE	DATE DE PRELEVEMENT	NOM DE L'OPERATEUR
Enduit béton	Enduit plâtreux beige en vrac + peinture non séparable	19/11/2018	HANNOU Mohamed
LOCALISATION		RESULTAT	
Plafond		Amiante non détecté

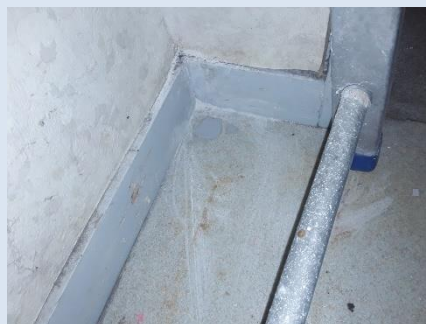
PRELEVEMENT : 261LAD0001P008			
NOM DU CLIENT	NUMERO DU DOSSIER	PIECE OU LOCAL	
OPH77	261LAD0001 19/11/2018	Dégagement (RC)	
ELEMENT	DESCRIPTIF DU LABORATOIRE	DATE DE PRELEVEMENT	NOM DE L'OPERATEUR
Revêtement souple	Revêtement souple gris + colle polymère jaune non séparable + ragréage gris + sous couche de ragréage blanche non séparable + peinture non séparable	19/11/2018	HANNOU Mohamed
LOCALISATION		RESULTAT	
Sol		Amiante non détecté

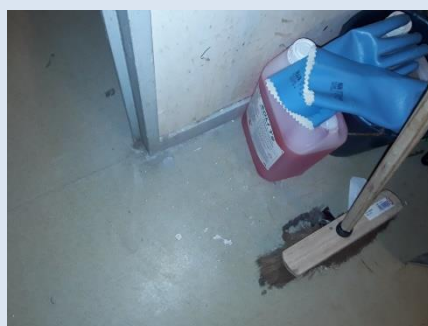
PRELEVEMENT : 261LAD0001P009

NOM DU CLIENT	NUMERO DU DOSSIER	PIECE OU LOCAL	
OPH77	261LAD0001 19/11/2018	Salle de bains (RC)	
ELEMENT	DESCRIPTIF DU LABORATOIRE	DATE DE PRELEVEMENT	NOM DE L'OPERATEUR
Revêtement souple	Revêtement souple gris + colle polymère jaune non séparable + ragréage gris en vrac + sous couche de ragréage blanche non séparable + matériau gris hétérogène + peinture non séparable	19/11/2018	HANNOU Mohamed
LOCALISATION		RESULTAT	
Sol		Amiante non détecté
