# Rapport de mission de repérage des matériaux et produits contenant de l'amiante avant réalisation de travaux

Norme NF X 46-020 V .2017

18 RUE CUVIER

RAPPORT N° :	261LAD0001-2	Laboratoire d'Analyses :	ITGA
Repérage réalisé le :	04/10/2019	Adresse laboratoire :	3 RUE ARMAND HERPIN LACROIX - CS 46537 35065 RENNES CEDEX
Accompagnateur :		Numéro d'accréditation :	1-5967
Par :	Lyes IZABACHENE	Organisme d'assurance professionnelle :	AXA France
N° certificat :	1378	Adresse assurance :	313 Terrasses de l'Arche 92727 NANTERRE CEDEX
Date d'obtention :	03/09/2015	N° de contrat d'assurance :	10158549604
Organisme certificateur	CEBTP ZAC La Clef Saint Pierre - 12 Avenue Gay Lussac - 78990 ELANCOURT	Date de validité :	31/12/2019

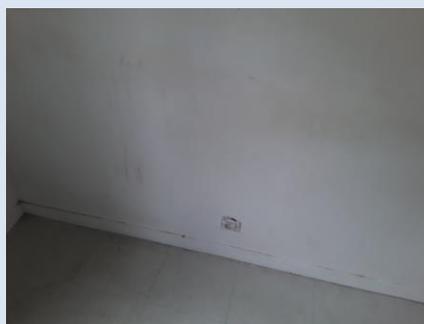
PRELEVEMENT : 261LAD0001-2P001			
NOM DU CLIENT	NUMERO DU DOSSIER		PIECE OU LOCAL
OPH77	261LAD0001-2 04/10/2019		Chambre 2 (RC)
ELEMENT	DESCRIPTIF DU LABORATOIRE	DATE DE PRELEVEMENT	NOM DE L'OPERATEUR
Enduit / Peinture béton	Enduit plâtreux blanc en vrac + peinture non séparable	04/10/2019	IZABACHENE Lyes
LOCALISATION		RESULTAT	
Mur C		Amiante non détecté

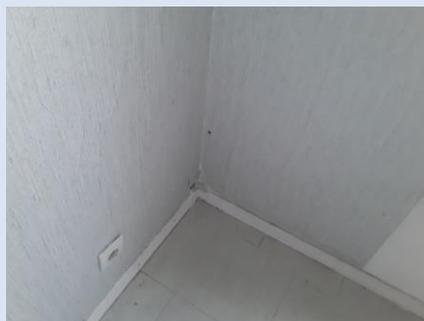
PRELEVEMENT : 261LAD0001-2P002			
NOM DU CLIENT	NUMERO DU DOSSIER		PIECE OU LOCAL
OPH77	261LAD0001-2 04/10/2019		Chambre 2 (RC)
ELEMENT	DESCRIPTIF DU LABORATOIRE	DATE DE PRELEVEMENT	NOM DE L'OPERATEUR
Enduit / Calicot	Enduit plâtreux blanc + carton non séparable + matériau plâtreux blanc non séparable + papier non séparable + peinture non séparable	04/10/2019	IZABACHENE Lyes
LOCALISATION		RESULTAT	
Mur B		Amiante non détecté

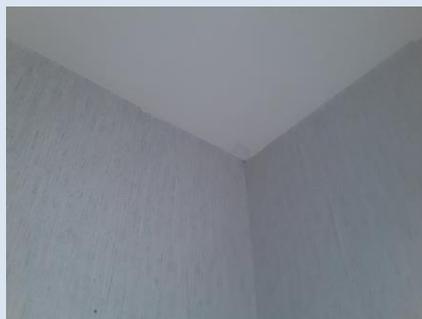
PRELEVEMENT : 261LAD0001-2P003			
NOM DU CLIENT	NUMERO DU DOSSIER	PIECE OU LOCAL	
OPH77	261LAD0001-2 04/10/2019	Chambre 2 (RC)	
ELEMENT	DESCRIPTIF DU LABORATOIRE	DATE DE PRELEVEMENT	NOM DE L'OPERATEUR
Enduit / Peinture béton	Enduit plâtreux blanc en vrac + peinture non séparable	04/10/2019	IZABACHENE Lyes
LOCALISATION		RESULTAT	
Plafond		Amiante non détecté

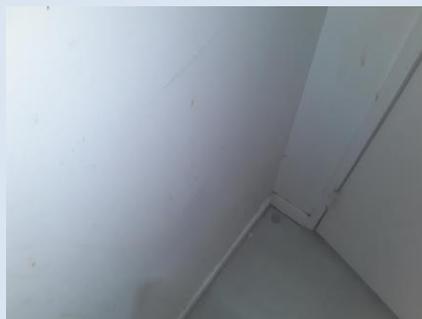
PRELEVEMENT : 261LAD0001-2P004			
NOM DU CLIENT	NUMERO DU DOSSIER	PIECE OU LOCAL	
OPH77	261LAD0001-2 04/10/2019	Chambre 2 (RC)	
ELEMENT	DESCRIPTIF DU LABORATOIRE	DATE DE PRELEVEMENT	NOM DE L'OPERATEUR
Dalle de sol	Revêtement bicouche souple beige et noir	04/10/2019	IZABACHENE Lyes
LOCALISATION		RESULTAT	
Sol		Fr1:Amiante non détecté

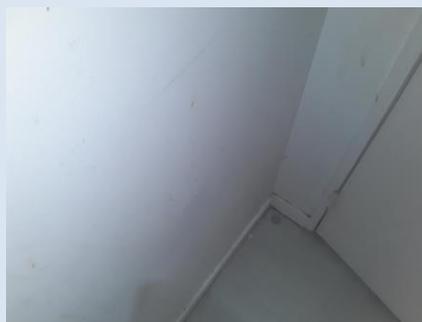
PRELEVEMENT : 261LAD0001-2P004			
NOM DU CLIENT	NUMERO DU DOSSIER	PIECE OU LOCAL	
OPH77	261LAD0001-2 04/10/2019	Chambre 2 (RC)	
ELEMENT	DESCRIPTIF DU LABORATOIRE	DATE DE PRELEVEMENT	NOM DE L'OPERATEUR
Dalle de sol	Colle polymère jaune + ragréage gris non séparable + sous couche de ragréage blanche non séparable	04/10/2019	IZABACHENE Lyes
LOCALISATION		RESULTAT	
Sol		Fr2:Amiante non détecté	
EMPLACEMENT

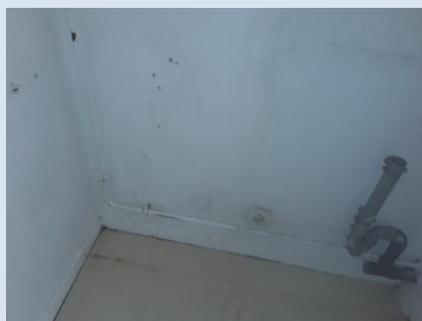
PRELEVEMENT : 261LAD0001-2P005			
NOM DU CLIENT	NUMERO DU DOSSIER	PIECE OU LOCAL	
OPH77	261LAD0001-2 04/10/2019	Cuisine (RC)	
ELEMENT	DESCRIPTIF DU LABORATOIRE	DATE DE PRELEVEMENT	NOM DE L'OPERATEUR
Enduit / Peinture béton	Enduit plâtreux blanc en vrac + toile fibreuse blanche non séparable + peinture non séparable	04/10/2019	IZABACHENE Lyes
LOCALISATION		RESULTAT	
Mur A		Amiante non détecté	
EMPLACEMENT

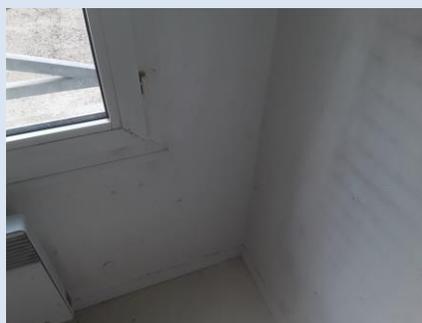
PRELEVEMENT : 261LAD0001-2P006			
NOM DU CLIENT	NUMERO DU DOSSIER	PIECE OU LOCAL	
OPH77	261LAD0001-2 04/10/2019	Cuisine (RC)	
ELEMENT	DESCRIPTIF DU LABORATOIRE	DATE DE PRELEVEMENT	NOM DE L'OPERATEUR
Enduit / Calicot	Enduit plâtreux blanc + carton non séparable + matériau plâtreux blanc non séparable + toile fibreuse blanche non séparable + peinture non séparable	04/10/2019	IZABACHENE Lyes
LOCALISATION		RESULTAT	
Mur F		Amiante non détecté

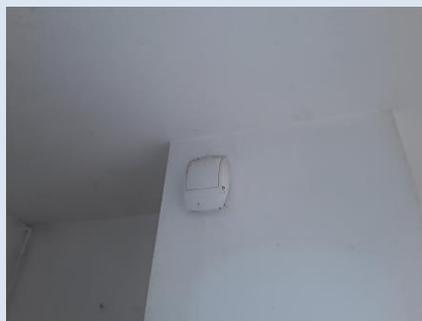
PRELEVEMENT : 261LAD0001-2P007			
NOM DU CLIENT	NUMERO DU DOSSIER	PIECE OU LOCAL	
OPH77	261LAD0001-2 04/10/2019	Cuisine (RC)	
ELEMENT	DESCRIPTIF DU LABORATOIRE	DATE DE PRELEVEMENT	NOM DE L'OPERATEUR
Enduit / Peinture béton	Enduit plâtreux blanc en vrac + peinture non séparable	04/10/2019	IZABACHENE Lyes
LOCALISATION		RESULTAT	
Plafond		Amiante non détecté

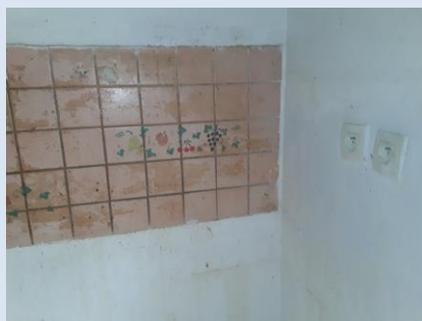
PRELEVEMENT : 261LAD0001-2P009			
NOM DU CLIENT	NUMERO DU DOSSIER	PIECE OU LOCAL	
OPH77	261LAD0001-2 04/10/2019	Cuisine (RC)	
ELEMENT	DESCRIPTIF DU LABORATOIRE	DATE DE PRELEVEMENT	NOM DE L'OPERATEUR
Faïence 1	Colle beige + papier non séparable	04/10/2019	IZABACHENE Lyes
LOCALISATION		RESULTAT	
Mur E		Fr1:Amiante non détecté

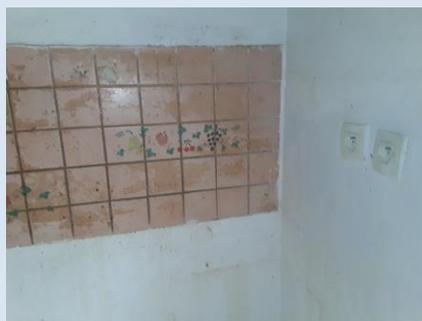
PRELEVEMENT : 261LAD0001-2P009			
NOM DU CLIENT	NUMERO DU DOSSIER	PIECE OU LOCAL	
OPH77	261LAD0001-2 04/10/2019	Cuisine (RC)	
ELEMENT	DESCRIPTIF DU LABORATOIRE	DATE DE PRELEVEMENT	NOM DE L'OPERATEUR
Faïence 1	Carrelage	04/10/2019	IZABACHENE Lyes
LOCALISATION		RESULTAT	
Mur E		Fr2:Amiante non détecté

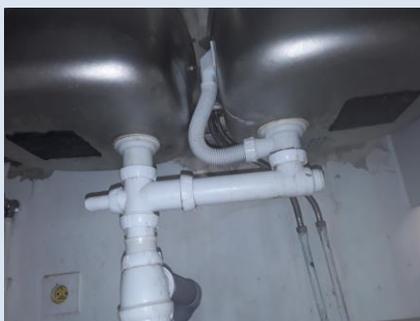
PRELEVEMENT : 261LAD0001-2P010			
NOM DU CLIENT	NUMERO DU DOSSIER	PIECE OU LOCAL	
OPH77	261LAD0001-2 04/10/2019	Cuisine (RC)	
ELEMENT	DESCRIPTIF DU LABORATOIRE	DATE DE PRELEVEMENT	NOM DE L'OPERATEUR
Tampon bitumineux	Tampon bitumineux noir	04/10/2019	IZABACHENE Lyes
LOCALISATION		RESULTAT	
Sous évier		Amiante non détecté

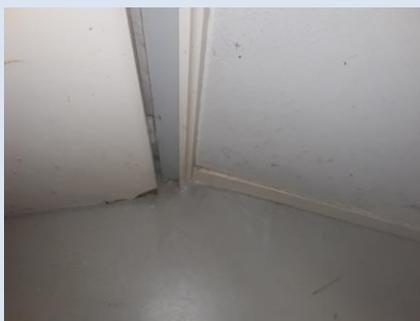
PRELEVEMENT : 261LAD0001-2P011			
NOM DU CLIENT	NUMERO DU DOSSIER	PIECE OU LOCAL	
OPH77	261LAD0001-2 04/10/2019	WC 1 (RC)	
ELEMENT	DESCRIPTIF DU LABORATOIRE	DATE DE PRELEVEMENT	NOM DE L'OPERATEUR
Revêtement de sols	Revêtement souple gris	04/10/2019	IZABACHENE Lyes
LOCALISATION		RESULTAT	
Sol		Fr1:Amiante non détecté

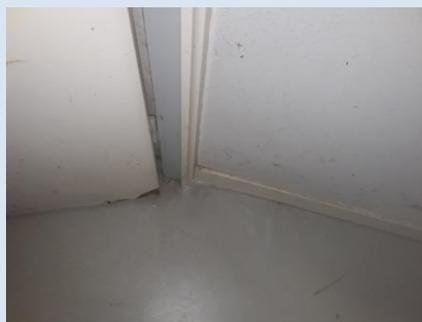
PRELEVEMENT : 261LAD0001-2P011			
NOM DU CLIENT	NUMERO DU DOSSIER		PIECE OU LOCAL
OPH77	261LAD0001-2 04/10/2019		WC 1 (RC)
ELEMENT	DESCRIPTIF DU LABORATOIRE	DATE DE PRELEVEMENT	NOM DE L'OPERATEUR
Revêtement de sols	Colle polymère jaune + ragréage gris non séparable + sous couche de ragréage blanche non séparable	04/10/2019	IZABACHENE Lyes
LOCALISATION		RESULTAT	
Sol		Fr2:Amiante non détecté	
EMPLACEMENT

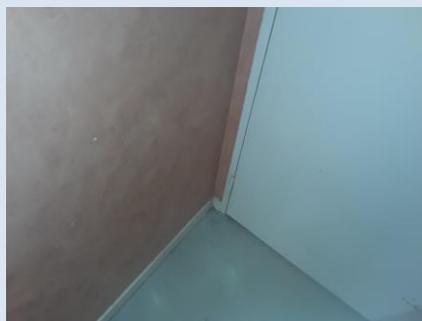
PRELEVEMENT : 261LAD0001-2P012			
NOM DU CLIENT	NUMERO DU DOSSIER		PIECE OU LOCAL
OPH77	261LAD0001-2 04/10/2019		Chambre 1 (RC)
ELEMENT	DESCRIPTIF DU LABORATOIRE	DATE DE PRELEVEMENT	NOM DE L'OPERATEUR
Revêtement de sols	Revêtement souple gris	04/10/2019	IZABACHENE Lyes
LOCALISATION		RESULTAT	
Sol		Fr1:Amiante non détecté	
EMPLACEMENT

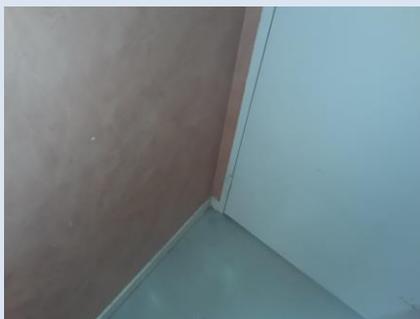
PRELEVEMENT : 261LAD0001-2P012			
NOM DU CLIENT	NUMERO DU DOSSIER	PIECE OU LOCAL	
OPH77	261LAD0001-2 04/10/2019	Chambre 1 (RC)	
ELEMENT	DESCRIPTIF DU LABORATOIRE	DATE DE PRELEVEMENT	NOM DE L'OPERATEUR
Revêtement de sols	Colle polymère jaune + matériau compact gris hétérogène non séparable	04/10/2019	IZABACHENE Lyes
LOCALISATION		RESULTAT	
Sol		Fr2:Amiante non détecté

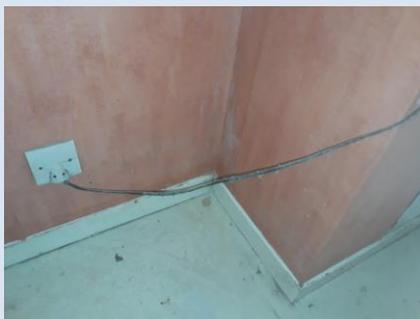
PRELEVEMENT : 261LAD0001-2P013			
NOM DU CLIENT	NUMERO DU DOSSIER	PIECE OU LOCAL	
OPH77	261LAD0001-2 04/10/2019	Séjour (RC)	
ELEMENT	DESCRIPTIF DU LABORATOIRE	DATE DE PRELEVEMENT	NOM DE L'OPERATEUR
Revêtement de sols	Revêtement souple beige	04/10/2019	IZABACHENE Lyes
LOCALISATION		RESULTAT	
Sol		Fr1:Amiante non détecté

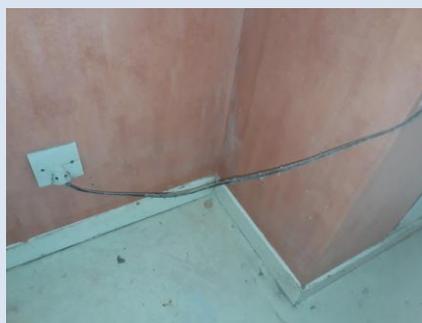
PRELEVEMENT : 261LAD0001-2P013			
NOM DU CLIENT	NUMERO DU DOSSIER	PIECE OU LOCAL	
OPH77	261LAD0001-2 04/10/2019	Séjour (RC)	
ELEMENT	DESCRIPTIF DU LABORATOIRE	DATE DE PRELEVEMENT	NOM DE L'OPERATEUR
Revêtement de sols	Colle polymère jaune non séparable + ragréage rose + matériau beige en faible quantité non séparable + sous couche de ragréage blanche non séparable	04/10/2019	IZABACHENE Lyes
LOCALISATION		RESULTAT	
Sol		Fr2:Amiante non détecté

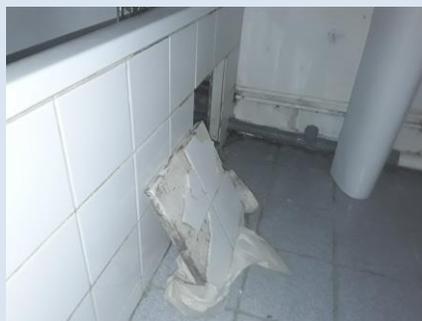
PRELEVEMENT : 261LAD0001-2P014			
NOM DU CLIENT	NUMERO DU DOSSIER	PIECE OU LOCAL	
OPH77	261LAD0001-2 04/10/2019	Salle de bains (RC)	
ELEMENT	DESCRIPTIF DU LABORATOIRE	DATE DE PRELEVEMENT	NOM DE L'OPERATEUR
Faïence 2	Colle beige avec poussières + joint cassant beige en vrac non séparable	04/10/2019	IZABACHENE Lyes
LOCALISATION		RESULTAT	
Mur B		Fr1:Amiante non détecté

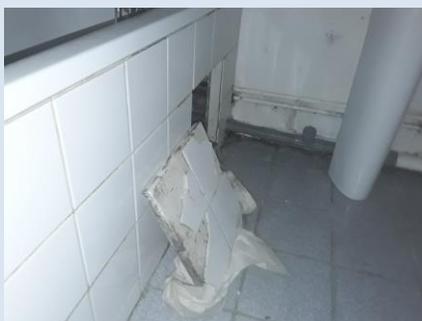
**PRELEVEMENT : 261LAD0001-2P014**

NOM DU CLIENT	NUMERO DU DOSSIER	PIECE OU LOCAL	
OPH77	261LAD0001-2 04/10/2019	Salle de bains (RC)	
ELEMENT	DESCRIPTIF DU LABORATOIRE	DATE DE PRELEVEMENT	NOM DE L'OPERATEUR
Faïence 2	Carrelage	04/10/2019	IZABACHENE Lyes
LOCALISATION		RESULTAT	
Mur B		Fr2:Amiante non détecté

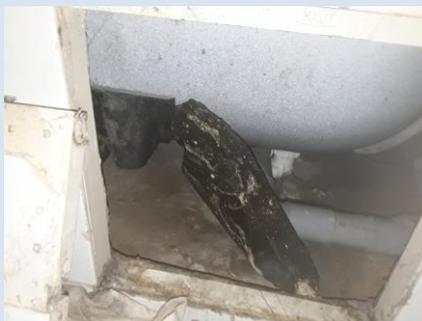
**PRELEVEMENT : 261LAD0001-2P015**

NOM DU CLIENT	NUMERO DU DOSSIER	PIECE OU LOCAL	
OPH77	261LAD0001-2 04/10/2019	Salle de bains (RC)	
ELEMENT	DESCRIPTIF DU LABORATOIRE	DATE DE PRELEVEMENT	NOM DE L'OPERATEUR
Tampon bitumineux	Tampon bitumineux noir + matériau gris en faible quantité non séparable	04/10/2019	IZABACHENE Lyes
LOCALISATION		RESULTAT	
Sous baignoire		Amiante non détecté
