Rapport de mission de repérage des matériaux et produits contenant de l'amiante avant réalisation de travaux

18 RUE CUVIER LGT 2

77420 CHAMPS SUR MARNE

RAPPORT N° :	261LAD0002	Laboratoire d'Analyses :	ITGA
Repérage réalisé le :	21/11/2017	Adresse laboratoire :	3 RUE ARMAND HERPIN LACROIX - CS 46537 35065 RENNES CEDEX
Accompagnateur :		Numéro d'accréditation :	1-5967
Par :	Mickaël JULIEN	Organisme d'assurance professionnelle :	ALLIANZ
N° certificat :	CPDI 4129	Adresse assurance :	Direction Opérations Entreprises 5C Esplanade Charles de Gaulle 33081 BORDEAUX CEDEX
Date d'obtention :	01/01/2017	N° de contrat d'assurance :	55897385
Organisme certificateur	I.CERT Parc Edonia - Bâtiment G - Rue de la Terre Victoria - 35760 SAINT-GREGOIRE	Date de validité :	31/12/2017

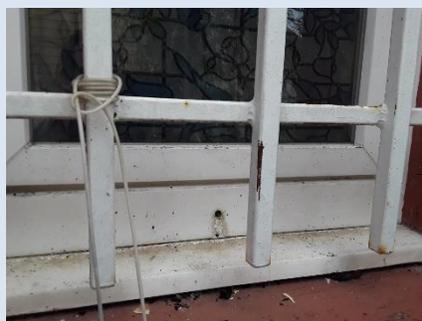
PRELEVEMENT : 261LAD0002P002			
NOM DU CLIENT	NUMERO DU DOSSIER	PIECE OU LOCAL	
OPH77	261LAD0002 21/11/2017	Couloir	
ELEMENT	DESCRIPTIF DU LABORATOIRE	DATE DE PRELEVEMENT	NOM DE L'OPERATEUR
Enduit béton	Enduit plâtreux blanc en vrac + peinture non séparable	21/11/2017	JULIEN Mickaël
LOCALISATION		RESULTAT	
Mur F		Amiante non détecté

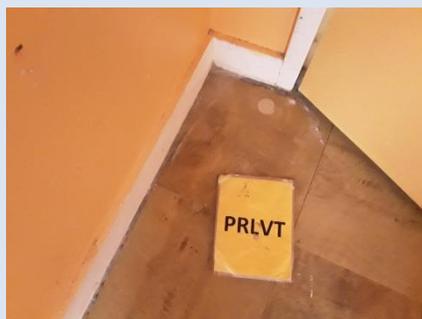
PRELEVEMENT : 261LAD0002P003			
NOM DU CLIENT	NUMERO DU DOSSIER	PIECE OU LOCAL	
OPH77	261LAD0002 21/11/2017	Chambre 1	
ELEMENT	DESCRIPTIF DU LABORATOIRE	DATE DE PRELEVEMENT	NOM DE L'OPERATEUR
Dalle de sol	Revêtement souple beige + colle polymère incolore avec poussières non séparable + peinture non séparable + ragréage gris	21/11/2017	JULIEN Mickaël
LOCALISATION		RESULTAT	
Sol		Amiante non détecté

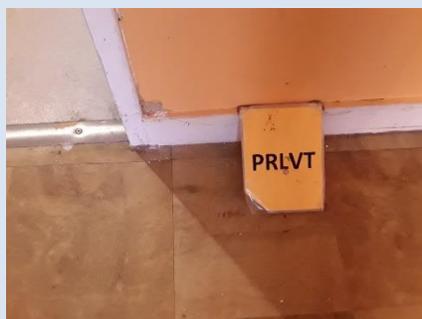
PRELEVEMENT : 261LAD0002P004			
NOM DU CLIENT	NUMERO DU DOSSIER	PIECE OU LOCAL	
OPH77	261LAD0002 21/11/2017	Chambre 1	
ELEMENT	DESCRIPTIF DU LABORATOIRE	DATE DE PRELEVEMENT	NOM DE L'OPERATEUR
Enduit / Peinture plaque de plâtre	Enduit plâtreux blanc en vrac + peintures multiples non séparable	21/11/2017	JULIEN Mickaël
LOCALISATION		RESULTAT	
Mur D		Amiante non détecté

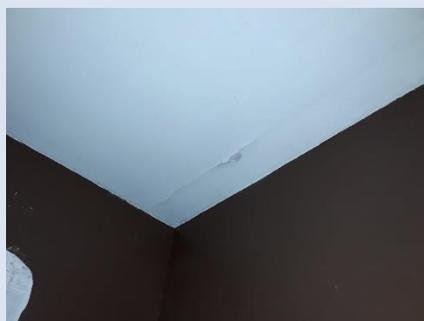
PRELEVEMENT : 261LAD0002P006			
NOM DU CLIENT	NUMERO DU DOSSIER	PIECE OU LOCAL	
OPH77	261LAD0002 21/11/2017	Chambre 2	
ELEMENT	DESCRIPTIF DU LABORATOIRE	DATE DE PRELEVEMENT	NOM DE L'OPERATEUR
Enduit béton	Enduit plâtreux blanc en vrac + peinture non séparable	21/11/2017	JULIEN Mickaël
LOCALISATION		RESULTAT	
Plafond		Amiante non détecté

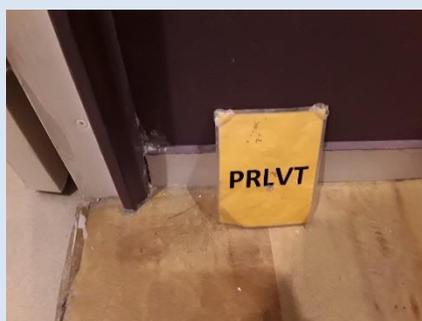
PRELEVEMENT : 261LAD0002P007			
NOM DU CLIENT	NUMERO DU DOSSIER	PIECE OU LOCAL	
OPH77	261LAD0002 21/11/2017	WC	
ELEMENT	DESCRIPTIF DU LABORATOIRE	DATE DE PRELEVEMENT	NOM DE L'OPERATEUR
Enduit / Peinture plaque de plâtre	Enduit plâtreux blanc en vrac avec couche cartonnée + peinture	21/11/2017	JULIEN Mickaël
LOCALISATION		RESULTAT	
Mur A		Amiante non détecté

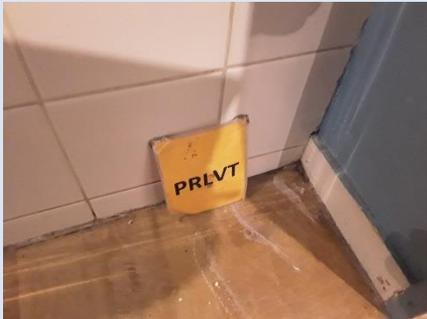
PRELEVEMENT : 261LAD0002P009			
NOM DU CLIENT	NUMERO DU DOSSIER		PIECE OU LOCAL
OPH77	261LAD0002 21/11/2017		Salle de bains
ELEMENT	DESCRIPTIF DU LABORATOIRE	DATE DE PRELEVEMENT	NOM DE L'OPERATEUR
Faïence 1	Colle beige + couche plâtreuse bleue + carrelage	21/11/2017	JULIEN Mickaël
LOCALISATION		RESULTAT	
Tablier de baignoire		Amiante non détecté	
EMPLACEMENT

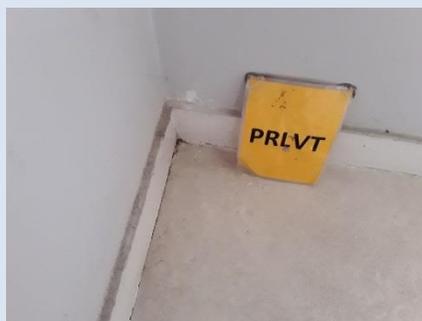
PRELEVEMENT : 261LAD0002P011			
NOM DU CLIENT	NUMERO DU DOSSIER	PIECE OU LOCAL	
OPH77	261LAD0002 21/11/2017	Séjour	
ELEMENT	DESCRIPTIF DU LABORATOIRE	DATE DE PRELEVEMENT	NOM DE L'OPERATEUR
Enduit / Peinture plaque de plâtre	Enduit plâtreux blanc en vrac + peinture non séparable	21/11/2017	JULIEN Mickaël
LOCALISATION		RESULTAT	
Mur D		Amiante non détecté

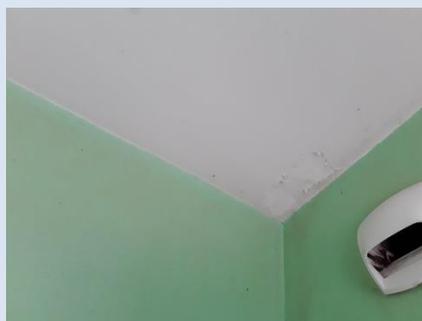
PRELEVEMENT : 261LAD0002P013			
NOM DU CLIENT	NUMERO DU DOSSIER		PIECE OU LOCAL
OPH77	261LAD0002 21/11/2017		Cuisine
ELEMENT	DESCRIPTIF DU LABORATOIRE	DATE DE PRELEVEMENT	NOM DE L'OPERATEUR
Enduit béton	Enduit plâtreux blanc en vrac + peinture non séparable	21/11/2017	JULIEN Mickaël
LOCALISATION		RESULTAT	
Plafond		Amiante non détecté

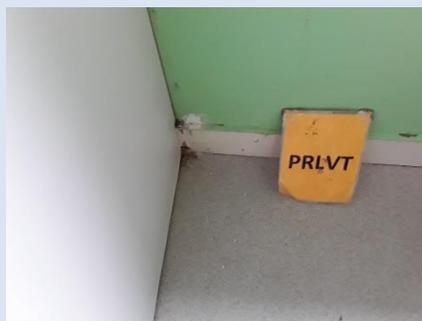
PRELEVEMENT : 261LAD0002P014			
NOM DU CLIENT	NUMERO DU DOSSIER		PIECE OU LOCAL
OPH77	261LAD0002 21/11/2017		Cuisine
ELEMENT	DESCRIPTIF DU LABORATOIRE	DATE DE PRELEVEMENT	NOM DE L'OPERATEUR
Enduit / Peinture plaque de plâtre	Enduit plâtreux blanc en vrac avec couche cartonnée + peinture	21/11/2017	JULIEN Mickaël
LOCALISATION		RESULTAT	
Mur E		Amiante non détecté
