Rapport de mission de repérage des matériaux et produits contenant de l'amiante avant réalisation de travaux

2 RUE CUVIER

77420 CHAMPS SUR MARNE

RAPPORT N° :	261PAV0001	Laboratoire d'Analyses :	ITGA
Repérage réalisé le :	09/05/2019	Adresse laboratoire :	3 RUE ARMAND HERPIN LACROIX - CS 46537 35065 RENNES CEDEX
Accompagnateur :		Numéro d'accréditation :	1-5967
Par :	Frédéric RAUH	Organisme d'assurance professionnelle :	AXA France
N° certificat :	8053284	Adresse assurance :	313 Terrasses de l'Arche 92727 NANTERRE CEDEX
Date d'obtention :	12/06/2017	N° de contrat d'assurance :	10158549604
Organisme certificateur	60 avenue du Général de Gaulle - Immeuble le Guillaumet - 92046 PARIS LA DEFENSE	Date de validité :	31/12/2019

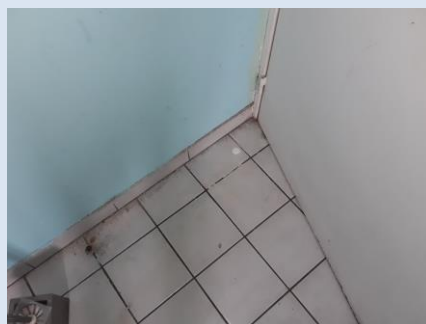
PRELEVEMENT : 261PAV0001P001			
NOM DU CLIENT	NUMERO DU DOSSIER		PIECE OU LOCAL
OPH77	261PAV0001 09/05/2019		Salle de Bains/WC (R+1)
ELEMENT	DESCRIPTIF DU LABORATOIRE	DATE DE PRELEVEMENT	NOM DE L'OPERATEUR
Carrelage	Colle beige + peinture en faible quantité non séparable	09/05/2019	RAUH Frédéric
LOCALISATION		RESULTAT	
Sol		Fr1:Amiante non détecté

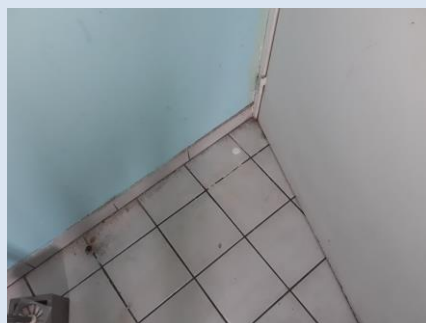
PRELEVEMENT : 261PAV0001P001			
NOM DU CLIENT	NUMERO DU DOSSIER		PIECE OU LOCAL
OPH77	261PAV0001 09/05/2019		Salle de Bains/WC (R+1)
ELEMENT	DESCRIPTIF DU LABORATOIRE	DATE DE PRELEVEMENT	NOM DE L'OPERATEUR
Carrelage	Matériau bitumineux noir avec couche en mousse	09/05/2019	RAUH Frédéric
LOCALISATION		RESULTAT	
Sol		Fr2:Amiante non détecté

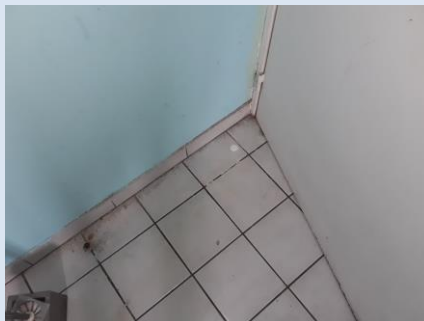
PRELEVEMENT : 261PAV0001P001			
NOM DU CLIENT	NUMERO DU DOSSIER		PIECE OU LOCAL
OPH77	261PAV0001 09/05/2019		Salle de Bains/WC (R+1)
ELEMENT	DESCRIPTIF DU LABORATOIRE	DATE DE PRELEVEMENT	NOM DE L'OPERATEUR
Carrelage	Carrelage	09/05/2019	RAUH Frédéric
LOCALISATION		RESULTAT	
Sol		Fr3:Amiante non détecté

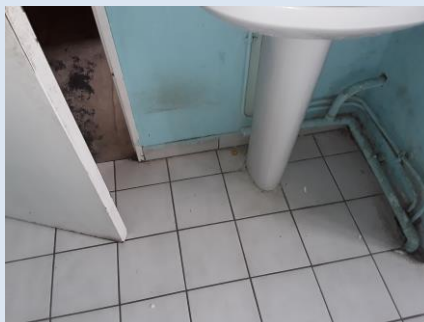
PRELEVEMENT : 261PAV0001P002			
NOM DU CLIENT	NUMERO DU DOSSIER		PIECE OU LOCAL
OPH77	261PAV0001 09/05/2019		Salle de Bains/WC (R+1)
ELEMENT	DESCRIPTIF DU LABORATOIRE	DATE DE PRELEVEMENT	NOM DE L'OPERATEUR
Enduit / Peinture plaque de plâtre	Enduit plâtreux blanc	09/05/2019	RAUH Frédéric
LOCALISATION		RESULTAT	
Mur C		Fr1:Amiante non détecté

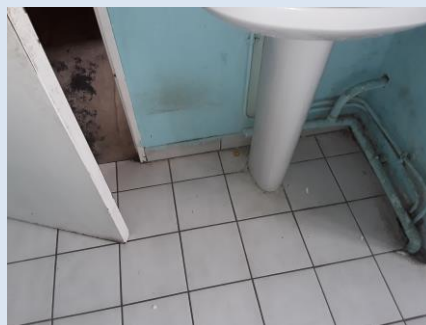
PRELEVEMENT : 261PAV0001P002			
NOM DU CLIENT	NUMERO DU DOSSIER		PIECE OU LOCAL
OPH77	261PAV0001 09/05/2019		Salle de Bains/WC (R+1)
ELEMENT	DESCRIPTIF DU LABORATOIRE	DATE DE PRELEVEMENT	NOM DE L'OPERATEUR
Enduit / Peinture plaque de plâtre	Carton non séparable + peintures multiples non séparable	09/05/2019	RAUH Frédéric
LOCALISATION		RESULTAT	
Mur C		Fr2:Amiante non détecté

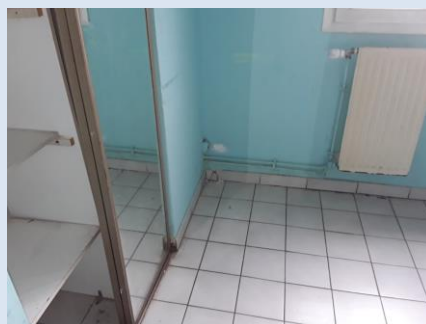
PRELEVEMENT : 261PAV0001P003			
NOM DU CLIENT	NUMERO DU DOSSIER		PIECE OU LOCAL
OPH77	261PAV0001 09/05/2019		Salle de Bains/WC (R+1)
ELEMENT	DESCRIPTIF DU LABORATOIRE	DATE DE PRELEVEMENT	NOM DE L'OPERATEUR
Enduit / Peinture plaque de plâtre	Enduit plâtreux blanc	09/05/2019	RAUH Frédéric
LOCALISATION		RESULTAT	
Mur A		Fr1:Amiante non détecté

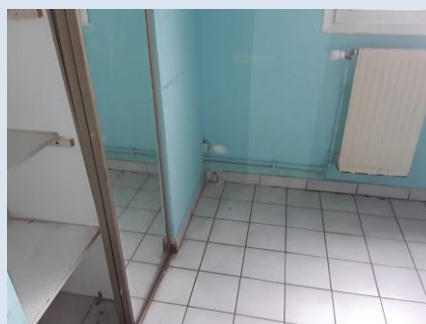
PRELEVEMENT : 261PAV0001P003			
NOM DU CLIENT	NUMERO DU DOSSIER		PIECE OU LOCAL
OPH77	261PAV0001 09/05/2019		Salle de Bains/WC (R+1)
ELEMENT	DESCRIPTIF DU LABORATOIRE	DATE DE PRELEVEMENT	NOM DE L'OPERATEUR
Enduit / Peinture plaque de plâtre	Carton non séparable + peintures multiples	09/05/2019	RAUH Frédéric
LOCALISATION		RESULTAT	
Mur A		Fr2:Amiante non détecté

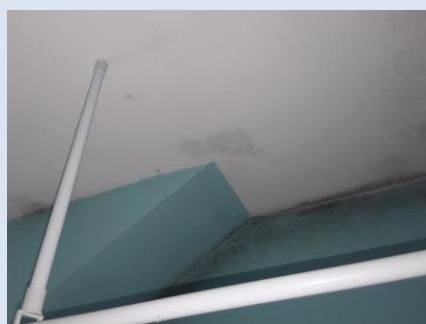
PRELEVEMENT : 261PAV0001P004			
NOM DU CLIENT	NUMERO DU DOSSIER		PIECE OU LOCAL
OPH77	261PAV0001 09/05/2019		Salle de Bains/WC (R+1)
ELEMENT	DESCRIPTIF DU LABORATOIRE	DATE DE PRELEVEMENT	NOM DE L'OPERATEUR
Enduit / Peinture béton	Enduit plâtreux blanc	09/05/2019	RAUH Frédéric
LOCALISATION		RESULTAT	
Plafond		Fr1:Amiante non détecté

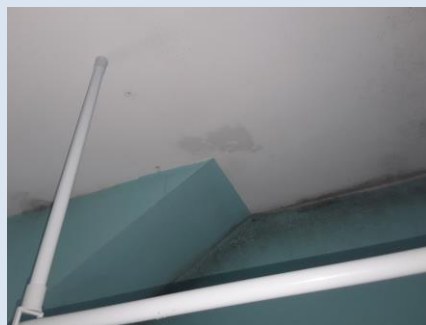
PRELEVEMENT : 261PAV0001P004			
NOM DU CLIENT	NUMERO DU DOSSIER		PIECE OU LOCAL
OPH77	261PAV0001 09/05/2019		Salle de Bains/WC (R+1)
ELEMENT	DESCRIPTIF DU LABORATOIRE	DATE DE PRELEVEMENT	NOM DE L'OPERATEUR
Enduit / Peinture béton	Carton non séparable + peintures multiples non séparable	09/05/2019	RAUH Frédéric
LOCALISATION		RESULTAT	
Plafond		Fr2:Amiante non détecté

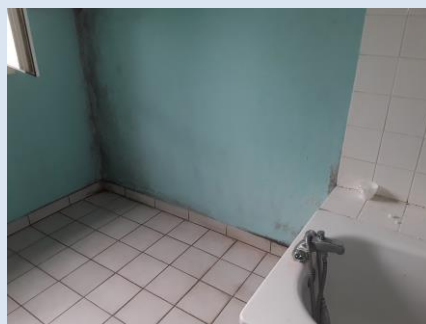
PRELEVEMENT : 261PAV0001P005			
NOM DU CLIENT	NUMERO DU DOSSIER		PIECE OU LOCAL
OPH77	261PAV0001 09/05/2019		Salle de Bains/WC (R+1)
ELEMENT	DESCRIPTIF DU LABORATOIRE	DATE DE PRELEVEMENT	NOM DE L'OPERATEUR
Colle plinthe	Colle beige + papier blanc en faible quantité non séparable + joint cassant gris en faible quantité non séparable + peinture non séparable	09/05/2019	RAUH Frédéric
LOCALISATION		RESULTAT	
Mur B		Fr1:Amiante non détecté

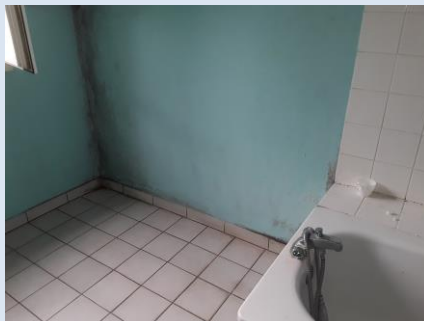
PRELEVEMENT : 261PAV0001P005			
NOM DU CLIENT	NUMERO DU DOSSIER		PIECE OU LOCAL
OPH77	261PAV0001 09/05/2019		Salle de Bains/WC (R+1)
ELEMENT	DESCRIPTIF DU LABORATOIRE	DATE DE PRELEVEMENT	NOM DE L'OPERATEUR
Colle plinthe	Carrelage	09/05/2019	RAUH Frédéric
LOCALISATION		RESULTAT	
Mur B		Fr2:Amiante non détecté

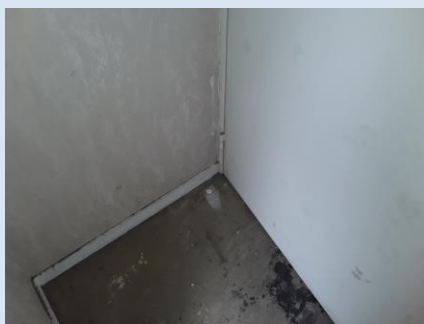
PRELEVEMENT : 261PAV0001P006			
NOM DU CLIENT	NUMERO DU DOSSIER		PIECE OU LOCAL
OPH77	261PAV0001 09/05/2019		Chambre 1 (R+1)
ELEMENT	DESCRIPTIF DU LABORATOIRE	DATE DE PRELEVEMENT	NOM DE L'OPERATEUR
Colle	Moquette beige avec couche en mousse	09/05/2019	RAUH Frédéric
LOCALISATION		RESULTAT	
Sol		Fr1:Amiante non détecté

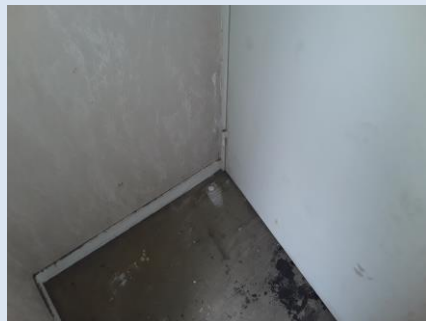
PRELEVEMENT : 261PAV0001P006			
NOM DU CLIENT	NUMERO DU DOSSIER		PIECE OU LOCAL
OPH77	261PAV0001 09/05/2019		Chambre 1 (R+1)
ELEMENT	DESCRIPTIF DU LABORATOIRE	DATE DE PRELEVEMENT	NOM DE L'OPERATEUR
Colle	Matériau compact gris hétérogène	09/05/2019	RAUH Frédéric
LOCALISATION		RESULTAT	
Sol		Fr2:Amiante non détecté

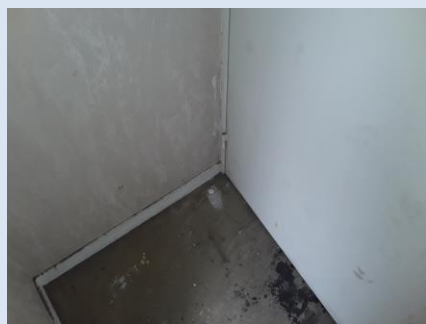
PRELEVEMENT : 261PAV0001P006			
NOM DU CLIENT	NUMERO DU DOSSIER		PIECE OU LOCAL
OPH77	261PAV0001 09/05/2019		Chambre 1 (R+1)
ELEMENT	DESCRIPTIF DU LABORATOIRE	DATE DE PRELEVEMENT	NOM DE L'OPERATEUR
Colle	Colle polymère jaune non séparable + ragréage rose en faible quantité	09/05/2019	RAUH Frédéric
LOCALISATION		RESULTAT	
Sol		Fr3:Amiante non détecté

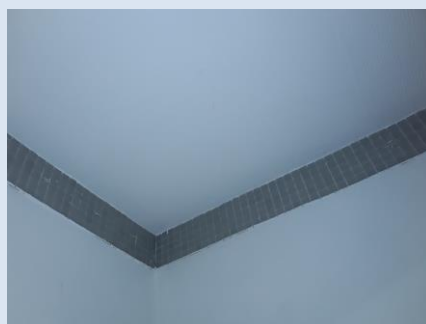
PRELEVEMENT : 261PAV0001P007			
NOM DU CLIENT	NUMERO DU DOSSIER		PIECE OU LOCAL
OPH77	261PAV0001 09/05/2019		Chambre 1 (R+1)
ELEMENT	DESCRIPTIF DU LABORATOIRE	DATE DE PRELEVEMENT	NOM DE L'OPERATEUR
Enduit / Peinture plaque de plâtre	Carton non séparable + peintures multiples non séparable	09/05/2019	RAUH Frédéric
LOCALISATION		RESULTAT	
Mur C		Fr1:Amiante non détecté

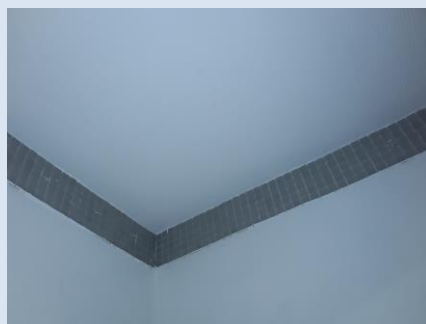
PRELEVEMENT : 261PAV0001P007			
NOM DU CLIENT	NUMERO DU DOSSIER		PIECE OU LOCAL
OPH77	261PAV0001 09/05/2019		Chambre 1 (R+1)
ELEMENT	DESCRIPTIF DU LABORATOIRE	DATE DE PRELEVEMENT	NOM DE L'OPERATEUR
Enduit / Peinture plaque de plâtre	Enduit plâtreux blanc	09/05/2019	RAUH Frédéric
LOCALISATION		RESULTAT	
Mur C		Fr2:Amiante non détecté

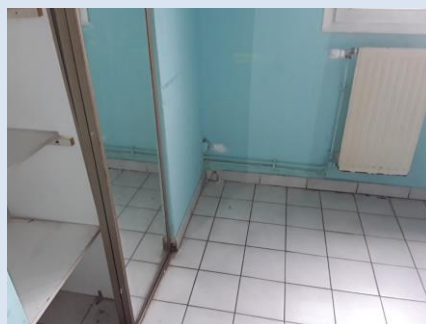
PRELEVEMENT : 261PAV0001P008			
NOM DU CLIENT	NUMERO DU DOSSIER	PIECE OU LOCAL	
OPH77	261PAV0001 09/05/2019	Chambre 1 (R+1)	
ELEMENT	DESCRIPTIF DU LABORATOIRE	DATE DE PRELEVEMENT	NOM DE L'OPERATEUR
Enduit / Peinture plaque de plâtre	Enduit plâtreux blanc + carton non séparable + matériau plâtreux beige non séparable + peinture non séparable	09/05/2019	RAUH Frédéric
LOCALISATION		RESULTAT	
Mur B		Amiante non détecté

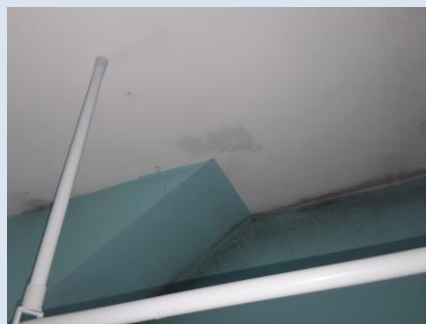
PRELEVEMENT : 261PAV0001P009			
NOM DU CLIENT	NUMERO DU DOSSIER	PIECE OU LOCAL	
OPH77	261PAV0001 09/05/2019	Chambre 1 (R+1)	
ELEMENT	DESCRIPTIF DU LABORATOIRE	DATE DE PRELEVEMENT	NOM DE L'OPERATEUR
Enduit / Peinture béton	Enduit plâtreux blanc + carton non séparable + matériau plâtreux beige en faible quantité non séparable + peinture non séparable	09/05/2019	RAUH Frédéric
LOCALISATION		RESULTAT	
Plafond		Amiante non détecté

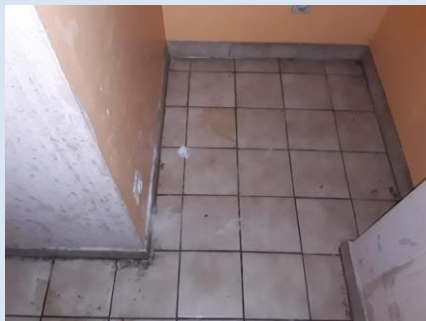
PRELEVEMENT : 261PAV0001P010			
NOM DU CLIENT	NUMERO DU DOSSIER		PIECE OU LOCAL
OPH77	261PAV0001 09/05/2019		Débarras (RC)
ELEMENT	DESCRIPTIF DU LABORATOIRE	DATE DE PRELEVEMENT	NOM DE L'OPERATEUR
Carrelage	Colle beige hétérogène	09/05/2019	RAUH Frédéric
LOCALISATION		RESULTAT	
Sol		Fr1:Amiante non détecté

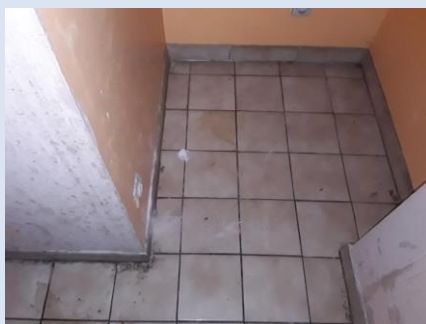
PRELEVEMENT : 261PAV0001P010			
NOM DU CLIENT	NUMERO DU DOSSIER		PIECE OU LOCAL
OPH77	261PAV0001 09/05/2019		Débarras (RC)
ELEMENT	DESCRIPTIF DU LABORATOIRE	DATE DE PRELEVEMENT	NOM DE L'OPERATEUR
Carrelage	Carrelage	09/05/2019	RAUH Frédéric
LOCALISATION		RESULTAT	
Sol		Fr2:Amiante non détecté

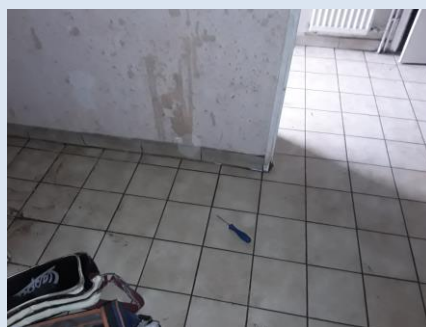
PRELEVEMENT : 261PAV0001P011

NOM DU CLIENT	NUMERO DU DOSSIER	PIECE OU LOCAL	
OPH77	261PAV0001 09/05/2019	Débarras (RC)	
ELEMENT	DESCRIPTIF DU LABORATOIRE	DATE DE PRELEVEMENT	NOM DE L'OPERATEUR
Colle plinthe	Colle beige avec couche cartonnée et poussières + joint cassant gris non séparable	09/05/2019	RAUH Frédéric
LOCALISATION		RESULTAT	
Mur D		Fr1:Amiante non détecté

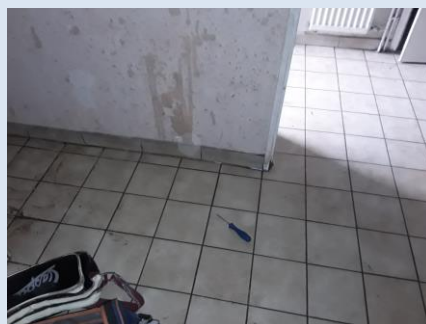
PRELEVEMENT : 261PAV0001P011

NOM DU CLIENT	NUMERO DU DOSSIER	PIECE OU LOCAL	
OPH77	261PAV0001 09/05/2019	Débarras (RC)	
ELEMENT	DESCRIPTIF DU LABORATOIRE	DATE DE PRELEVEMENT	NOM DE L'OPERATEUR
Colle plinthe	Matériau souple gris avec poussières + peinture	09/05/2019	RAUH Frédéric
LOCALISATION		RESULTAT	
Mur D		Fr2:Amiante non détecté

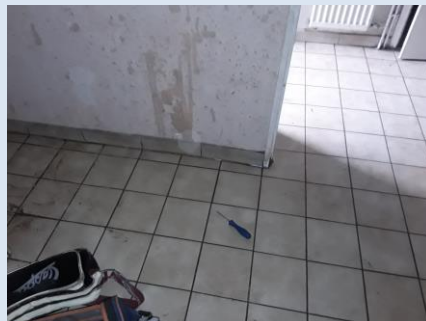
PRELEVEMENT : 261PAV0001P011			
NOM DU CLIENT	NUMERO DU DOSSIER		PIECE OU LOCAL
OPH77	261PAV0001 09/05/2019		Débarras (RC)
ELEMENT	DESCRIPTIF DU LABORATOIRE	DATE DE PRELEVEMENT	NOM DE L'OPERATEUR
Colle plinthe	Carrelage	09/05/2019	RAUH Frédéric
LOCALISATION		RESULTAT	
Mur D		Fr3:Amiante non détecté
