Rapport de mission de repérage des matériaux et produits contenant de l'amiante avant réalisation de travaux

3 SQUARE DES GARENNES

77420 CHAMPS SUR MARNE

RAPPORT N° :	69LAA0101	Laboratoire d'Analyses :	ITGA
Repérage réalisé le :	19/11/2018	Adresse laboratoire :	3 RUE ARMAND HERPIN LACROIX - CS 46537 35065 RENNES CEDEX
Accompagnateur :		Numéro d'accréditation :	1-5967
Par :	Mohamed HANNOU	Organisme d'assurance professionnelle :	AXA France
N° certificat :	CPDI4755	Adresse assurance :	313 Terrasses de l'Arche 92727 NANTERRE CEDEX
Date d'obtention :	08/02/2018	N° de contrat d'assurance :	10063271004
Organisme certificateur	I.Cert Parc EDONIA - Bâtiment G - Rue de la Terre Victoria - 35760 SAINT GREGOIRE	Date de validité :	31/12/2018

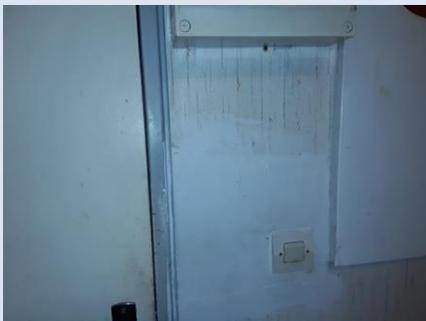
PRELEVEMENT : 69LAA0101P001			
NOM DU CLIENT	NUMERO DU DOSSIER		PIECE OU LOCAL
OPH77	69LAA0101 19/11/2018		Entrée (RC)
ELEMENT	DESCRIPTIF DU LABORATOIRE	DATE DE PRELEVEMENT	NOM DE L'OPERATEUR
Enduit béton	Enduit plâtreux blanc en faible quantité en vrac + matériau gris en faible quantité en vrac non séparable + papier non séparable + peinture non séparable	19/11/2018	HANNOU Mohamed
LOCALISATION		RESULTAT	
Mur D		Amiante non détecté	
EMPLACEMENT

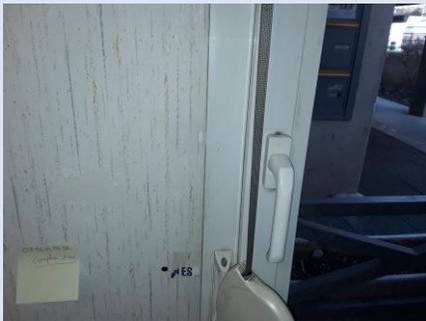
PRELEVEMENT : 69LAA0101P002			
NOM DU CLIENT	NUMERO DU DOSSIER		PIECE OU LOCAL
OPH77	69LAA0101 19/11/2018		Entrée (RC)
ELEMENT	DESCRIPTIF DU LABORATOIRE	DATE DE PRELEVEMENT	NOM DE L'OPERATEUR
Enduit / Calicot	Enduit plâtreux blanc en vrac + papier non séparable + peinture non séparable	19/11/2018	HANNOU Mohamed
LOCALISATION		RESULTAT	
Mur A		Amiante non détecté	
EMPLACEMENT

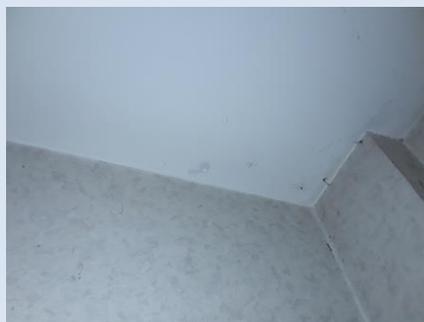
PRELEVEMENT : 69LAA0101P004			
NOM DU CLIENT	NUMERO DU DOSSIER	PIECE OU LOCAL	
OPH77	69LAA0101 19/11/2018	Entrée (RC)	
ELEMENT	DESCRIPTIF DU LABORATOIRE	DATE DE PRELEVEMENT	NOM DE L'OPERATEUR
Enduit béton	Enduit plâtreux beige en vrac + peinture non séparable	19/11/2018	HANNOU Mohamed
LOCALISATION		RESULTAT	
Plafond		Amiante non détecté

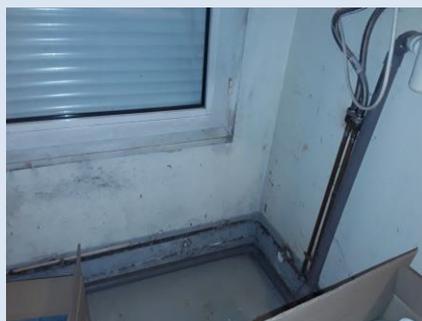
PRELEVEMENT : 69LAA0101P005

NOM DU CLIENT	NUMERO DU DOSSIER	PIECE OU LOCAL	
OPH77	69LAA0101 19/11/2018	Salle de bains (RC)	
ELEMENT	DESCRIPTIF DU LABORATOIRE	DATE DE PRELEVEMENT	NOM DE L'OPERATEUR
Enduit / Calicot	Enduit plâtreux blanc en vrac + carton non séparable + papier non séparable + peinture non séparable	19/11/2018	HANNOU Mohamed
LOCALISATION		RESULTAT	
Mur A		Amiante non détecté

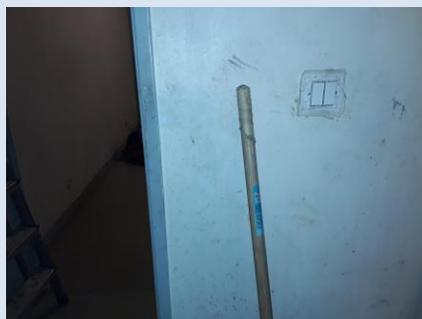
PRELEVEMENT : 69LAA0101P006

NOM DU CLIENT	NUMERO DU DOSSIER	PIECE OU LOCAL	
OPH77	69LAA0101 19/11/2018	Salle de bains (RC)	
ELEMENT	DESCRIPTIF DU LABORATOIRE	DATE DE PRELEVEMENT	NOM DE L'OPERATEUR
Enduit plaque de plâtre	Enduit plâtreux blanc en vrac + peinture non séparable + carton non séparable	19/11/2018	HANNOU Mohamed
LOCALISATION		RESULTAT	
Mur C		Amiante non détecté

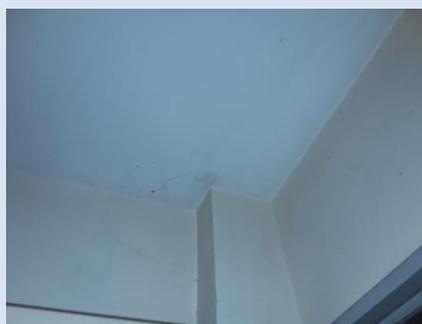
PRELEVEMENT : 69LAA0101P007			
NOM DU CLIENT	NUMERO DU DOSSIER		PIECE OU LOCAL
OPH77	69LAA0101 19/11/2018		Salle de bains (RC)
ELEMENT	DESCRIPTIF DU LABORATOIRE	DATE DE PRELEVEMENT	NOM DE L'OPERATEUR
Enduit béton	Enduit plâtreux beige en vrac + peinture non séparable	19/11/2018	HANNOU Mohamed
LOCALISATION		RESULTAT	
Plafond		Amiante non détecté

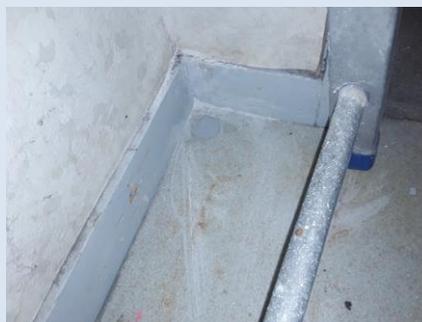
PRELEVEMENT : 69LAA0101P008			
NOM DU CLIENT	NUMERO DU DOSSIER		PIECE OU LOCAL
OPH77	69LAA0101 19/11/2018		Dégagement (RC)
ELEMENT	DESCRIPTIF DU LABORATOIRE	DATE DE PRELEVEMENT	NOM DE L'OPERATEUR
Revêtement souple	Revêtement souple gris + colle polymère jaune non séparable + ragréage gris + sous couche de ragréage blanche non séparable + peinture non séparable	19/11/2018	HANNOU Mohamed
LOCALISATION		RESULTAT	
Sol		Amiante non détecté

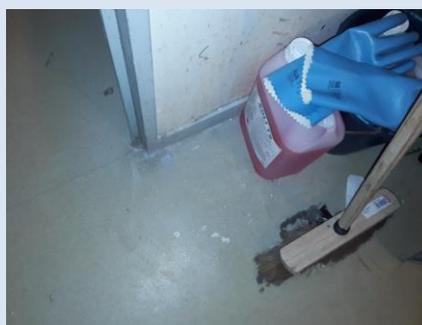
PRELEVEMENT : 69LAA0101P009			
NOM DU CLIENT	NUMERO DU DOSSIER		PIECE OU LOCAL
OPH77	69LAA0101 19/11/2018		Salle de bains (RC)
ELEMENT	DESCRIPTIF DU LABORATOIRE	DATE DE PRELEVEMENT	NOM DE L'OPERATEUR
Revêtement souple	Revêtement souple gris + colle polymère jaune non séparable + ragréage gris en vrac + sous couche de ragréage blanche non séparable + matériau gris hétérogène + peinture non séparable	19/11/2018	HANNOU Mohamed
LOCALISATION		RESULTAT	
Sol		Amiante non détecté
