Rapport de mission de repérage des matériaux et produits contenant de l'amiante avant réalisation de travaux

4A ALLEE DU PETIT BOIS - APT 1

77090 COLLEGIEN

RAPPORT N° :	OPH77 262PBD0001	Date d'émission du rapport :	07/09/2017
Le repérage a été réalisé le :	30/08/2017	Accompagnateur :	
Par :	Mickaël JULIEN	Laboratoire d'Analyses :	ITGA
N° certificat de qualification :	CPDI 4129	Adresse laboratoire :	3 RUE ARMAND HERPIN LACROIX - CS 46537 35065 RENNES CEDEX
Date d'obtention :	01/01/2017	Numéro d'accréditation :	1-5967
Le présent rapport est établi par une personne dont les compétences sont certifiées par :	I.CERT Parc Edonia - Bâtiment G - Rue de la Terre Victoria - 35760 SAINT-GREGOIRE	Organisme d'assurance professionnelle :	ALLIANZ
		Adresse assurance :	Direction Opérations Entreprises 5C Esplanade Charles de Gaulle 33081 BORDEAUX CEDEX
		N° de contrat d'assurance :	55897385
		Date de validité :	31/12/2017

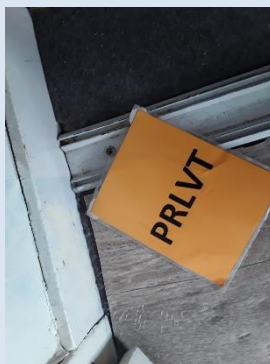
EMPLACEMENT

PRELEVEMENT : 262PBD0001P001		
NOM DU CLIENT	NUMERO DU DOSSIER	PIECE OU LOCAL
OPH77	262PBD0001 30/08/2017	Placard 3
MATERIAU	DATE DE PRELEVEMENT	NOM DE L'OPERATEUR
Moquette grise + colle polymère jaune en faible quantité non séparable + matériau blanc en faible quantité en vrac non séparable	30/08/2017	JULIEN Mickaël
LOCALISATION	RESULTAT	
Sol	Amiante non détecté

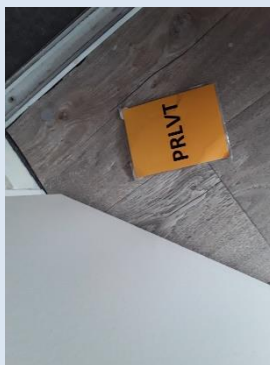
EMPLACEMENT

PRELEVEMENT : 262PBD0001P002		
NOM DU CLIENT	NUMERO DU DOSSIER	PIECE OU LOCAL
OPH77	262PBD0001 30/08/2017	Chambre 1
MATERIAU	DATE DE PRELEVEMENT	NOM DE L'OPERATEUR
Revêtement souple beige + moquette grise + colle polymère jaune + peinture non séparable + ragréage gris	30/08/2017	JULIEN Mickaël
LOCALISATION	RESULTAT	
Sol	Amiante non détecté

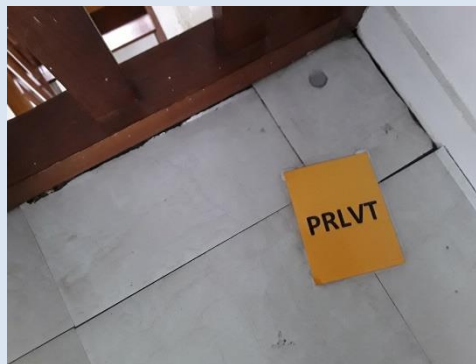
EMPLACEMENT

PRELEVEMENT : 262PBD0001P003		
NOM DU CLIENT	NUMERO DU DOSSIER	PIECE OU LOCAL
OPH77	262PBD0001 30/08/2017	Palier
MATERIAU	DATE DE PRELEVEMENT	NOM DE L'OPERATEUR
Revêtement cassant beige + moquette grise + colle polymère jaune non séparable + ragréage gris	30/08/2017	JULIEN Mickaël
LOCALISATION	RESULTAT	
Sol	Amiante non détecté

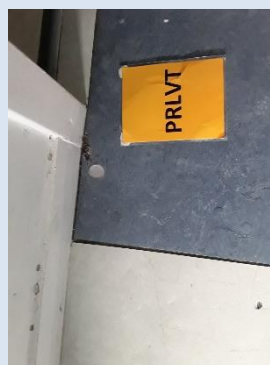
EMPLACEMENT

PRELEVEMENT : 262PBD0001P004		
NOM DU CLIENT	NUMERO DU DOSSIER	PIECE OU LOCAL
OPH77	262PBD0001 30/08/2017	Palier
MATERIAU	DATE DE PRELEVEMENT	NOM DE L'OPERATEUR
Revêtement cassant bleu avec couche en toile + moquette grise + colle polymère jaune non séparable + ragréage gris	30/08/2017	JULIEN Mickaël
LOCALISATION	RESULTAT	
Sol	Amiante non détecté

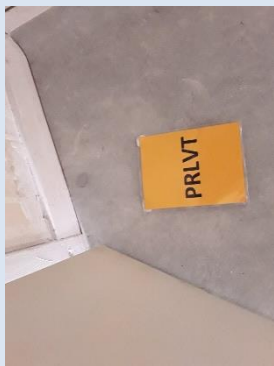
PRELEVEMENT : 262PBD0001P005		
NOM DU CLIENT	NUMERO DU DOSSIER	PIECE OU LOCAL
OPH77	262PBD0001 30/08/2017	Chambre 2
MATERIAU	DATE DE PRELEVEMENT	NOM DE L'OPERATEUR
Revêtement souple gris + moquette grise + colle polymère jaune non séparable + ragréage beige	30/08/2017	JULIEN Mickaël
LOCALISATION	RESULTAT	
Sol	Amiante non détecté	
EMPLACEMENT

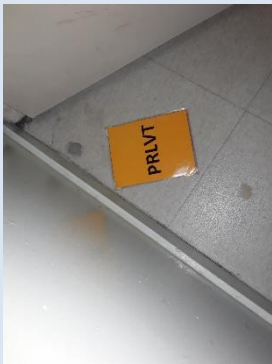
PRELEVEMENT : 262PBD0001P007		
NOM DU CLIENT	NUMERO DU DOSSIER	PIECE OU LOCAL
OPH77	262PBD0001 30/08/2017	Salle de bains
MATERIAU	DATE DE PRELEVEMENT	NOM DE L'OPERATEUR
Revêtement souple vert + colle polymère jaune non séparable + peinture non séparable + ragréage gris	30/08/2017	JULIEN Mickaël
LOCALISATION	RESULTAT	
Sol	Amiante non détecté	
EMPLACEMENT

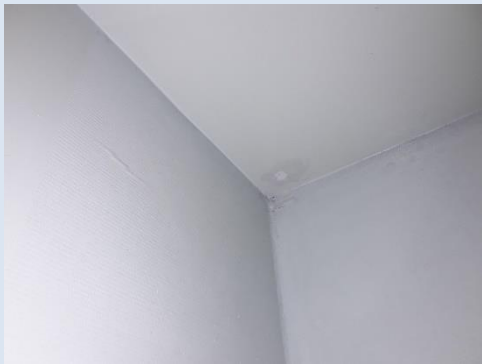
PRELEVEMENT : 262PBD0001P008		
NOM DU CLIENT	NUMERO DU DOSSIER	PIECE OU LOCAL
OPH77	262PBD0001 30/08/2017	Salle de bains
MATERIAU	DATE DE PRELEVEMENT	NOM DE L'OPERATEUR
Enduit plâtreux blanc en vrac non séparable + carton non séparable + peintures multiples en vrac non séparable	30/08/2017	JULIEN Mickaël
LOCALISATION	RESULTAT	
Plafond	Amiante non détecté	
EMPLACEMENT

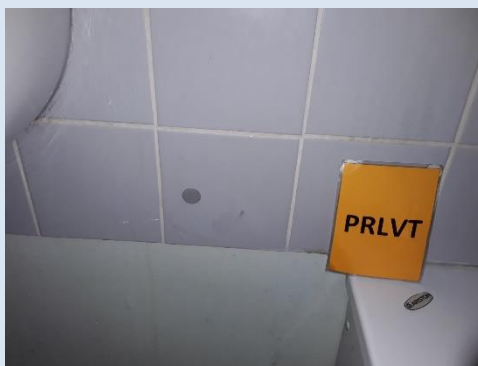
EMPLACEMENT

PRELEVEMENT : 262PBD0001P009		
NOM DU CLIENT	NUMERO DU DOSSIER	PIECE OU LOCAL
OPH77	262PBD0001 30/08/2017	Salle de bains
MATERIAU	DATE DE PRELEVEMENT	NOM DE L'OPERATEUR
Colle beige non séparable + couche plâtreuse blanche avec couche cartonnée non séparable + carrelage	30/08/2017	JULIEN Mickaël
LOCALISATION	RESULTAT	
Mur A	Amiante non détecté

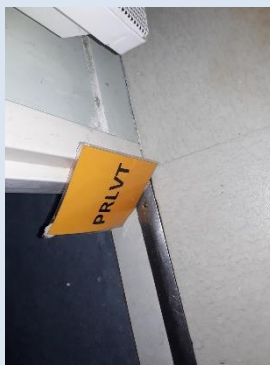
EMPLACEMENT

PRELEVEMENT : 262PBD0001P010		
NOM DU CLIENT	NUMERO DU DOSSIER	PIECE OU LOCAL
OPH77	262PBD0001 30/08/2017	Salle de bains
MATERIAU	DATE DE PRELEVEMENT	NOM DE L'OPERATEUR
Enduit plâtreux blanc en vrac non séparable + carton non séparable + peinture non séparable	30/08/2017	JULIEN Mickaël
LOCALISATION	RESULTAT	
Mur D	Amiante non détecté

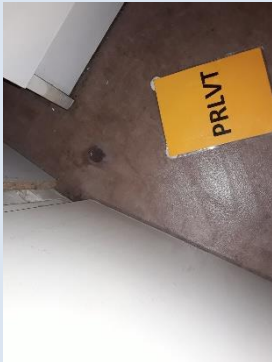
PRELEVEMENT : 262PBD0001P011		
NOM DU CLIENT	NUMERO DU DOSSIER	PIECE OU LOCAL
OPH77	262PBD0001 30/08/2017	Dégagement 2
MATERIAU	DATE DE PRELEVEMENT	NOM DE L'OPERATEUR
Revêtement souple marron + colle polymère jaune non séparable + revêtement souple beige + colle polymère jaune non séparable + peinture non séparable + ragréage gris	30/08/2017	JULIEN Mickaël
LOCALISATION	RESULTAT	
Sol	Amiante non détecté	
EMPLACEMENT

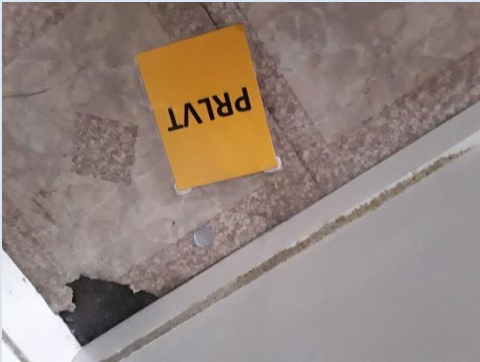
PRELEVEMENT : 262PBD0001P012		
NOM DU CLIENT	NUMERO DU DOSSIER	PIECE OU LOCAL
OPH77	262PBD0001 30/08/2017	Séjour
MATERIAU	DATE DE PRELEVEMENT	NOM DE L'OPERATEUR
Revêtement cassant beige + moquette grise + colle polymère jaune non séparable + ragréage gris	30/08/2017	JULIEN Mickaël
LOCALISATION	RESULTAT	
Sol	Amiante non détecté	
EMPLACEMENT

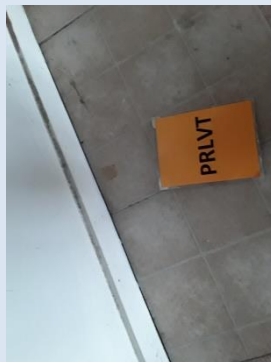
EMPLACEMENT

PRELEVEMENT : 262PBD0001P013		
NOM DU CLIENT	NUMERO DU DOSSIER	PIECE OU LOCAL
OPH77	262PBD0001 30/08/2017	Séjour
MATERIAU	DATE DE PRELEVEMENT	NOM DE L'OPERATEUR
Revêtement cassant beige + moquette grise + colle polymère jaune non séparable + peinture non séparable + ragréage gris	30/08/2017	JULIEN Mickaël
LOCALISATION	RESULTAT	
Sol	Amiante non détecté

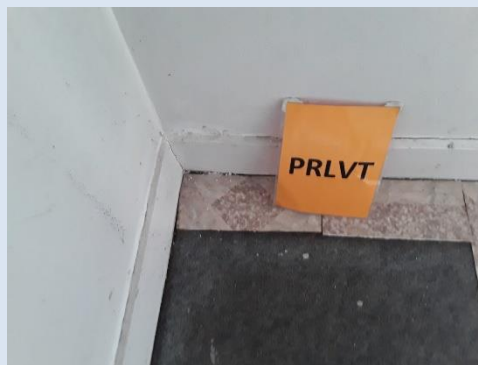
EMPLACEMENT

PRELEVEMENT : 262PBD0001P014		
NOM DU CLIENT	NUMERO DU DOSSIER	PIECE OU LOCAL
OPH77	262PBD0001 30/08/2017	Séjour
MATERIAU	DATE DE PRELEVEMENT	NOM DE L'OPERATEUR
Enduit plâtreux blanc en vrac non séparable + carton non séparable + peinture en vrac non séparable	30/08/2017	JULIEN Mickaël
LOCALISATION	RESULTAT	
Mur A	Amiante non détecté

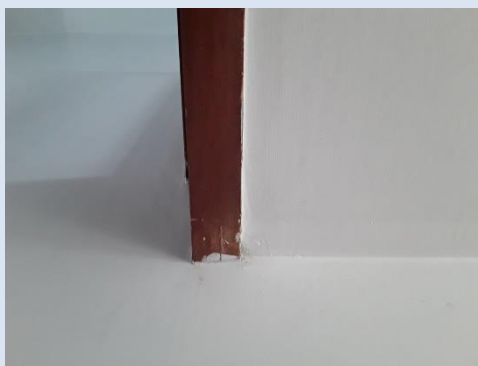
EMPLACEMENT

PRELEVEMENT : 262PBD0001P015		
NOM DU CLIENT	NUMERO DU DOSSIER	PIECE OU LOCAL
OPH77	262PBD0001 30/08/2017	Séjour
MATERIAU	DATE DE PRELEVEMENT	NOM DE L'OPERATEUR
Enduit plâtreux beige en vrac non séparable + papier non séparable + peinture non séparable	30/08/2017	JULIEN Mickaël
LOCALISATION	RESULTAT	
Plafond	Amiante non détecté

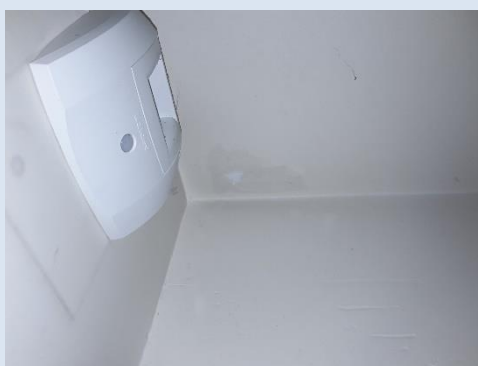
EMPLACEMENT

PRELEVEMENT : 262PBD0001P016		
NOM DU CLIENT	NUMERO DU DOSSIER	PIECE OU LOCAL
OPH77	262PBD0001 30/08/2017	WC
MATERIAU	DATE DE PRELEVEMENT	NOM DE L'OPERATEUR
Enduit plâtreux blanc en vrac non séparable + peinture non séparable	30/08/2017	JULIEN Mickaël
LOCALISATION	RESULTAT	
Plafond	Amiante non détecté

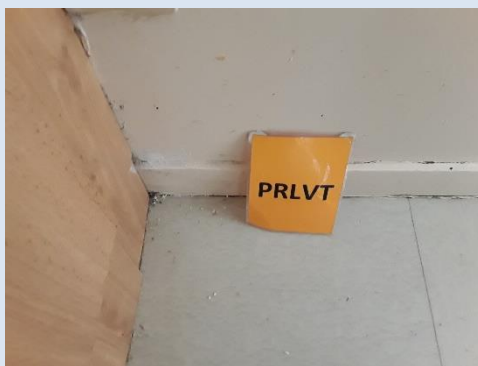
EMPLACEMENT

PRELEVEMENT : 262PBD0001P017		
NOM DU CLIENT	NUMERO DU DOSSIER	PIECE OU LOCAL
OPH77	262PBD0001 30/08/2017	Cuisine
MATERIAU	DATE DE PRELEVEMENT	NOM DE L'OPERATEUR
Enduit plâtreux blanc en vrac non séparable + carton non séparable + peinture non séparable	30/08/2017	JULIEN Mickaël
LOCALISATION	RESULTAT	
Mur B	Amiante non détecté

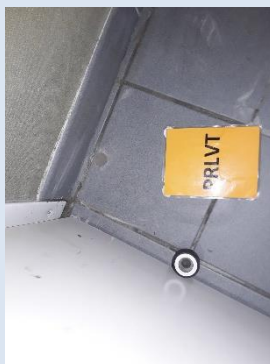
EMPLACEMENT

PRELEVEMENT : 262PBD0001P018		
NOM DU CLIENT	NUMERO DU DOSSIER	PIECE OU LOCAL
OPH77	262PBD0001 30/08/2017	Dégagement 1
MATERIAU	DATE DE PRELEVEMENT	NOM DE L'OPERATEUR
Colle grise + carrelage	30/08/2017	JULIEN Mickaël
LOCALISATION	RESULTAT	
Sol	Amiante non détecté

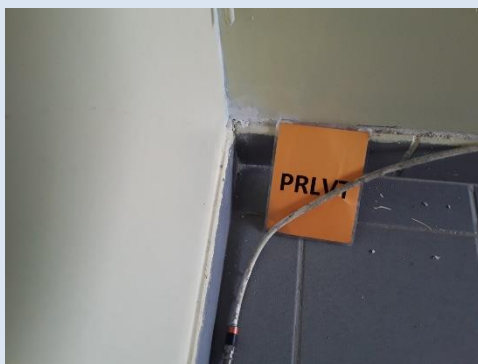
EMPLACEMENT

PRELEVEMENT : 262PBD0001P019		
NOM DU CLIENT	NUMERO DU DOSSIER	PIECE OU LOCAL
OPH77	262PBD0001 30/08/2017	Bureau
MATERIAU	DATE DE PRELEVEMENT	NOM DE L'OPERATEUR
Enduit plâtreux blanc en vrac non séparable + peintures multiples en vrac non séparable	30/08/2017	JULIEN Mickaël
LOCALISATION		RESULTAT
Mur D		Amiante non détecté

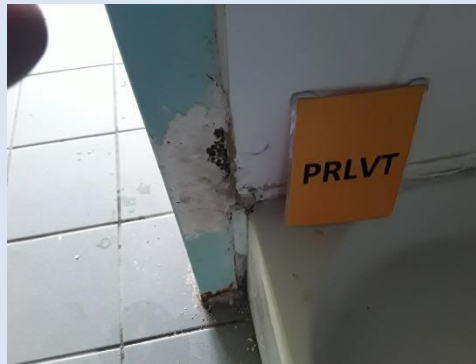
EMPLACEMENT

PRELEVEMENT : 262PBD0001P021		
NOM DU CLIENT OPH77	NUMERO DU DOSSIER 262PBD0001 30/08/2017	PIECE OU LOCAL Salle de bains
MATERIAU Colle beige non séparable + couche plâtreuse blanche non séparable + peinture non séparable + carrelage	DATE DE PRELEVEMENT 30/08/2017	NOM DE L'OPERATEUR JULIEN Mickaël
LOCALISATION Mur D	RESULTAT Amiante non détecté
