Rapport de mission de repérage des matériaux et produits contenant de l'amiante dans les immeubles bâtis avant réalisation de travaux

Numéro de dossier : RAAT-262PBF0001
Date du repérage : 11/10/2022

Immeuble bâti visité	
Adresse	Rue : 2A Allée du petit bois (262PBF0001) Bât., escalier, niveau, appartement n°, lot n°: Bat. 2A; Esc. 2A; Etage RDC0001, Lot numéro 262PBF0001 Code postal, ville : . 77090 COLLEGIEN
Périmètre de repérage : Ensemble du logement
Type de logement : Appartement
Fonction principale du bâtiment : Habitation (partie privative d'immeuble)
Date de construction : NC

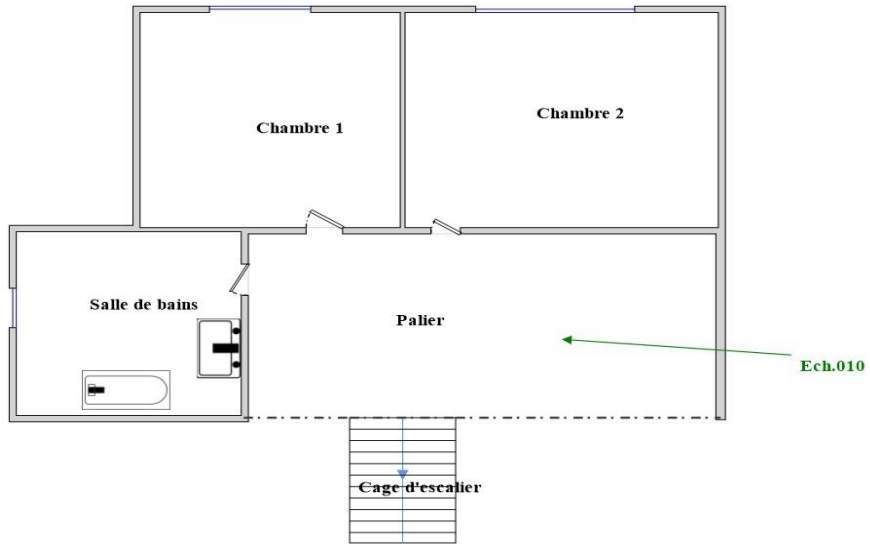
Bâtiment – Niveau : Croquis 1

Localisation des prélèvements ou des matériaux amiantés

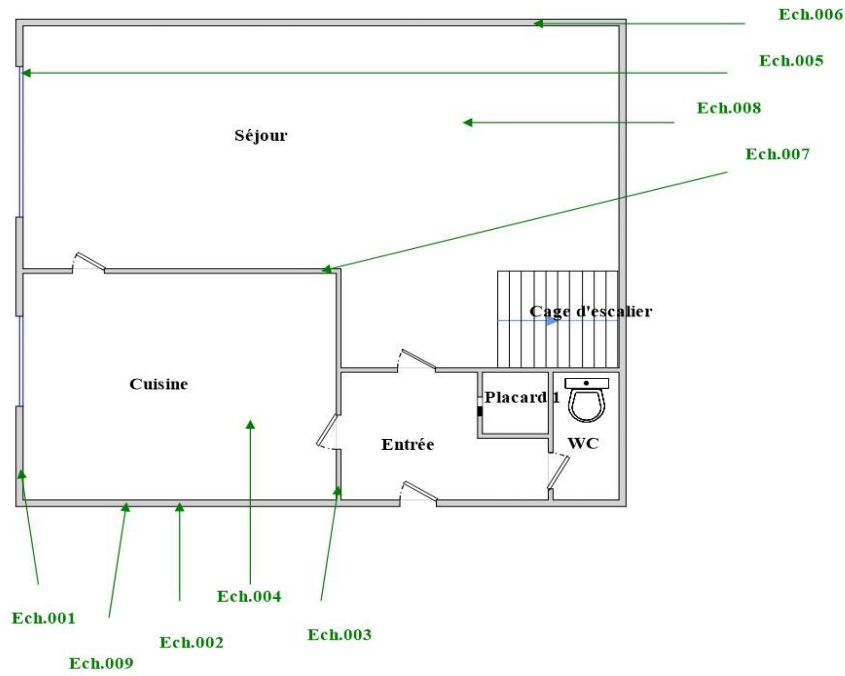
Bâtiment – Niveau : Croquis 2

Localisation des prélèvements ou des matériaux amiantés
