Rapport de mission de repérage des matériaux et produits contenant de l'amiante dans les immeubles bâtis avant réalisation de travaux

Numéro de dossier : RAAT_PC-2COMMERCE

Date du repérage : 21/10/2021

| Immeuble bâti visité | |
|---|--|
| Périmètre de repérage : | Remplacement des portes de hall |

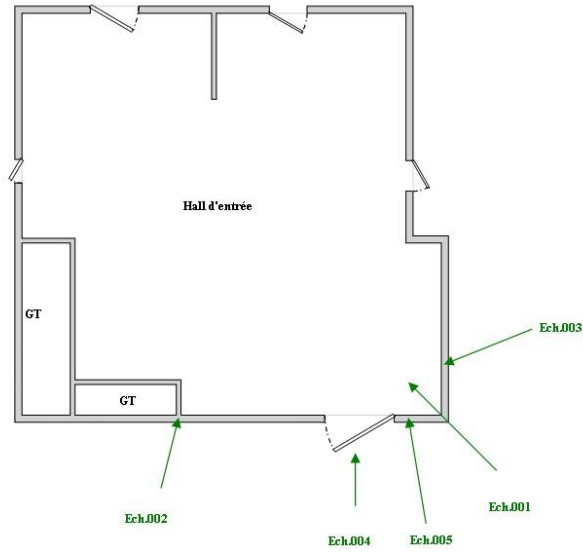
Localisation des prélèvements ou des matériaux amiantés

| Zone | Identifiant + Description | Conclusion (justification) | Photo |
|---|---|---|---|
| Mat.001 | <p><u>Localisation</u> : Rez de chaussée - Hall d'entrée</p> <p><u>Echantillons</u> : Ech.001</p> <p><u>Description</u> : Colle de carrelage</p> | Absence d'amiante (Après analyse en laboratoire) | |
| Mat.002 | <p><u>Localisation</u> : Rez de chaussée - Hall d'entrée</p> <p><u>Echantillons</u> : Ech.002</p> <p><u>Description</u> : Enduit à base de plâtre lissé ou taloché</p> | Absence d'amiante (Après analyse en laboratoire) | |
| Mat.003 | <p><u>Localisation</u> : Rez de chaussée - Hall d'entrée</p> <p><u>Echantillons</u> : Ech.003</p> <p><u>Description</u> : Enduits à base de plâtre ou ciment projetés, lissés ou talochés</p> | Absence d'amiante (Après analyse en laboratoire) | |
| Mat.004 | <p><u>Localisation</u> : Rez de chaussée - Hall d'entrée</p> <p><u>Echantillons</u> : Ech.004</p> <p><u>Description</u> : Joints d'étanchéité</p> | Absence d'amiante (Après analyse en laboratoire) | |
| Mat.005 | <p><u>Localisation</u> : Rez de chaussée - Hall d'entrée</p> <p><u>Echantillons</u> : Ech.005</p> <p><u>Description</u> : Enduit extérieur (projeté, lissé ou taloché)</p> | Absence d'amiante (Après analyse en laboratoire) | |
