Rapport de mission de repérage des matériaux et produits contenant de l'amiante avant réalisation de travaux

7 RUELLAUX APT 301

77600 BUSSY ST GEORGES

RAPPORT N° :	OPH77 263LAJ0301	Date d'émission du rapport :	17/07/2017
Le repérage a été réalisé le :	30/06/2017	Accompagnateur :	
Par :	Tristan BRUNOT	Laboratoire d'Analyses :	ITGA
N° certificat de qualification :	CPDI 3541	Adresse laboratoire :	3 RUE ARMAND HERPIN LACROIX - CS 46537 35065 RENNES CEDEX
Date d'obtention :	06/08/2015	Numéro d'accréditation :	1-5967
Le présent rapport est établi par une personne dont les compétences sont certifiées par :	I.CERT Parc Edonia - Bâtiment G - Rue de la Terre Victoria - 35760 SAINT-GREGOIRE	Organisme d'assurance professionnelle :	ALLIANZ
		Adresse assurance :	Direction Opérations Entreprises 5C Esplanade Charles de Gaulle 33081 BORDEAUX CEDEX
		N° de contrat d'assurance :	55897385
		Date de validité :	31/12/2017

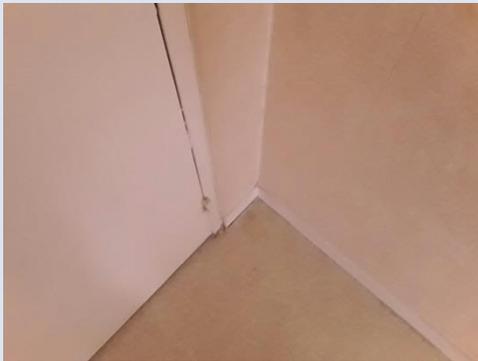
PRELEVEMENT : 263LAJ0301P002		
NOM DU CLIENT	NUMERO DU DOSSIER	PIECE OU LOCAL
OPH77	263LAJ0301 30/06/2017	Entrée
MATERIAU	DATE DE PRELEVEMENT	NOM DE L'OPERATEUR
Revêtement souple beige + colle polymère jaune non séparable + ragréage gris + sous couche de ragréage blanche non séparable	30/06/2017	BRUNOT Tristan
LOCALISATION	RESULTAT	
Sols	Amiante non détecté	
EMPLACEMENT

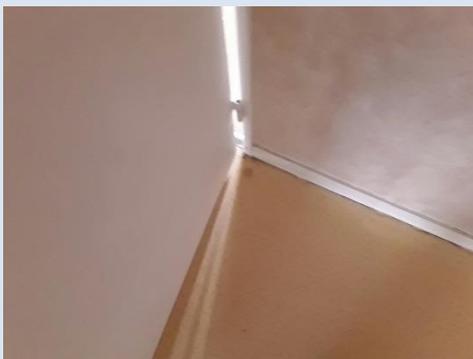
PRELEVEMENT : 263LAJ0301P003		
NOM DU CLIENT	NUMERO DU DOSSIER	PIECE OU LOCAL
OPH77	263LAJ0301 30/06/2017	Séjour
MATERIAU	DATE DE PRELEVEMENT	NOM DE L'OPERATEUR
Revêtement souple beige + colle polymère jaune non séparable + ragréage gris + sous couche de ragréage beige non séparable	30/06/2017	BRUNOT Tristan
LOCALISATION	RESULTAT	
Sols	Amiante non détecté

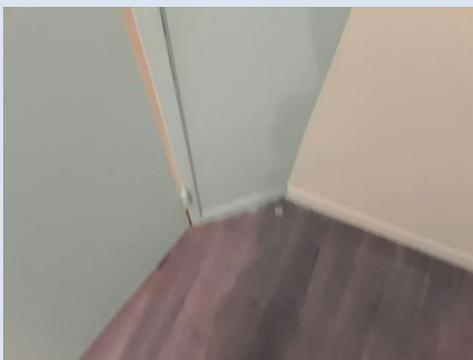
PRELEVEMENT : 263LAJ0301P004		
NOM DU CLIENT	NUMERO DU DOSSIER	PIECE OU LOCAL
OPH77	263LAJ0301 30/06/2017	Salle de bains
MATERIAU	DATE DE PRELEVEMENT	NOM DE L'OPERATEUR
Revêtement souple gris + revêtement souple bleu + colle polymère jaune non séparable + ragréage gris	30/06/2017	BRUNOT Tristan
LOCALISATION	RESULTAT	
Sols	Amiante non détecté

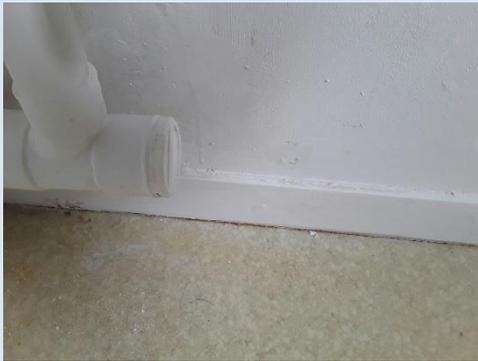
PRELEVEMENT : 263LAJ0301P005		
NOM DU CLIENT	NUMERO DU DOSSIER	PIECE OU LOCAL
OPH77	263LAJ0301 30/06/2017	Cuisine
MATERIAU	DATE DE PRELEVEMENT	NOM DE L'OPERATEUR
Enduit plâtreux blanc en vrac non séparable + peinture non séparable + carton non séparable	30/06/2017	BRUNOT Tristan
LOCALISATION		RESULTAT
Mur A		Amiante non détecté
EMPLACEMENT

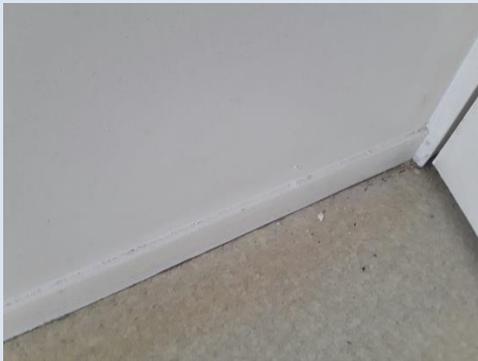
PRELEVEMENT : 263LAJ0301P006		
NOM DU CLIENT	NUMERO DU DOSSIER	PIECE OU LOCAL
OPH77	263LAJ0301 30/06/2017	Cuisine
MATERIAU	DATE DE PRELEVEMENT	NOM DE L'OPERATEUR
Enduit plâtreux blanc en vrac non séparable + peinture non séparable + carton non séparable	30/06/2017	BRUNOT Tristan
LOCALISATION		RESULTAT
Mur C		Amiante non détecté
EMPLACEMENT

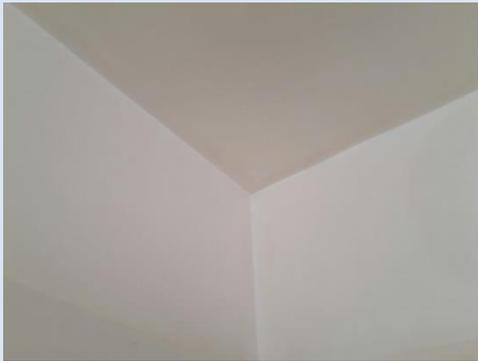
PRELEVEMENT : 263LAJ0301P007		
NOM DU CLIENT	NUMERO DU DOSSIER	PIECE OU LOCAL
OPH77	263LAJ0301 30/06/2017	Cuisine
MATERIAU	DATE DE PRELEVEMENT	NOM DE L'OPERATEUR
Enduit plâtreux blanc en vrac non séparable + peinture non séparable + carton non séparable	30/06/2017	BRUNOT Tristan
LOCALISATION		RESULTAT
Plafonds		Amiante non détecté
EMPLACEMENT

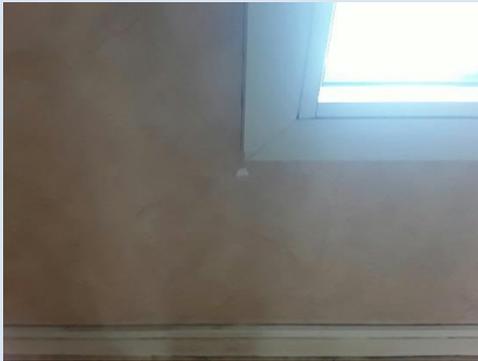
PRELEVEMENT : 263LAJ0301P008		
NOM DU CLIENT	NUMERO DU DOSSIER	PIECE OU LOCAL
OPH77	263LAJ0301 30/06/2017	Séjour
MATERIAU	DATE DE PRELEVEMENT	NOM DE L'OPERATEUR
Enduit plâtreux blanc en vrac non séparable + papier peint non séparable	30/06/2017	BRUNOT Tristan
LOCALISATION		RESULTAT
Mur C		Amiante non détecté
EMPLACEMENT

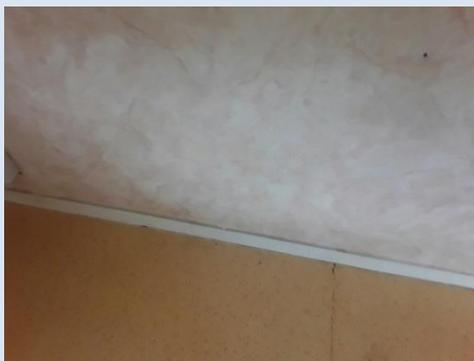
PRELEVEMENT : 263LAJ0301P009		
NOM DU CLIENT	NUMERO DU DOSSIER	PIECE OU LOCAL
OPH77	263LAJ0301 30/06/2017	Séjour
MATERIAU	DATE DE PRELEVEMENT	NOM DE L'OPERATEUR
Enduit gris en vrac non séparable + matériau plâtreux blanc en vrac non séparable + peinture non séparable	30/06/2017	BRUNOT Tristan
LOCALISATION		RESULTAT
Mur D		Amiante non détecté

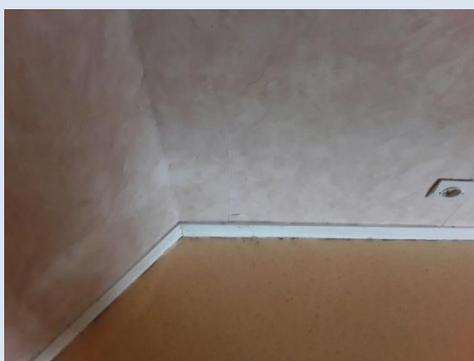
PRELEVEMENT : 263LAJ0301P010		
NOM DU CLIENT	NUMERO DU DOSSIER	PIECE OU LOCAL
OPH77	263LAJ0301 30/06/2017	Séjour
MATERIAU	DATE DE PRELEVEMENT	NOM DE L'OPERATEUR
Enduit plâtreux blanc en vrac non séparable + carton non séparable	30/06/2017	BRUNOT Tristan
LOCALISATION		RESULTAT
Mur A		Amiante non détecté
