Rapport de mission de repérage des matériaux et produits contenant de l'amiante avant réalisation de travaux

Norme NF X 46-020 V .2017

1-3 RUELLE AUX LOUPS

RAPPORT N° :	19483_BAT1-3	Laboratoire d'Analyses :	ITGA
Repérage réalisé le :	03/09/2019	Adresse laboratoire :	3 RUE ARMAND HERPIN LACROIX - CS 46537 35065 RENNES CEDEX
Accompagnateur :		Numéro d'accréditation :	1-5967
Par :	Mickaël JULIEN	Organisme d'assurance professionnelle :	AXA France
N° certificat :	CPDI 4129	Adresse assurance :	313 Terrasses de l'Arche 92727 NANTERRE CEDEX
Date d'obtention :	01/01/2017	N° de contrat d'assurance :	10158549604
Organisme certificateur	I.CERT Parc Edonia - Bâtiment G - Rue de la Terre Victoria - 35760 SAINT-GREGOIRE	Date de validité :	31/12/2019

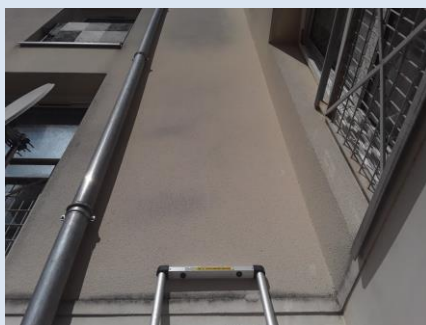
PRELEVEMENT : 19483_BAT1-3P001			
NOM DU CLIENT	NUMERO DU DOSSIER		PIECE OU LOCAL
OPH77	19483_BAT1-3 03/09/2019		Bâtiment (Extérieurs)
ELEMENT	DESCRIPTIF DU LABORATOIRE	DATE DE PRELEVEMENT	NOM DE L'OPERATEUR
Enduit projeté	Enduit gris en vrac hétérogène	03/09/2019	JULIEN Mickaël
LOCALISATION		RESULTAT	
Pignon gauche		Amiante non détecté

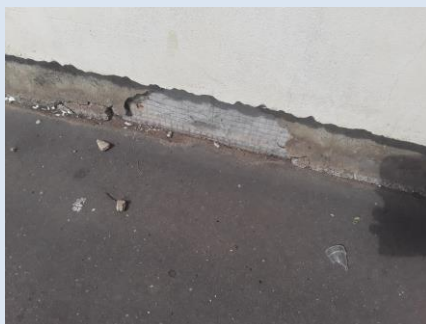
PRELEVEMENT : 19483_BAT1-3P002			
NOM DU CLIENT	NUMERO DU DOSSIER		PIECE OU LOCAL
OPH77	19483_BAT1-3 03/09/2019		Bâtiment (Extérieurs)
ELEMENT	DESCRIPTIF DU LABORATOIRE	DATE DE PRELEVEMENT	NOM DE L'OPERATEUR
Enduit ciment	Enduit compact gris hétérogène	03/09/2019	JULIEN Mickaël
LOCALISATION		RESULTAT	
Pignon gauche		Amiante non détecté

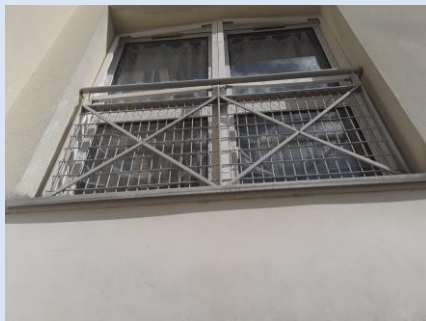
PRELEVEMENT : 19483_BAT1-3P003

NOM DU CLIENT	NUMERO DU DOSSIER	PIECE OU LOCAL	
OPH77	19483_BAT1-3 03/09/2019	Bâtiment (Extérieurs)	
ELEMENT	DESCRIPTIF DU LABORATOIRE	DATE DE PRELEVEMENT	NOM DE L'OPERATEUR
Peinture	Peintures multiples en vrac	03/09/2019	JULIEN Mickaël
LOCALISATION		RESULTAT	
Garde-corps métallique		Amiante non détecté

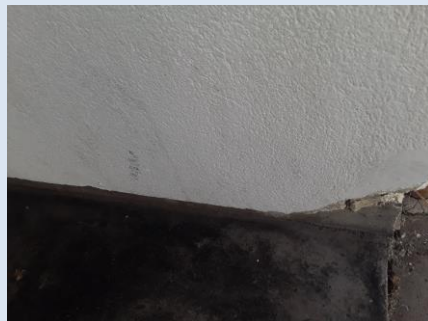
PRELEVEMENT : 19483_BAT1-3P005			
NOM DU CLIENT	NUMERO DU DOSSIER		PIECE OU LOCAL
OPH77	19483_BAT1-3 03/09/2019		Circulation rdc (Extérieurs)
ELEMENT	DESCRIPTIF DU LABORATOIRE	DATE DE PRELEVEMENT	NOM DE L'OPERATEUR
Enduit ciment	Enduit beige en vrac + peinture non séparable	03/09/2019	JULIEN Mickaël
LOCALISATION		RESULTAT	
Mur D		Amiante non détecté

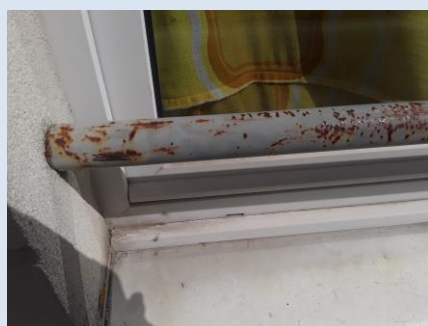
PRELEVEMENT : 19483_BAT1-3P006			
NOM DU CLIENT	NUMERO DU DOSSIER		PIECE OU LOCAL
OPH77	19483_BAT1-3 03/09/2019		Bâtiment (Extérieurs)
ELEMENT	DESCRIPTIF DU LABORATOIRE	DATE DE PRELEVEMENT	NOM DE L'OPERATEUR
Peinture	Peintures multiples en faible quantité en vrac	03/09/2019	JULIEN Mickaël
LOCALISATION		RESULTAT	
Garde-corps métallique		Amiante non détecté
