## Rapport de mission de repérage des matériaux et produits contenant de l'amiante avant réalisation de travaux

Norme NF X 46-020 V .2017

5-7 RUELE AUX LOUPS

77600 BUSSY SAINT GEORGES

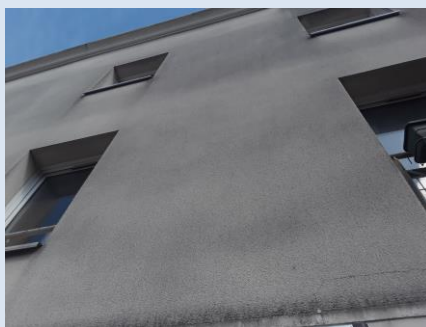
PRELEVEMENT : 19483_BAT5-7P001			
NOM DU CLIENT	NUMERO DU DOSSIER		PIECE OU LOCAL
OPH77	19483_BAT5-7 03/09/2019		Bâtiment (NC)
ELEMENT	DESCRIPTIF DU LABORATOIRE	DATE DE PRELEVEMENT	NOM DE L'OPERATEUR
Enduit projeté	Enduit plâtreux blanc en vrac non séparable + matériau gris en faible quantité en vrac non séparable + peinture non séparable	03/09/2019	JULIEN Mickaël
LOCALISATION		RESULTAT	
Façade arrière		Amiante non détecté

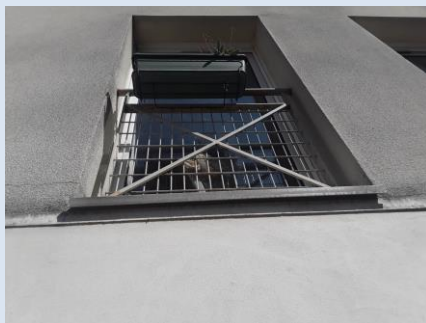
PRELEVEMENT : 19483_BAT5-7P002			
NOM DU CLIENT	NUMERO DU DOSSIER		PIECE OU LOCAL
OPH77	19483_BAT5-7 03/09/2019		Bâtiment (NC)
ELEMENT	DESCRIPTIF DU LABORATOIRE	DATE DE PRELEVEMENT	NOM DE L'OPERATEUR
Peinture	Peintures multiples en vrac	03/09/2019	JULIEN Mickaël
LOCALISATION		RESULTAT	
Garde-corps métallique		Amiante non détecté

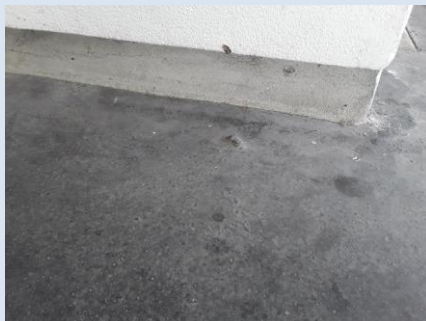
PRELEVEMENT : 19483_BAT5-7P003			
NOM DU CLIENT	NUMERO DU DOSSIER		PIECE OU LOCAL
OPH77	19483_BAT5-7 03/09/2019		Bâtiment (NC)
ELEMENT	DESCRIPTIF DU LABORATOIRE	DATE DE PRELEVEMENT	NOM DE L'OPERATEUR
Enduit ciment	Enduit gris + peinture non séparable	03/09/2019	JULIEN Mickaël
LOCALISATION		RESULTAT	
Soubassement		Amiante non détecté

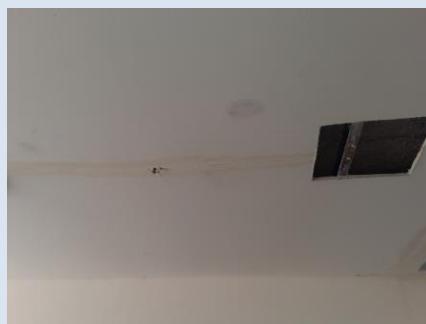
PRELEVEMENT : 19483_BAT5-7P005			
NOM DU CLIENT	NUMERO DU DOSSIER	PIECE OU LOCAL	
OPH77	19483_BAT5-7 03/09/2019	Circulation (R+1)	
ELEMENT	DESCRIPTIF DU LABORATOIRE	DATE DE PRELEVEMENT	NOM DE L'OPERATEUR
Enduit / Calicot	Enduit plâtreux blanc en vrac non séparable + peinture non séparable + papier peint non séparable	03/09/2019	JULIEN Mickaël
LOCALISATION		RESULTAT	
Plafond		Amiante non détecté

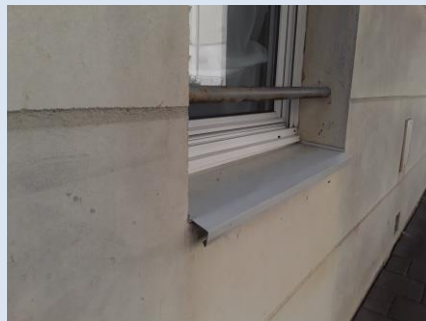
PRELEVEMENT : 19483_BAT5-7P007			
NOM DU CLIENT	NUMERO DU DOSSIER	PIECE OU LOCAL	
OPH77	19483_BAT5-7 03/09/2019	Bâtiment (NC)	
ELEMENT	DESCRIPTIF DU LABORATOIRE	DATE DE PRELEVEMENT	NOM DE L'OPERATEUR
Peinture	Peintures multiples en vrac	03/09/2019	JULIEN Mickaël
LOCALISATION		RESULTAT	
Garde-corps métallique		Amiante non détecté
