Rapport de mission de repérage des matériaux et produits contenant de l'amiante avant réalisation de travaux

3 RUELE AUX LOUPS

77600 BUSSY SAINT GEORGES

RAPPORT N° :	263LAH0002	Laboratoire d'Analyses :	ITGA
Repérage réalisé le :	13/04/2018	Adresse laboratoire :	3 RUE ARMAND HERPIN LACROIX - CS 46537 35065 RENNES CEDEX
Accompagnateur :		Numéro d'accréditation :	1-5967
Par :	Mickaël JULIEN	Organisme d'assurance professionnelle :	AXA France
N° certificat :	CPDI 4129	Adresse assurance :	313 Terrasses de l'Arche 92727 NANTERRE CEDEX
Date d'obtention :	01/01/2017	N° de contrat d'assurance :	10063271004
Organisme certificateur	I.CERT Parc Edonia - Bâtiment G - Rue de la Terre Victoria - 35760 SAINT-GREGOIRE	Date de validité :	31/12/2018

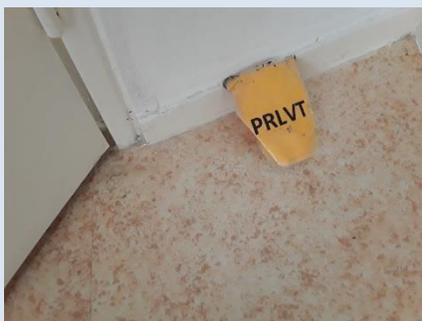
PRELEVEMENT : 263LAH0002P001			
NOM DU CLIENT	NUMERO DU DOSSIER		PIECE OU LOCAL
OPH77	263LAH0002 13/04/2018		Chambre
ELEMENT	DESCRIPTIF DU LABORATOIRE	DATE DE PRELEVEMENT	NOM DE L'OPERATEUR
Enduit béton	Enduit plâtreux blanc en vrac + papier non séparable + peinture non séparable	13/04/2018	JULIEN Mickaël
LOCALISATION		RESULTAT	
Mur D		Amiante non détecté

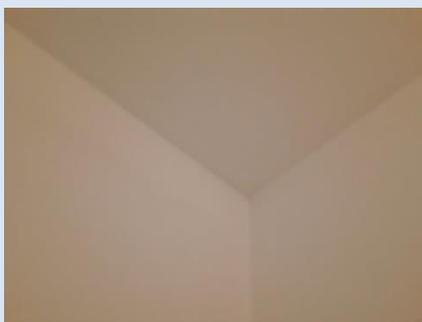
PRELEVEMENT : 263LAH0002P002			
NOM DU CLIENT	NUMERO DU DOSSIER		PIECE OU LOCAL
OPH77	263LAH0002 13/04/2018		Entrée
ELEMENT	DESCRIPTIF DU LABORATOIRE	DATE DE PRELEVEMENT	NOM DE L'OPERATEUR
Enduit béton	Enduit plâtreux blanc en vrac + matériau gris en faible quantité non séparable + peinture non séparable	13/04/2018	JULIEN Mickaël
LOCALISATION		RESULTAT	
Plafond		Amiante non détecté

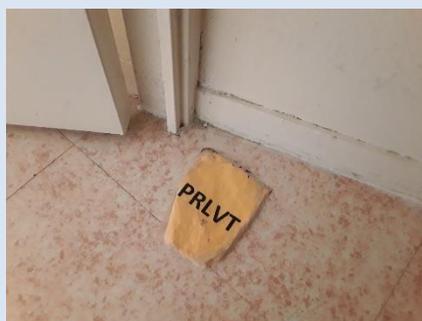
PRELEVEMENT : 263LAH0002P003

NOM DU CLIENT	NUMERO DU DOSSIER	PIECE OU LOCAL	
OPH77	263LAH0002 13/04/2018	WC	
ELEMENT	DESCRIPTIF DU LABORATOIRE	DATE DE PRELEVEMENT	NOM DE L'OPERATEUR
Enduit béton	Enduit plâtreux blanc en vrac + peinture non séparable	13/04/2018	JULIEN Mickaël
LOCALISATION		RESULTAT	
Mur A		Amiante non détecté

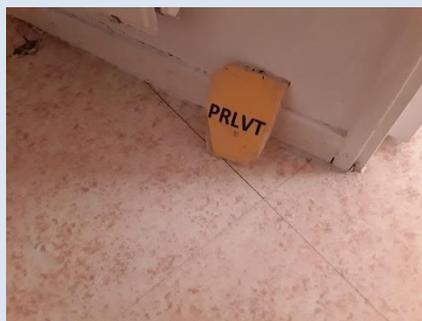
PRELEVEMENT : 263LAH0002P004

NOM DU CLIENT	NUMERO DU DOSSIER	PIECE OU LOCAL	
OPH77	263LAH0002 13/04/2018	Salle de bains	
ELEMENT	DESCRIPTIF DU LABORATOIRE	DATE DE PRELEVEMENT	NOM DE L'OPERATEUR
Enduit / Peinture plaque de plâtre	Enduit plâtreux blanc en vrac + carton non séparable + peintures multiples non séparable	13/04/2018	JULIEN Mickaël
LOCALISATION		RESULTAT	
Mur D		Amiante non détecté

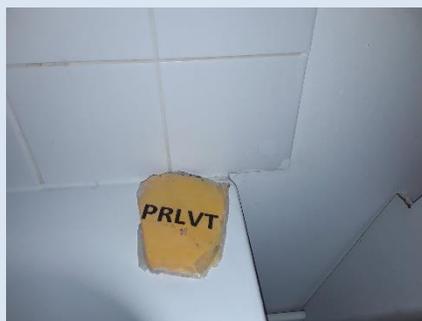
PRELEVEMENT : 263LAH0002P005			
NOM DU CLIENT	NUMERO DU DOSSIER	PIECE OU LOCAL	
OPH77	263LAH0002 13/04/2018	Salle de bains	
ELEMENT	DESCRIPTIF DU LABORATOIRE	DATE DE PRELEVEMENT	NOM DE L'OPERATEUR
Faïence 1	Colle beige + couche plâtreuse blanche avec couche cartonnée non séparable + peintures multiples non séparable + carrelage	13/04/2018	JULIEN Mickaël
LOCALISATION		RESULTAT	
Mur C		Amiante non détecté

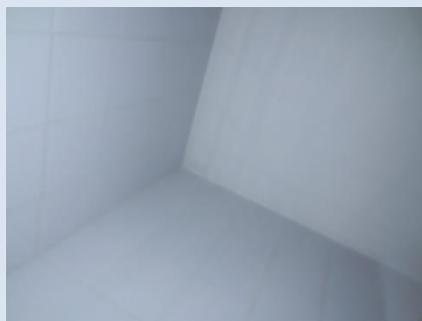
PRELEVEMENT : 263LAH0002P006			
NOM DU CLIENT	NUMERO DU DOSSIER	PIECE OU LOCAL	
OPH77	263LAH0002 13/04/2018	Salle de bains	
ELEMENT	DESCRIPTIF DU LABORATOIRE	DATE DE PRELEVEMENT	NOM DE L'OPERATEUR
Enduit béton	Enduit plâtreux blanc en vrac + peinture non séparable	13/04/2018	JULIEN Mickaël
LOCALISATION		RESULTAT	
Plafond		Amiante non détecté

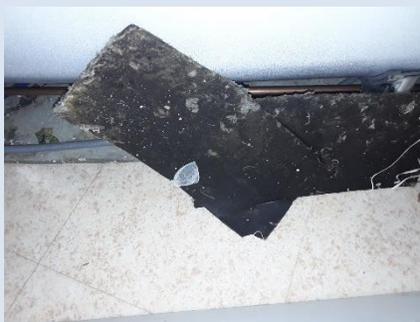
PRELEVEMENT : 263LAH0002P007			
NOM DU CLIENT	NUMERO DU DOSSIER		PIECE OU LOCAL
OPH77	263LAH0002 13/04/2018		Salle de bains
ELEMENT	DESCRIPTIF DU LABORATOIRE	DATE DE PRELEVEMENT	NOM DE L'OPERATEUR
Revêtement bitumineux	Tampon bitumineux noir	13/04/2018	JULIEN Mickaël
LOCALISATION		RESULTAT	
Sous baignoire		Amiante non détecté

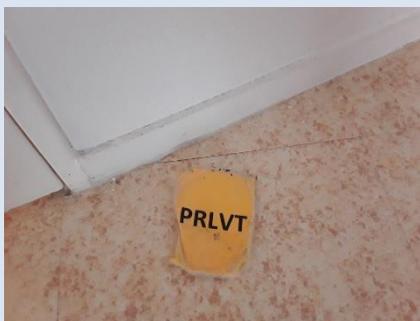
PRELEVEMENT : 263LAH0002P008			
NOM DU CLIENT	NUMERO DU DOSSIER		PIECE OU LOCAL
OPH77	263LAH0002 13/04/2018		Séjour
ELEMENT	DESCRIPTIF DU LABORATOIRE	DATE DE PRELEVEMENT	NOM DE L'OPERATEUR
Enduit / Peinture plaque de plâtre	Enduit plâtreux blanc en vrac + carton non séparable + peinture non séparable + toile fibreuse blanche non séparable	13/04/2018	JULIEN Mickaël
LOCALISATION		RESULTAT	
Mur B		Amiante non détecté

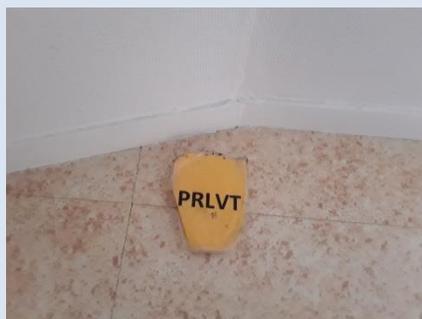
PRELEVEMENT : 263LAH0002P009			
NOM DU CLIENT	NUMERO DU DOSSIER	PIECE OU LOCAL	
OPH77	263LAH0002 13/04/2018	Séjour	
ELEMENT	DESCRIPTIF DU LABORATOIRE	DATE DE PRELEVEMENT	NOM DE L'OPERATEUR
Enduit plaque de plâtre	Enduit plâtreux blanc en vrac + toile fibreuse blanche non séparable + peintures multiples non séparable	13/04/2018	JULIEN Mickaël
LOCALISATION		RESULTAT	
Mur E		Amiante non détecté

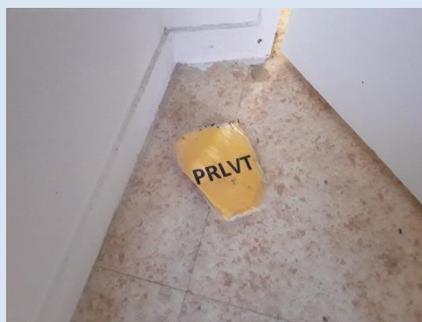
PRELEVEMENT : 263LAH0002P010			
NOM DU CLIENT	NUMERO DU DOSSIER	PIECE OU LOCAL	
OPH77	263LAH0002 13/04/2018	Séjour	
ELEMENT	DESCRIPTIF DU LABORATOIRE	DATE DE PRELEVEMENT	NOM DE L'OPERATEUR
Dalle de sol	Revêtement souple rose + colle polymère jaune non séparable + revêtement souple beige + colle polymère jaune non séparable + ragréage gris + sous couche de ragréage blanche non séparable + ragréage gris en vrac + sous couche de ragréage blanche non s	13/04/2018	JULIEN Mickaël
LOCALISATION		RESULTAT	
Sol		Amiante non détecté

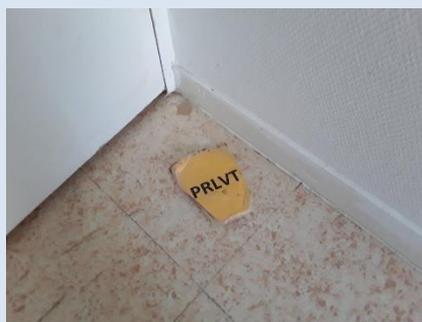
PRELEVEMENT : 263LAH0002P011

NOM DU CLIENT	NUMERO DU DOSSIER	PIECE OU LOCAL	
OPH77	263LAH0002 13/04/2018	Cuisine	
ELEMENT	DESCRIPTIF DU LABORATOIRE	DATE DE PRELEVEMENT	NOM DE L'OPERATEUR
Dalle de sol	Revêtement souple rose + colle polymère jaune non séparable + revêtement souple beige + colle polymère jaune non séparable + ragréage gris + sous couche de ragréage blanche non séparable	13/04/2018	JULIEN Mickaël
LOCALISATION		RESULTAT	
Sols		Amiante non détecté

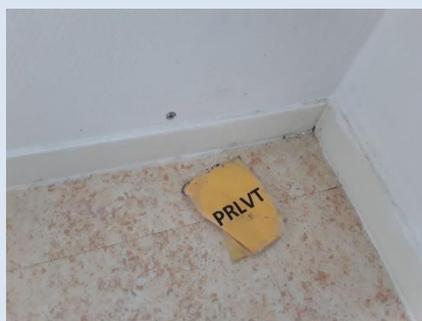
PRELEVEMENT : 263LAH0002P012

NOM DU CLIENT	NUMERO DU DOSSIER	PIECE OU LOCAL	
OPH77	263LAH0002 13/04/2018	Cuisine	
ELEMENT	DESCRIPTIF DU LABORATOIRE	DATE DE PRELEVEMENT	NOM DE L'OPERATEUR
Enduit plaque de plâtre	Enduit plâtreux blanc en vrac + carton non séparable + papier non séparable + peinture non séparable + toile fibreuse blanche non séparable	13/04/2018	JULIEN Mickaël
LOCALISATION		RESULTAT	
Mur B		Amiante non détecté

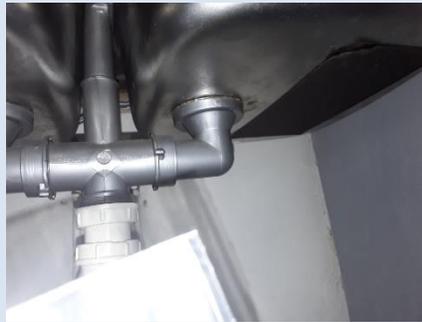
PRELEVEMENT : 263LAH0002P013			
NOM DU CLIENT	NUMERO DU DOSSIER		PIECE OU LOCAL
OPH77	263LAH0002 13/04/2018		Cuisine
ELEMENT	DESCRIPTIF DU LABORATOIRE	DATE DE PRELEVEMENT	NOM DE L'OPERATEUR
Revêtement bitumineux	Tampon bitumineux noir	13/04/2018	JULIEN Mickaël
LOCALISATION		RESULTAT	
Sous évier		Amiante non détecté
