Rapport de mission de repérage des matériaux et produits contenant de l'amiante avant réalisation de travaux

3 RUELLE AUX LOUPS LGT 302

77600 BUSSY SAINT GEORGES

RAPPORT N° :	263LAH0302	Laboratoire d'Analyses :	ITGA
Repérage réalisé le :	10/01/2018	Adresse laboratoire :	3 RUE ARMAND HERPIN LACROIX - CS 46537 35065 RENNES CEDEX
Accompagnateur :		Numéro d'accréditation :	1-5967
Par :	Tristan BRUNOT	Organisme d'assurance professionnelle :	ALLIANZ
N° certificat :	CPDI 3541	Adresse assurance :	Direction Opérations Entreprises 5C Esplanade Charles de Gaulle 33081 BORDEAUX CEDEX
Date d'obtention :	27/12/2017	N° de contrat d'assurance :	55832566
Organisme certificateur	I.CERT PARC EDONIA - BAT G - RUE DE LA TERRE VICTORIA - 35760 SAINT GREGOIRE	Date de validité :	31/12/2018

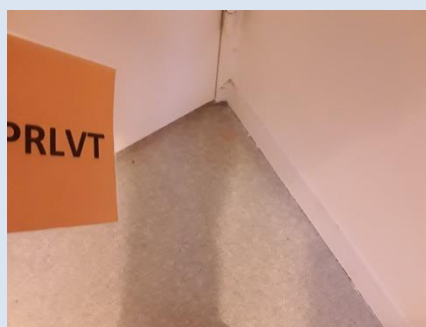
EMPLACEMENT

PRELEVEMENT : 263LAH0302P001			
NOM DU CLIENT	NUMERO DU DOSSIER		PIECE OU LOCAL
OPH77	263LAH0302 10/01/2018		Cuisine
ELEMENT	DESCRIPTIF DU LABORATOIRE	DATE DE PRELEVEMENT	NOM DE L'OPERATEUR
Revêtement souple	Revêtement souple beige + colle polymère jaune non séparable + ragréage gris + sous couche de ragréage blanche non séparable	10/01/2018	BRUNOT Tristan
LOCALISATION		RESULTAT	
Sol		Amiante non détecté

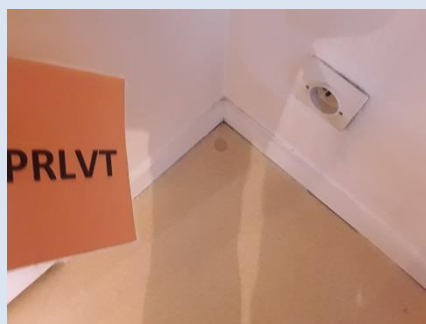
EMPLACEMENT

PRELEVEMENT : 263LAH0302P003			
NOM DU CLIENT	NUMERO DU DOSSIER	PIECE OU LOCAL	
OPH77	263LAH0302 10/01/2018	Séjour	
ELEMENT	DESCRIPTIF DU LABORATOIRE	DATE DE PRELEVEMENT	NOM DE L'OPERATEUR
Revêtement souple	Revêtement souple beige + colle polymère jaune avec poussières	10/01/2018	BRUNOT Tristan
LOCALISATION		RESULTAT	
Sol		Amiante non détecté

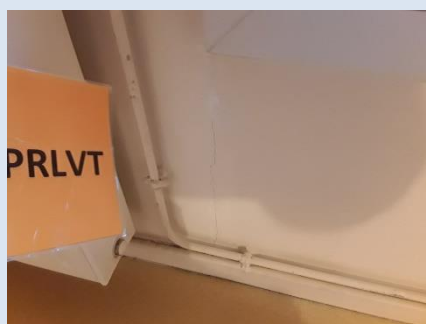
EMPLACEMENT

PRELEVEMENT : 263LAH0302P004			
NOM DU CLIENT	NUMERO DU DOSSIER	PIECE OU LOCAL	
OPH77	263LAH0302 10/01/2018	Séjour	
ELEMENT	DESCRIPTIF DU LABORATOIRE	DATE DE PRELEVEMENT	NOM DE L'OPERATEUR
Enduit / Calicot	Enduit plâtreux blanc en vrac non séparable + peinture non séparable + carton non séparable	10/01/2018	BRUNOT Tristan
LOCALISATION		RESULTAT	
Mur B		Amiante non détecté

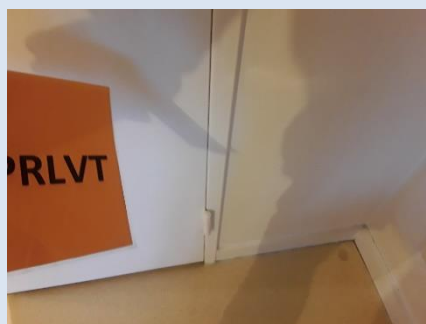
EMPLACEMENT

PRELEVEMENT : 263LAH0302P005			
NOM DU CLIENT	NUMERO DU DOSSIER		PIECE OU LOCAL
OPH77	263LAH0302 10/01/2018		Séjour
ELEMENT	DESCRIPTIF DU LABORATOIRE	DATE DE PRELEVEMENT	NOM DE L'OPERATEUR
Enduit / Calicot	Enduit plâtreux blanc en vrac non séparable + peinture non séparable + carton non séparable	10/01/2018	BRUNOT Tristan
LOCALISATION		RESULTAT	
Mur D		Amiante non détecté

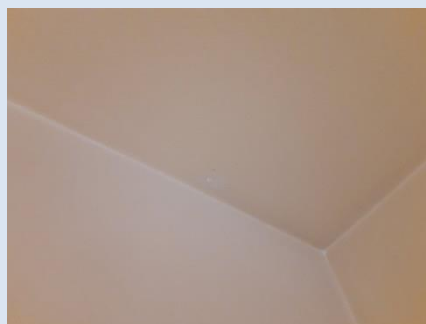
EMPLACEMENT

PRELEVEMENT : 263LAH0302P006			
NOM DU CLIENT	NUMERO DU DOSSIER		PIECE OU LOCAL
OPH77	263LAH0302 10/01/2018		Séjour
ELEMENT	DESCRIPTIF DU LABORATOIRE	DATE DE PRELEVEMENT	NOM DE L'OPERATEUR
Enduit / Calicot	Enduit plâtreux blanc en vrac non séparable + peinture non séparable	10/01/2018	BRUNOT Tristan
LOCALISATION		RESULTAT	
Plafond		Amiante non détecté

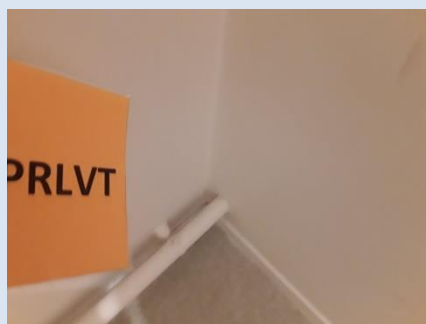
EMPLACEMENT

NOM DU CLIENT	NUMERO DU DOSSIER	PIECE OU LOCAL	
OPH77	263LAH0302 10/01/2018	Salle de bains	
ELEMENT	DESCRIPTIF DU LABORATOIRE	DATE DE PRELEVEMENT	NOM DE L'OPERATEUR
Enduit / Calicot	Enduit plâtreux blanc en vrac non séparable + peinture non séparable + carton non séparable	10/01/2018	BRUNOT Tristan
LOCALISATION		RESULTAT	
Mur B		Amiante non détecté

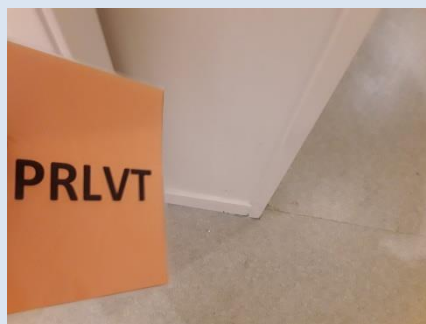
EMPLACEMENT

NOM DU CLIENT	NUMERO DU DOSSIER	PIECE OU LOCAL	
OPH77	263LAH0302 10/01/2018	Salle de bains	
ELEMENT	DESCRIPTIF DU LABORATOIRE	DATE DE PRELEVEMENT	NOM DE L'OPERATEUR
Enduit / Calicot	Enduit plâtreux blanc en vrac non séparable + peinture non séparable	10/01/2018	BRUNOT Tristan
LOCALISATION		RESULTAT	
Mur D		Amiante non détecté

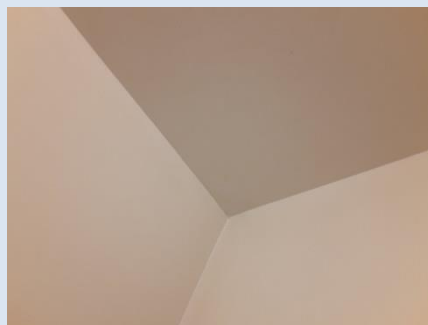
EMPLACEMENT

PRELEVEMENT : 263LAH0302P009			
NOM DU CLIENT	NUMERO DU DOSSIER	PIECE OU LOCAL	
OPH77	263LAH0302 10/01/2018	Salle de bains	
ELEMENT	DESCRIPTIF DU LABORATOIRE	DATE DE PRELEVEMENT	NOM DE L'OPERATEUR
Enduit / Calicot	Enduit plâtreux blanc en vrac non séparable + peinture non séparable + carton non séparable	10/01/2018	BRUNOT Tristan
LOCALISATION		RESULTAT	
Plafond		Amiante non détecté
