Rapport de mission de repérage des matériaux et produits contenant de l'amiante avant réalisation de travaux

Norme NF X 46-020 V .2017

3 ALLEE DU PARC

77090 COLLEGIEN

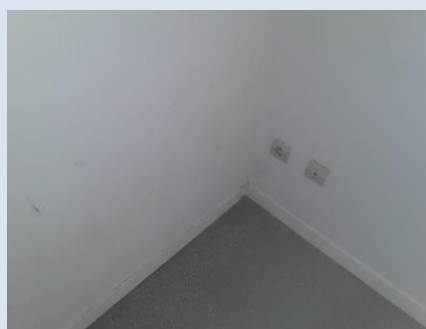
PRELEVEMENT : 264LAA0002P001			
NOM DU CLIENT	NUMERO DU DOSSIER		PIECE OU LOCAL
OPH77	264LAA0002 06/09/2019		Chambre (Rez de chaussée)
ELEMENT	DESCRIPTIF DU LABORATOIRE	DATE DE PRELEVEMENT	NOM DE L'OPERATEUR
Enduit / Calicot	Peinture non séparable + papier non séparable + enduit plâtreux blanc non séparable + carton non séparable + matériau plâtreux blanc	06/09/2019	IZABACHENE Lyes
LOCALISATION		RESULTAT	
Mur C		Amiante non détecté

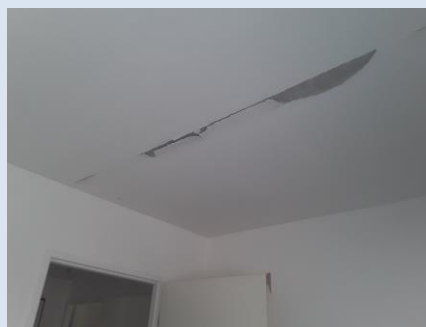
PRELEVEMENT : 264LAA0002P002			
NOM DU CLIENT	NUMERO DU DOSSIER		PIECE OU LOCAL
OPH77	264LAA0002 06/09/2019		Chambre (Rez de chaussée)
ELEMENT	DESCRIPTIF DU LABORATOIRE	DATE DE PRELEVEMENT	NOM DE L'OPERATEUR
Enduit / Peinture béton	Peinture non séparable + enduit plâtreux blanc non séparable + matériau gris	06/09/2019	IZABACHENE Lyes
LOCALISATION		RESULTAT	
Plafond		Amiante non détecté

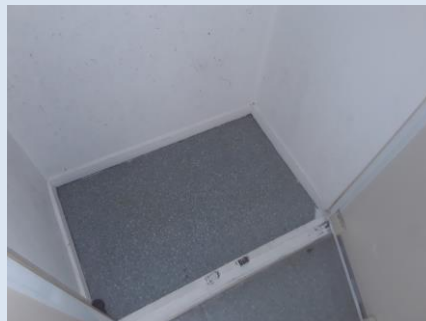
PRELEVEMENT : 264LAA0002P003

NOM DU CLIENT	NUMERO DU DOSSIER	PIECE OU LOCAL	
OPH77	264LAA0002 06/09/2019	Placard 1 (Rez de chaussée)	
ELEMENT	DESCRIPTIF DU LABORATOIRE	DATE DE PRELEVEMENT	NOM DE L'OPERATEUR
Revêtement de sols	Revêtement souple gris	06/09/2019	IZABACHENE Lyes
LOCALISATION		RESULTAT	
Sol		Fr1:Amiante non détecté

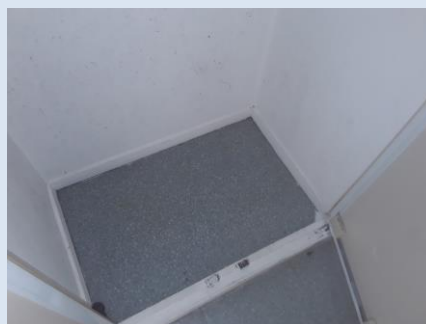
PRELEVEMENT : 264LAA0002P003

NOM DU CLIENT	NUMERO DU DOSSIER	PIECE OU LOCAL	
OPH77	264LAA0002 06/09/2019	Placard 1 (Rez de chaussée)	
ELEMENT	DESCRIPTIF DU LABORATOIRE	DATE DE PRELEVEMENT	NOM DE L'OPERATEUR
Revêtement de sols	Colle polymère jaune non séparable + ragréage gris + peinture non séparable + matériau blanc non séparable	06/09/2019	IZABACHENE Lyes
LOCALISATION		RESULTAT	
Sol		Fr2:Amiante non détecté

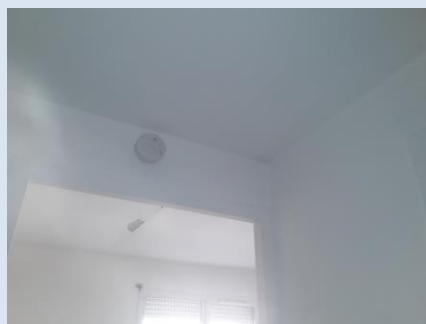
PRELEVEMENT : 264LAA0002P004			
NOM DU CLIENT	NUMERO DU DOSSIER	PIECE OU LOCAL	
OPH77	264LAA0002 06/09/2019	Entrée (Rez de chaussée)	
ELEMENT	DESCRIPTIF DU LABORATOIRE	DATE DE PRELEVEMENT	NOM DE L'OPERATEUR
Enduit / Calicot	Peinture non séparable + papier non séparable + enduit plâtreux blanc non séparable + carton non séparable + matériau plâtreux blanc	06/09/2019	IZABACHENE Lyes
LOCALISATION		RESULTAT	
Plafond		Amiante non détecté

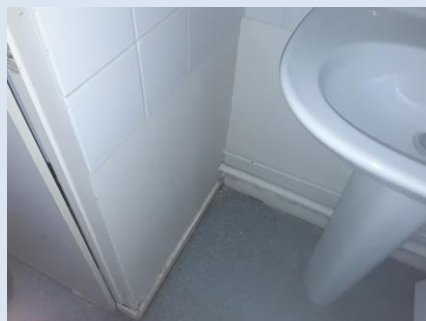
PRELEVEMENT : 264LAA0002P005			
NOM DU CLIENT	NUMERO DU DOSSIER	PIECE OU LOCAL	
OPH77	264LAA0002 06/09/2019	Salle de bains (Rez de chaussée)	
ELEMENT	DESCRIPTIF DU LABORATOIRE	DATE DE PRELEVEMENT	NOM DE L'OPERATEUR
Enduit / Calicot	Peinture non séparable + papier non séparable + enduit plâtreux blanc non séparable + carton non séparable + matériau plâtreux blanc	06/09/2019	IZABACHENE Lyes
LOCALISATION		RESULTAT	
Mur C		Amiante non détecté

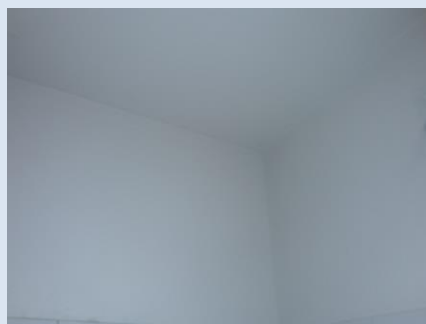
PRELEVEMENT : 264LAA0002P006			
NOM DU CLIENT	NUMERO DU DOSSIER		PIECE OU LOCAL
OPH77	264LAA0002 06/09/2019		Salle de bains (Rez de chaussée)
ELEMENT	DESCRIPTIF DU LABORATOIRE	DATE DE PRELEVEMENT	NOM DE L'OPERATEUR
Enduit / Peinture béton	Peinture non séparable + carton en faible quantité non séparable + enduit plâtreux blanc en vrac	06/09/2019	IZABACHENE Lyes
LOCALISATION		RESULTAT	
Plafond		Amiante non détecté

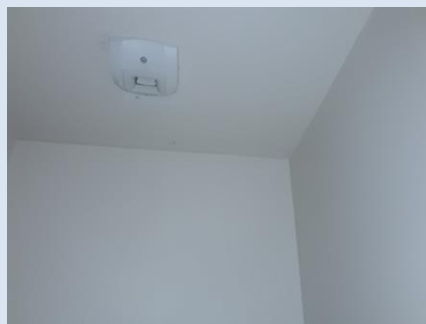
PRELEVEMENT : 264LAA0002P007			
NOM DU CLIENT	NUMERO DU DOSSIER		PIECE OU LOCAL
OPH77	264LAA0002 06/09/2019		WC (Rez de chaussée)
ELEMENT	DESCRIPTIF DU LABORATOIRE	DATE DE PRELEVEMENT	NOM DE L'OPERATEUR
Enduit / Calicot	Peinture non séparable + papier non séparable + enduit plâtreux blanc non séparable + carton non séparable + matériau plâtreux blanc	06/09/2019	IZABACHENE Lyes
LOCALISATION		RESULTAT	
Plafond		Amiante non détecté

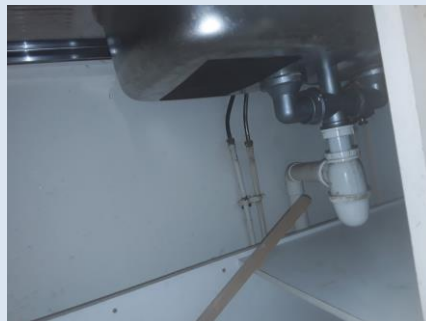
PRELEVEMENT : 264LAA0002P008			
NOM DU CLIENT	NUMERO DU DOSSIER		PIECE OU LOCAL
OPH77	264LAA0002 06/09/2019		Cuisine (Rez de chaussée)
ELEMENT	DESCRIPTIF DU LABORATOIRE	DATE DE PRELEVEMENT	NOM DE L'OPERATEUR
Tampon bitumineux	Tampon bitumineux noir	06/09/2019	IZABACHENE Lyes
LOCALISATION		RESULTAT	
Sous évier		Amiante non détecté

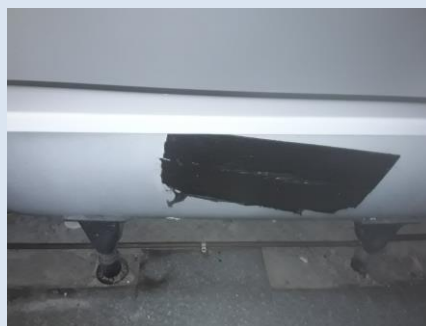
PRELEVEMENT : 264LAA0002P009			
NOM DU CLIENT	NUMERO DU DOSSIER		PIECE OU LOCAL
OPH77	264LAA0002 06/09/2019		Salle de bains (Rez de chaussée)
ELEMENT	DESCRIPTIF DU LABORATOIRE	DATE DE PRELEVEMENT	NOM DE L'OPERATEUR
Tampon bitumineux	Matériau bitumineux noir avec couche souple	06/09/2019	IZABACHENE Lyes
LOCALISATION		RESULTAT	
Sous baignoire		Amiante non détecté
