Rapport de mission de repérage des matériaux et produits contenant de l'amiante avant réalisation de travaux

3 ALLEE DU PARC LGT 7

7
77090 COLLEGIEN

RAPPORT N° :	264LAA0007	Laboratoire d'Analyses :	ITGA
Repérage réalisé le :	12/12/2017	Adresse laboratoire :	3 RUE ARMAND HERPIN LACROIX - CS 46537 35065 RENNES CEDEX
Accompagnateur :		Numéro d'accréditation :	1-5967
Par :	Tristan BRUNOT	Organisme d'assurance professionnelle :	ALLIANZ
N° certificat :	CPDI 3541	Adresse assurance :	Direction Opérations Entreprises 5C Esplanade Charles de Gaulle 33081 BORDEAUX CEDEX
Date d'obtention :	06/08/2015	N° de contrat d'assurance :	55897385
Organisme certificateur	I.CERT PARC EDONIA - BAT G - RUE DE LA TERRE VICTORIA - 35760 SAINT GREGOIRE	Date de validité :	31/12/2017

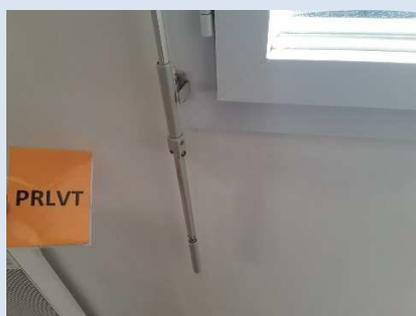
PRELEVEMENT : 264LAA0007P001			
NOM DU CLIENT	NUMERO DU DOSSIER		PIECE OU LOCAL
OPH77	264LAA0007 12/12/2017		Séjour
ELEMENT	DESCRIPTIF DU LABORATOIRE	DATE DE PRELEVEMENT	NOM DE L'OPERATEUR
Enduit / Calicot	Enduit plâtreux blanc + carton non séparable + papier en faible quantité en vrac non séparable + peinture non séparable	12/12/2017	BRUNOT Tristan
LOCALISATION		RESULTAT	
Mur B		Amiante non détecté

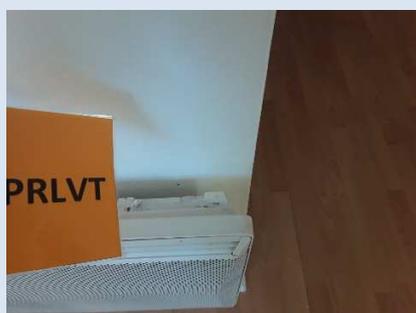
PRELEVEMENT : 264LAA0007P002			
NOM DU CLIENT	NUMERO DU DOSSIER		PIECE OU LOCAL
OPH77	264LAA0007 12/12/2017		Séjour
ELEMENT	DESCRIPTIF DU LABORATOIRE	DATE DE PRELEVEMENT	NOM DE L'OPERATEUR
Enduit / Calicot	Enduit plâtreux blanc en vrac + peinture non séparable	12/12/2017	BRUNOT Tristan
LOCALISATION		RESULTAT	
Mur D		Amiante non détecté

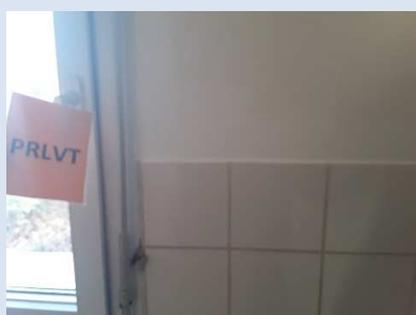
PRELEVEMENT : 264LAA0007P004			
NOM DU CLIENT	NUMERO DU DOSSIER		PIECE OU LOCAL
OPH77	264LAA0007 12/12/2017		Cuisine
ELEMENT	DESCRIPTIF DU LABORATOIRE	DATE DE PRELEVEMENT	NOM DE L'OPERATEUR
Enduit / Calicot	Enduit plâtreux blanc en faible quantité + peintures multiples en faible quantité non séparable	12/12/2017	BRUNOT Tristan
LOCALISATION		RESULTAT	
Mur B		Amiante non détecté

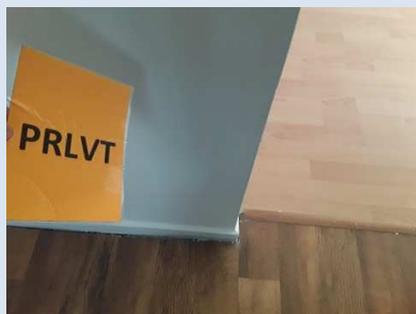
PRELEVEMENT : 264LAA0007P005			
NOM DU CLIENT	NUMERO DU DOSSIER		PIECE OU LOCAL
OPH77	264LAA0007 12/12/2017		Cuisine
ELEMENT	DESCRIPTIF DU LABORATOIRE	DATE DE PRELEVEMENT	NOM DE L'OPERATEUR
Enduit / Calicot	Enduit plâtreux blanc en faible quantité + peintures multiples en faible quantité non séparable	12/12/2017	BRUNOT Tristan
LOCALISATION		RESULTAT	
Mur D		Amiante non détecté

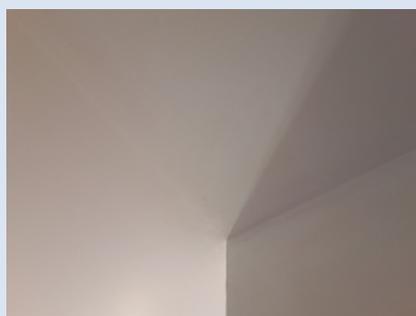
PRELEVEMENT : 264LAA0007P006			
NOM DU CLIENT	NUMERO DU DOSSIER		PIECE OU LOCAL
OPH77	264LAA0007 12/12/2017		Cuisine
ELEMENT	DESCRIPTIF DU LABORATOIRE	DATE DE PRELEVEMENT	NOM DE L'OPERATEUR
Enduit béton	Enduit plâtreux blanc en vrac + peintures multiples non séparable	12/12/2017	BRUNOT Tristan
LOCALISATION		RESULTAT	
Plafond		Amiante non détecté
