# Rapport de repérage des matériaux et produits contenant de l'amiante avant réalisation de travaux dans un immeuble bâti

4  
1 RUE DE LA VALLEE  
ESCALIER AB  
77090 COLLEGIEN

**Date du rapport :** 22/06/2020

264PAB0004 22/06/2020 - 17:16

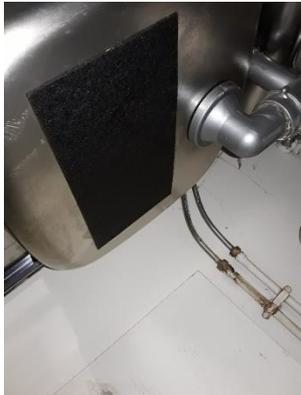
Identification : P004
Pièce et étage : Cuisine RC
Localisation : Sous évier
Parties d'ouvrages ou de composants : Autres (Tampon bitumineux)
Descriptif Laboratoire : Tampon bitumineux noir
Résultat (justification) : Amiante non détectée (RESULTAT ANALYSE)

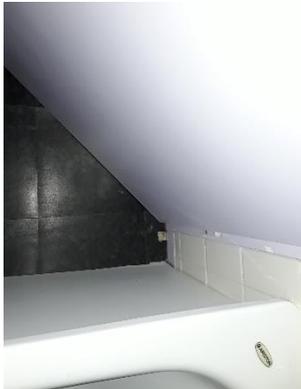
Identification : P007 (Fr1)
Pièce et étage : Salle de bains RC
Localisation : Sol
Parties d'ouvrages ou de composants : Autres (Dalle de sol)
Descriptif Laboratoire : Revêtement cassant noir
Résultat (justification) : Amiante non détectée (RESULTAT ANALYSE)

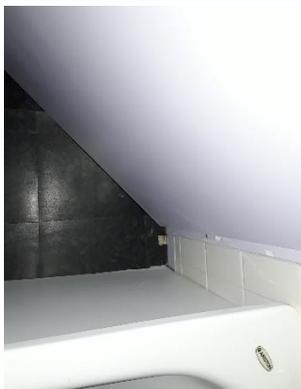
Identification : P007 (Fr2)
Pièce et étage : Salle de bains RC
Localisation : Sol
Parties d'ouvrages ou de composants : Autres (Dalle de sol)
Descriptif Laboratoire : Colle polymère incolore avec poussières + peinture
Résultat (justification) : Amiante non détectée (RESULTAT ANALYSE)

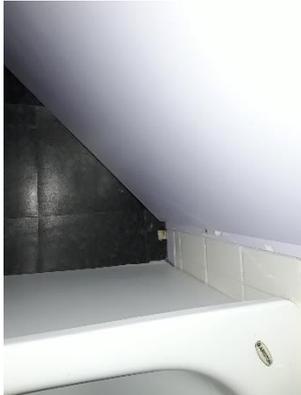
Identification : P007 (Fr3)
Pièce et étage : Salle de bains RC
Localisation : Sol
Parties d'ouvrages ou de composants : Autres (Dalle de sol)
Descriptif Laboratoire : Revêtement souple gris
Résultat (justification) : Amiante non détectée (RESULTAT ANALYSE)

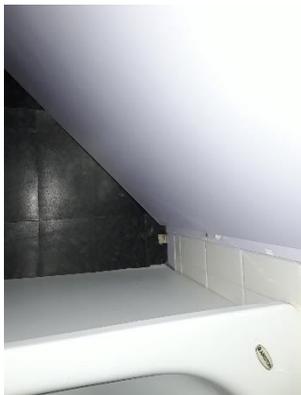
Identification : P007 (Fr4)
Pièce et étage : Salle de bains RC
Localisation : Sol
Parties d'ouvrages ou de composants : Autres (Dalle de sol)
Descriptif Laboratoire : Colle polymère jaune avec poussières non séparable + ragréage gris en faible quantité non séparable
Résultat (justification) : Amiante non détectée (RESULTAT ANALYSE)

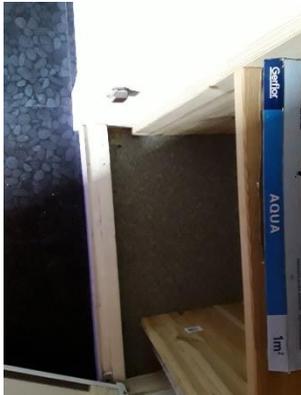
Identification : P008 (Fr1)
Pièce et étage : Placard 1 RC
Localisation : Sol
Parties d'ouvrages ou de composants : Autres (Revêtement souple)
Descriptif Laboratoire : Revêtement souple gris
Résultat (justification) : Amiante non détectée (RESULTAT ANALYSE)

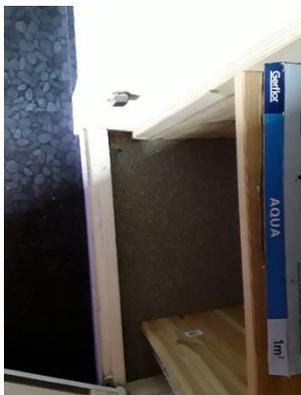
Identification : P008 (Fr2)
Pièce et étage : Placard 1 RC
Localisation : Sol
Parties d'ouvrages ou de composants : Autres (Revêtement souple)
Descriptif Laboratoire : Colle polymère jaune non séparable + ragréage gris non séparable
Résultat (justification) : Amiante non détectée (RESULTAT ANALYSE)

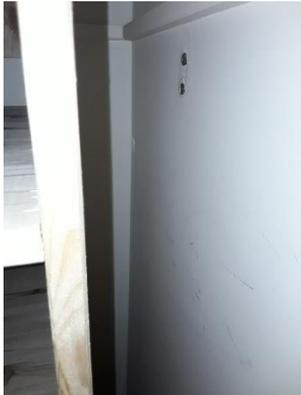
Identification : P009
Pièce et étage : Placard 1 RC
Localisation : Mur D
Parties d'ouvrages ou de composants : Autres (Enduit / Peinture plaque de plâtre)
Descriptif Laboratoire : Peinture non séparable + enduit plâtreux blanc non séparable + papier non séparable + matériau plâtreux blanc avec couche cartonnée
Résultat (justification) : Amiante non détectée (RESULTAT ANALYSE)

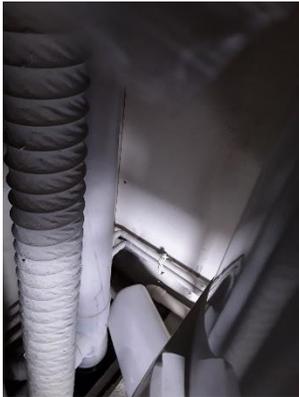
Identification : P011
Pièce et étage : Gaine technique 1 RC
Localisation : Conduits
Parties d'ouvrages ou de composants : Autres (Conduit PVC)
Descriptif Laboratoire :
Résultat (justification) : Amiante non détectée (RESULTAT ANALYSE)
