Rapport de mission de repérage des matériaux et produits contenant de l'amiante avant réalisation de travaux

3 RUE DE LA VALLEE LGT 1

1
77090 COLLEGIEN

RAPPORT N° :	264PAC0001	Laboratoire d'Analyses :	ITGA
Repérage réalisé le :	23/11/2017	Adresse laboratoire :	3 RUE ARMAND HERPIN LACROIX - CS 46537 35065 RENNES CEDEX
Accompagnateur :		Numéro d'accréditation :	1-5967
Par :	Mickaël JULIEN	Organisme d'assurance professionnelle :	ALLIANZ
N° certificat :	CPDI 4129	Adresse assurance :	Direction Opérations Entreprises 5C Esplanade Charles de Gaulle 33081 BORDEAUX CEDEX
Date d'obtention :	01/01/2017	N° de contrat d'assurance :	55897385
Organisme certificateur	I.CERT Parc Edonia - Bâtiment G - Rue de la Terre Victoria - 35760 SAINT-GREGOIRE	Date de validité :	31/12/2017

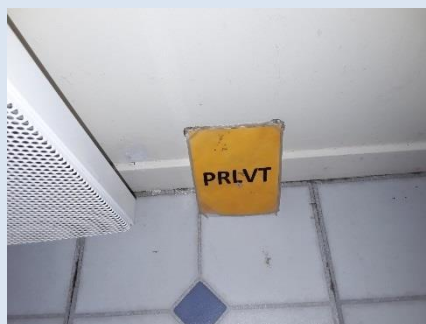
PRELEVEMENT : 264PAC0001P002			
NOM DU CLIENT	NUMERO DU DOSSIER	PIECE OU LOCAL	
OPH77	264PAC0001 23/11/2017	Salle de bains	
ELEMENT	DESCRIPTIF DU LABORATOIRE	DATE DE PRELEVEMENT	NOM DE L'OPERATEUR
Enduit / Peinture plaque de plâtre	Enduit plâtreux blanc en vrac + carton non séparable + peintures multiples non séparable	23/11/2017	JULIEN Mickaël
LOCALISATION		RESULTAT	
Mur A		Amiante non détecté

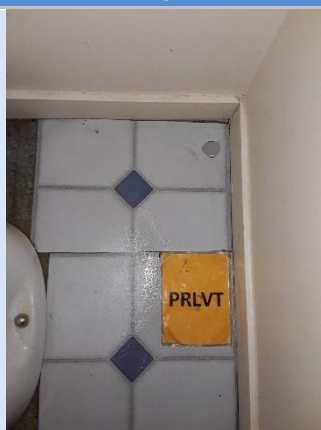
PRELEVEMENT : 264PAC0001P004			
NOM DU CLIENT	NUMERO DU DOSSIER	PIECE OU LOCAL	
OPH77	264PAC0001 23/11/2017	WC	
ELEMENT	DESCRIPTIF DU LABORATOIRE	DATE DE PRELEVEMENT	NOM DE L'OPERATEUR
Dalle de sol	Revêtement souple beige + colle polymère jaune non séparable + ragréage gris + sous couche de ragréage blanche non séparable + matériau gris non séparable + peinture non séparable + revêtement cassant blanc + colle polymère incolore non séparable	23/11/2017	JULIEN Mickaël
LOCALISATION		RESULTAT	
Sol		Amiante non détecté

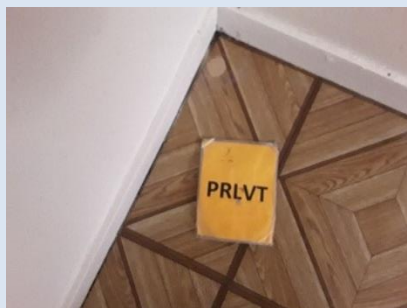
PRELEVEMENT : 264PAC0001P005			
NOM DU CLIENT	NUMERO DU DOSSIER		PIECE OU LOCAL
OPH77	264PAC0001 23/11/2017		Séjour
ELEMENT	DESCRIPTIF DU LABORATOIRE	DATE DE PRELEVEMENT	NOM DE L'OPERATEUR
Dalle de sol	Revêtement souple beige + colle polymère jaune non séparable + ragréage gris + sous couche de ragréage blanche non séparable + matériau gris non séparable + peinture non séparable + revêtement souple blanc + revêtement cassant marron + colle polymère	23/11/2017	JULIEN Mickaël
LOCALISATION		RESULTAT	
Sol		Amiante non détecté

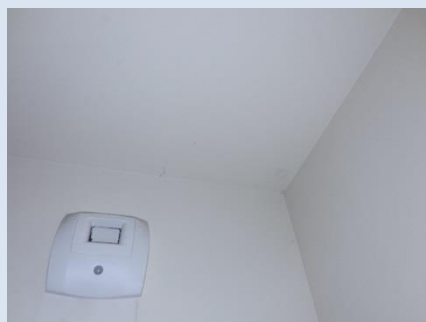
PRELEVEMENT : 264PAC0001P006			
NOM DU CLIENT	NUMERO DU DOSSIER		PIECE OU LOCAL
OPH77	264PAC0001 23/11/2017		WC
ELEMENT	DESCRIPTIF DU LABORATOIRE	DATE DE PRELEVEMENT	NOM DE L'OPERATEUR
Enduit béton	Enduit plâtreux blanc en vrac + peinture non séparable + matériau beige non séparable	23/11/2017	JULIEN Mickaël
LOCALISATION		RESULTAT	
Plafond		Amiante non détecté

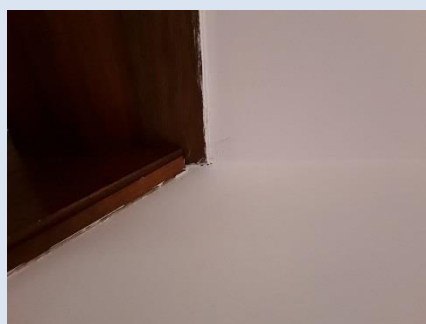
PRELEVEMENT : 264PAC0001P007			
NOM DU CLIENT	NUMERO DU DOSSIER	PIECE OU LOCAL	
OPH77	264PAC0001 23/11/2017	Séjour	
ELEMENT	DESCRIPTIF DU LABORATOIRE	DATE DE PRELEVEMENT	NOM DE L'OPERATEUR
Enduit béton	Enduit plâtreux blanc en vrac + peinture non séparable	23/11/2017	JULIEN Mickaël
LOCALISATION		RESULTAT	
Plafond		Amiante non détecté

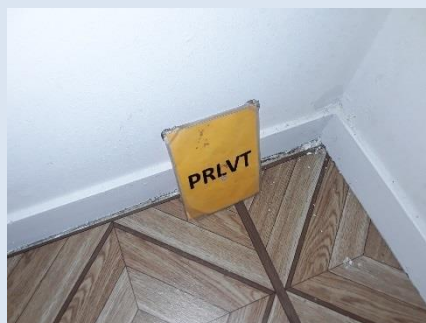
PRELEVEMENT : 264PAC0001P008			
NOM DU CLIENT	NUMERO DU DOSSIER	PIECE OU LOCAL	
OPH77	264PAC0001 23/11/2017	Séjour	
ELEMENT	DESCRIPTIF DU LABORATOIRE	DATE DE PRELEVEMENT	NOM DE L'OPERATEUR
Enduit / Peinture plaque de plâtre	Enduit plâtreux blanc en vrac non séparable + carton non séparable + peinture non séparable + papier en vrac non séparable + matériau plâtreux beige non séparable	23/11/2017	JULIEN Mickaël
LOCALISATION		RESULTAT	
Mur C		Amiante non détecté

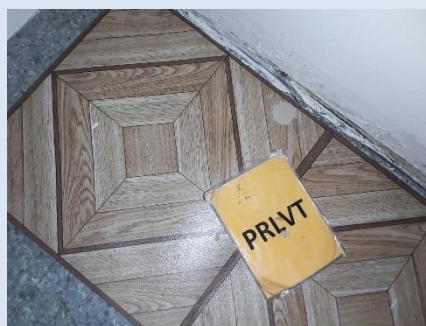
PRELEVEMENT : 264PAC0001P010			
NOM DU CLIENT	NUMERO DU DOSSIER		PIECE OU LOCAL
OPH77	264PAC0001 23/11/2017		Cuisine
ELEMENT	DESCRIPTIF DU LABORATOIRE	DATE DE PRELEVEMENT	NOM DE L'OPERATEUR
Dalle de sol	Revêtement cassant marron + colle polymère incolore non séparable + revêtement souple beige + colle polymère jaune non séparable + ragréage gris non séparable + sous couche de ragréage blanche non séparable + matériau compact gris hétérogène	23/11/2017	JULIEN Mickaël
LOCALISATION		RESULTAT	
Sol		Amiante non détecté

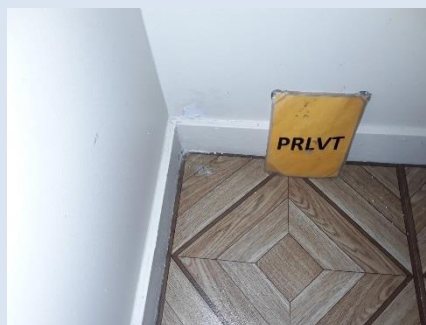
PRELEVEMENT : 264PAC0001P011			
NOM DU CLIENT	NUMERO DU DOSSIER		PIECE OU LOCAL
OPH77	264PAC0001 23/11/2017		Cuisine
ELEMENT	DESCRIPTIF DU LABORATOIRE	DATE DE PRELEVEMENT	NOM DE L'OPERATEUR
Enduit / Peinture plaque de plâtre	Enduit plâtreux blanc en vrac non séparable + carton non séparable + peinture non séparable	23/11/2017	JULIEN Mickaël
LOCALISATION		RESULTAT	
Mur A		Amiante non détecté
