Rapport de mission de repérage des matériaux et produits contenant de l'amiante avant réalisation de travaux

3 RUE DE LA VALLEE APT 9

77090 COLLEGIEN

RAPPORT N° :	OPH77 264PAC0009	Date d'émission du rapport :	07/09/2017
Le repérage a été réalisé le :	30/08/2017	Accompagnateur :	
Par :	Mickaël JULIEN	Laboratoire d'Analyses :	ITGA
N° certificat de qualification :	CPDI 4129	Adresse laboratoire :	3 RUE ARMAND HERPIN LACROIX - CS 46537 35065 RENNES CEDEX
Date d'obtention :	01/01/2017	Numéro d'accréditation :	1-5967
Le présent rapport est établi par une personne dont les compétences sont certifiées par :	I.CERT Parc Edonia - Bâtiment G - Rue de la Terre Victoria - 35760 SAINT-GREGOIRE	Organisme d'assurance professionnelle :	ALLIANZ
		Adresse assurance :	Direction Opérations Entreprises 5C Esplanade Charles de Gaulle 33081 BORDEAUX CEDEX
		N° de contrat d'assurance :	55897385
		Date de validité :	31/12/2017

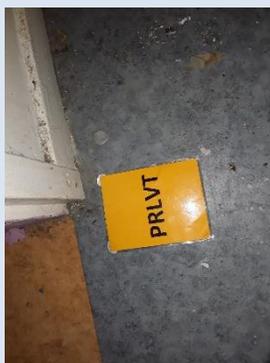
PRELEVEMENT : 264PAC0009P001		
NOM DU CLIENT	NUMERO DU DOSSIER	PIECE OU LOCAL
OPH77	264PAC0009 30/08/2017	Salle de bains
MATERIAU	DATE DE PRELEVEMENT	NOM DE L'OPERATEUR
Revêtement souple beige + colle polymère jaune non séparable + ragréage rose + matériau compact gris	30/08/2017	JULIEN Mickaël
LOCALISATION	RESULTAT	
Sol	Amiante non détecté

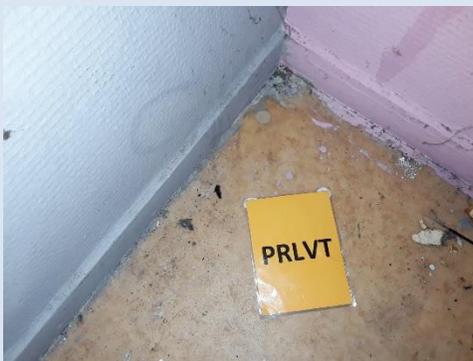
PRELEVEMENT : 264PAC0009P002		
NOM DU CLIENT	NUMERO DU DOSSIER	PIECE OU LOCAL
OPH77	264PAC0009 30/08/2017	Chambre 1
MATERIAU	DATE DE PRELEVEMENT	NOM DE L'OPERATEUR
Revêtement souple marron + colle polymère jaune non séparable + ragréage rose	30/08/2017	JULIEN Mickaël
LOCALISATION	RESULTAT	
Sol	Amiante non détecté

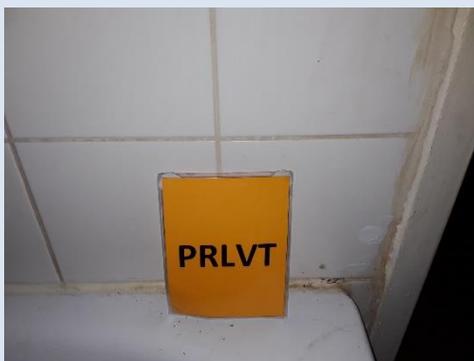
PRELEVEMENT : 264PAC0009P003		
NOM DU CLIENT	NUMERO DU DOSSIER	PIECE OU LOCAL
OPH77	264PAC0009 30/08/2017	Salle de bains
MATERIAU	DATE DE PRELEVEMENT	NOM DE L'OPERATEUR
Colle beige + couche plâtreuse blanche avec couche cartonnée non séparable + carrelage	30/08/2017	JULIEN Mickaël
LOCALISATION	RESULTAT	
Mur D	Amiante non détecté

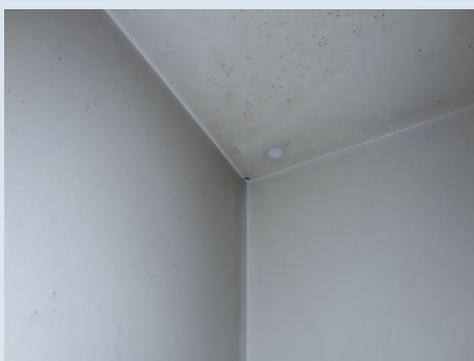
PRELEVEMENT : 264PAC0009P004		
NOM DU CLIENT	NUMERO DU DOSSIER	PIECE OU LOCAL
OPH77	264PAC0009 30/08/2017	Salle de bains
MATERIAU	DATE DE PRELEVEMENT	NOM DE L'OPERATEUR
Enduit plâtreux blanc en vrac + peinture non séparable + carton non séparable	30/08/2017	JULIEN Mickaël
LOCALISATION	RESULTAT	
Plafond	Amiante non détecté

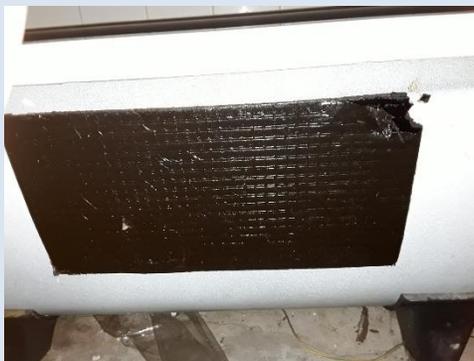
PRELEVEMENT : 264PAC0009P005		
NOM DU CLIENT	NUMERO DU DOSSIER	PIECE OU LOCAL
OPH77	264PAC0009 30/08/2017	Salle de bains
MATERIAU	DATE DE PRELEVEMENT	NOM DE L'OPERATEUR
Matériau bitumineux noir	30/08/2017	JULIEN Mickaël
LOCALISATION		RESULTAT
Sous baignoire		Amiante non détecté

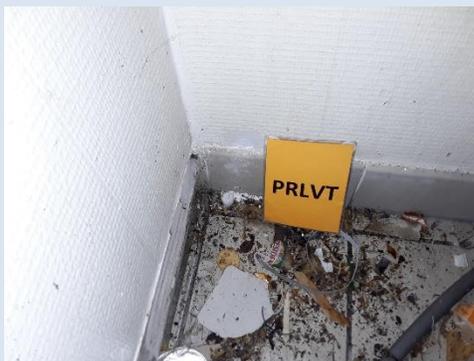
PRELEVEMENT : 264PAC0009P006		
NOM DU CLIENT	NUMERO DU DOSSIER	PIECE OU LOCAL
OPH77	264PAC0009 30/08/2017	Cuisine
MATERIAU	DATE DE PRELEVEMENT	NOM DE L'OPERATEUR
Enduit plâtreux blanc en vrac + peinture avec couche en toile non séparable + carton non séparable	30/08/2017	JULIEN Mickaël
LOCALISATION		RESULTAT
Mur C		Amiante non détecté

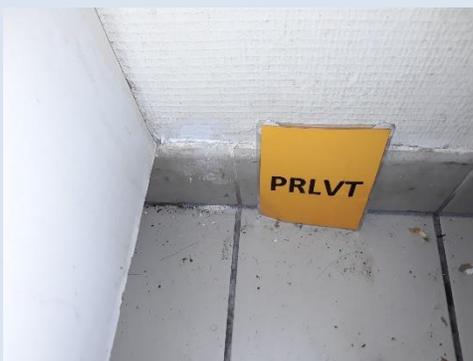
PRELEVEMENT : 264PAC0009P007		
NOM DU CLIENT	NUMERO DU DOSSIER	PIECE OU LOCAL
OPH77	264PAC0009 30/08/2017	Cuisine
MATERIAU	DATE DE PRELEVEMENT	NOM DE L'OPERATEUR
Enduit plâtreux blanc + peinture avec couche en toile non séparable + carton non séparable	30/08/2017	JULIEN Mickaël
LOCALISATION	RESULTAT	
Mur D	Amiante non détecté

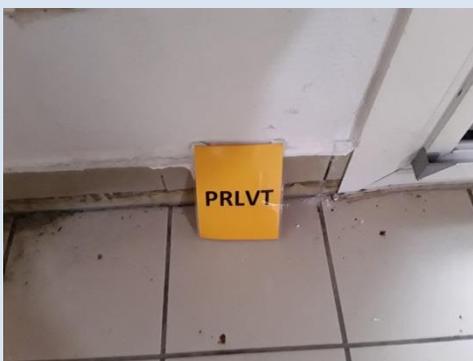
PRELEVEMENT : 264PAC0009P008		
NOM DU CLIENT	NUMERO DU DOSSIER	PIECE OU LOCAL
OPH77	264PAC0009 30/08/2017	Séjour
MATERIAU	DATE DE PRELEVEMENT	NOM DE L'OPERATEUR
Enduit plâtreux blanc en vrac + peinture avec couche en toile non séparable + carton non séparable	30/08/2017	JULIEN Mickaël
LOCALISATION	RESULTAT	
Mur E	Amiante non détecté

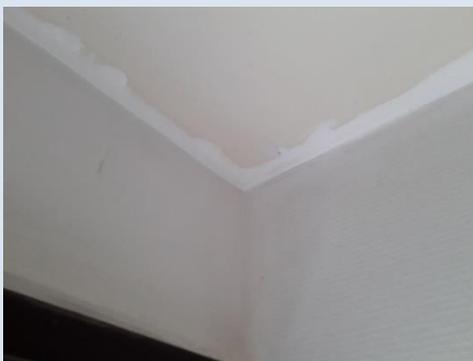
PRELEVEMENT : 264PAC0009P009		
NOM DU CLIENT	NUMERO DU DOSSIER	PIECE OU LOCAL
OPH77	264PAC0009 30/08/2017	Séjour
MATERIAU	DATE DE PRELEVEMENT	NOM DE L'OPERATEUR
Enduit plâtreux blanc en vrac + peinture non séparable	30/08/2017	JULIEN Mickaël
LOCALISATION	RESULTAT	
Plafond	Amiante non détecté

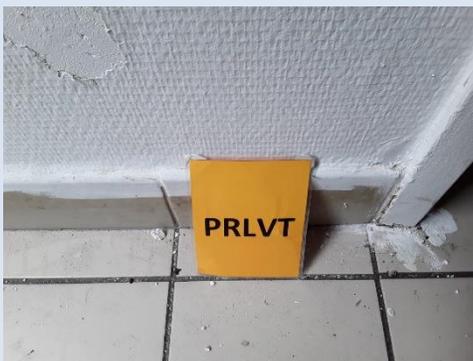
PRELEVEMENT : 264PAC0009P010		
NOM DU CLIENT	NUMERO DU DOSSIER	PIECE OU LOCAL
OPH77	264PAC0009 30/08/2017	Séjour
MATERIAU	DATE DE PRELEVEMENT	NOM DE L'OPERATEUR
Enduit plâtreux blanc en vrac + peinture non séparable + carton non séparable	30/08/2017	JULIEN Mickaël
LOCALISATION	RESULTAT	
Mur A	Amiante non détecté

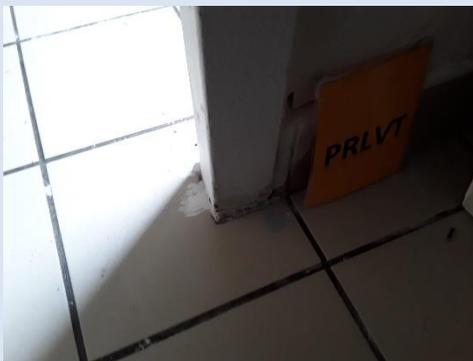
PRELEVEMENT : 264PAC0009P011		
NOM DU CLIENT	NUMERO DU DOSSIER	PIECE OU LOCAL
OPH77	264PAC0009 30/08/2017	WC
MATERIAU	DATE DE PRELEVEMENT	NOM DE L'OPERATEUR
Colle beige + carrelage	30/08/2017	JULIEN Mickaël
LOCALISATION	RESULTAT	
Sol	Amiante non détecté

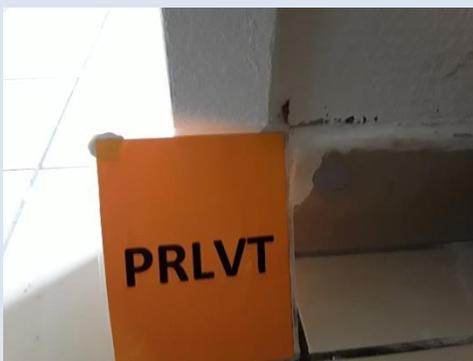
PRELEVEMENT : 264PAC0009P012		
NOM DU CLIENT	NUMERO DU DOSSIER	PIECE OU LOCAL
OPH77	264PAC0009 30/08/2017	WC
MATERIAU	DATE DE PRELEVEMENT	NOM DE L'OPERATEUR
Colle beige + couche plâtrée blanche non séparable + carrelage	30/08/2017	JULIEN Mickaël
LOCALISATION	RESULTAT	
Mur D	Amiante non détecté

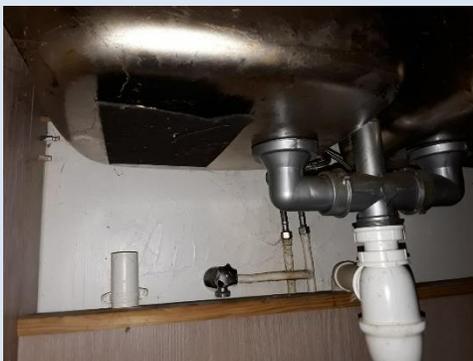
PRELEVEMENT : 264PAC0009P013		
NOM DU CLIENT	NUMERO DU DOSSIER	PIECE OU LOCAL
OPH77	264PAC0009 30/08/2017	Cuisine
MATERIAU	DATE DE PRELEVEMENT	NOM DE L'OPERATEUR
Matériau bitumineux noir	30/08/2017	JULIEN Mickaël
LOCALISATION	RESULTAT	
Sous évier	Amiante non détecté
