Rapport de mission de repérage des matériaux et produits contenant de l'amiante avant réalisation de travaux

Référence : RAAT_265LAB0002

Le 25/08/2021

Adresse : 6 rue De Paris 77600 JOSSIGNY

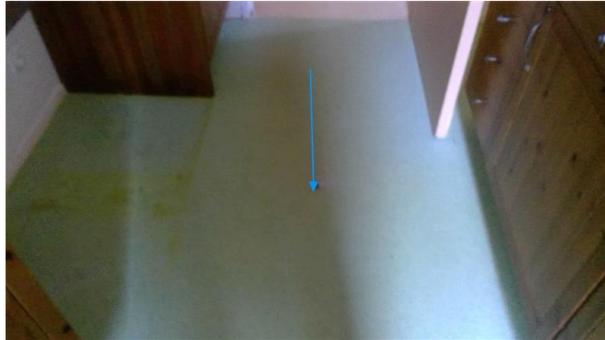
ANNEXE : Fiches d'identification et de cotation
PRELEVEMENT : P001
Emplacement

Nom du client	Numéro de dossier	Localisation
HABITAT 77 OPH DE SEINE ET MARNE	RAAT_265LAB0002	RDC - Cuisine Plancher - Sol
Nom de l'opérateur	Date de prélèvement	Matériau
MARTIN Olivier	25/08/2021	Ragréage / colle - Dalles de sol
Résultat amiante		
absence d'amiante

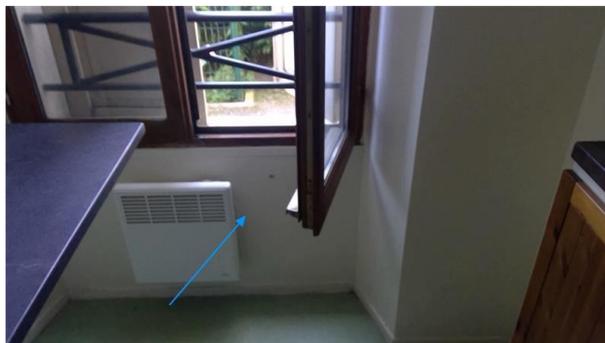
PRELEVEMENT : P002
Emplacement

Nom du client	Numéro de dossier	Localisation
HABITAT 77 OPH DE SEINE ET MARNE	RAAT_265LAB0002	RDC - Cuisine Mur façade - C
Nom de l'opérateur	Date de prélèvement	Matériau
MARTIN Olivier	25/08/2021	Béton/plâtre/enduit - Tapisserie
Résultat amiante		
absence d'amiante

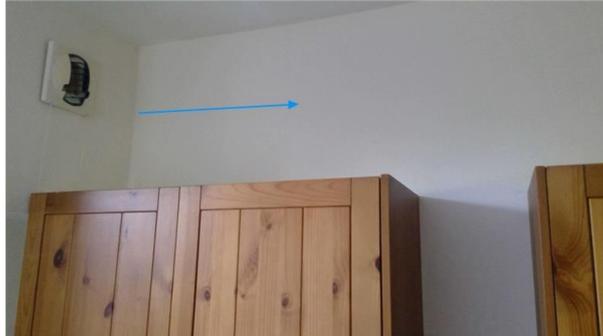
PRELEVEMENT : P003

Nom du client	Numéro de dossier	Localisation
HABITAT 77 OPH DE SEINE ET MARNE	RAAT_265LAB0002	RDC - Cuisine Mur - D
Nom de l'opérateur	Date de prélèvement	Matériau
MARTIN Olivier	25/08/2021	Béton/plâtre/enduit - Tapisserie
Résultat amiante		
absence d'amiante

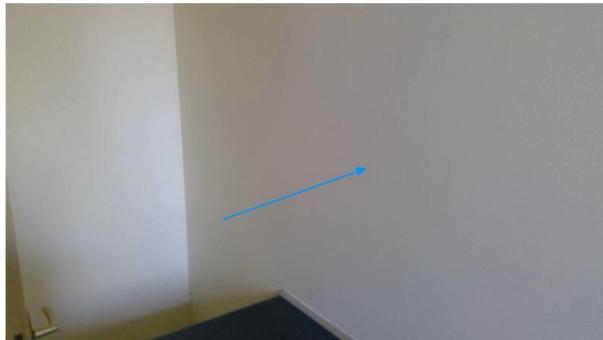
PRELEVEMENT : P004

Nom du client	Numéro de dossier	Localisation
HABITAT 77 OPH DE SEINE ET MARNE	RAAT_265LAB0002	RDC - Cuisine Cloisons - A, B
Nom de l'opérateur	Date de prélèvement	Matériau
MARTIN Olivier	25/08/2021	Enduit / Plâtre - Tapisserie
Résultat amiante		
absence d'amiante

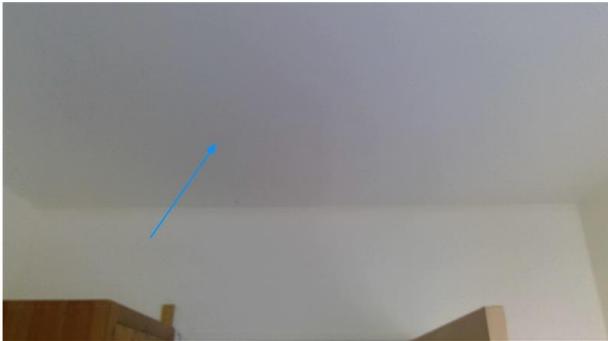
PRELEVEMENT : P005		
Emplacement

Nom du client	Numéro de dossier	Localisation
HABITAT 77 OPH DE SEINE ET MARNE	RAAT_265LAB0002	RDC - Cuisine Plafond - Plafond
Nom de l'opérateur	Date de prélèvement	Matériau
MARTIN Olivier	25/08/2021	Enduit / Plâtre - Peinture
Résultat amiante		
absence d'amiante

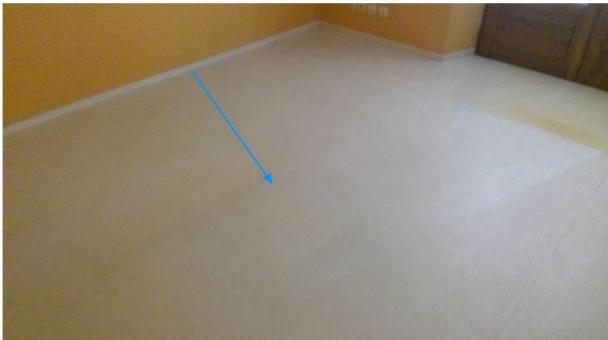
PRELEVEMENT : P006		
Emplacement

Nom du client	Numéro de dossier	Localisation
HABITAT 77 OPH DE SEINE ET MARNE	RAAT_265LAB0002	RDC - Séjour Plancher - Sol
Nom de l'opérateur	Date de prélèvement	Matériau
MARTIN Olivier	25/08/2021	Ragréage / colle - Linoleum
Résultat amiante		
absence d'amiante

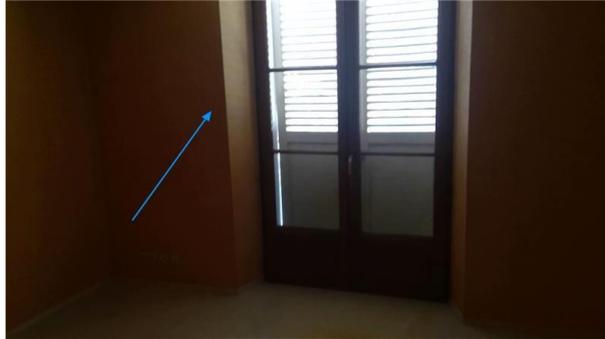
PRELEVEMENT : P007

Nom du client	Numéro de dossier	Localisation
HABITAT 77 OPH DE SEINE ET MARNE	RAAT_265LAB0002	RDC - Séjour Mur façade - C
Nom de l'opérateur	Date de prélèvement	Matériau
MARTIN Olivier	25/08/2021	Béton/plâtre/enduit - Peinture
Résultat amiante		
absence d'amiante

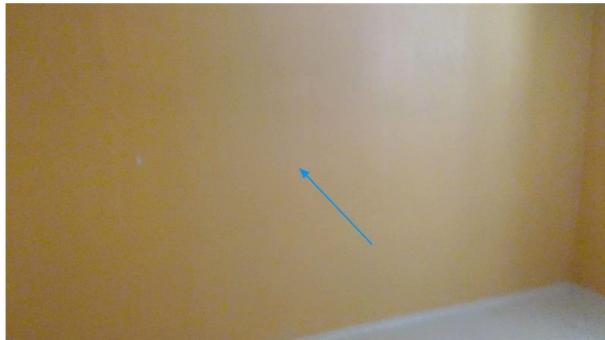
PRELEVEMENT : P008

Nom du client	Numéro de dossier	Localisation
HABITAT 77 OPH DE SEINE ET MARNE	RAAT_265LAB0002	RDC - Séjour Mur - B
Nom de l'opérateur	Date de prélèvement	Matériau
MARTIN Olivier	25/08/2021	Béton/plâtre/enduit - Peinture
Résultat amiante		
absence d'amiante

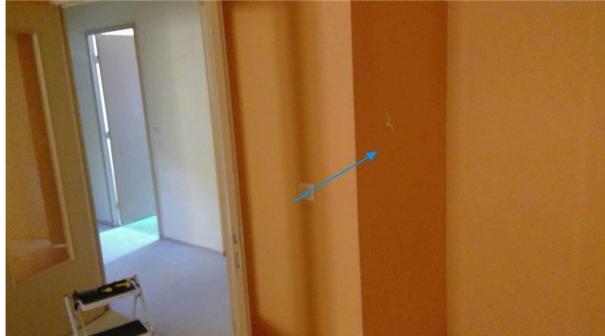
PRELEVEMENT : P009

Nom du client	Numéro de dossier	Localisation
HABITAT 77 OPH DE SEINE ET MARNE	RAAT_265LAB0002	RDC - Séjour Cloisons - A, D
Nom de l'opérateur	Date de prélèvement	Matériau
MARTIN Olivier	25/08/2021	Enduit / Plâtre - Peinture
Résultat amiante		
absence d'amiante

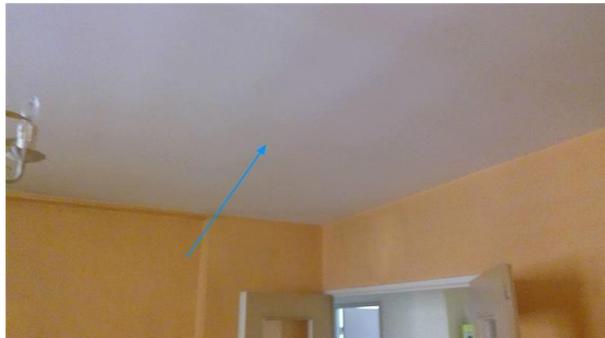
PRELEVEMENT : P010

Nom du client	Numéro de dossier	Localisation
HABITAT 77 OPH DE SEINE ET MARNE	RAAT_265LAB0002	RDC - Séjour Plafond - Plafond
Nom de l'opérateur	Date de prélèvement	Matériau
MARTIN Olivier	25/08/2021	Enduit / Plâtre - Peinture
Résultat amiante		
absence d'amiante

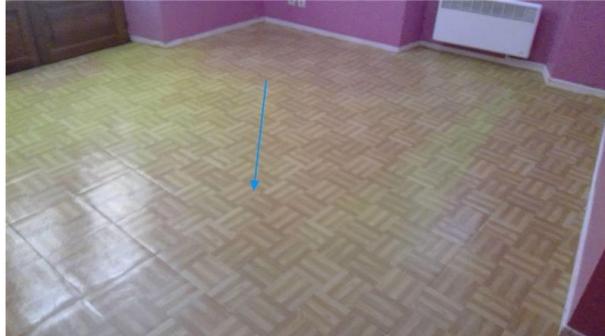
PRELEVEMENT : P011

Nom du client	Numéro de dossier	Localisation
HABITAT 77 OPH DE SEINE ET MARNE	RAAT_265LAB0002	RDC - Chambre n°1 Plancher - Sol
Nom de l'opérateur	Date de prélèvement	Matériau
MARTIN Olivier	25/08/2021	Ragréage / colle - Dalles de sol
Résultat amiante		
absence d'amiante

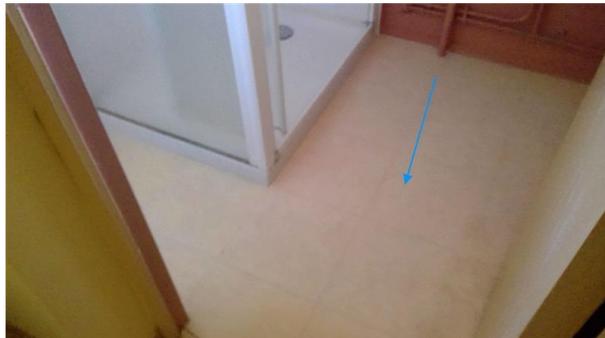
PRELEVEMENT : P012

Nom du client	Numéro de dossier	Localisation
HABITAT 77 OPH DE SEINE ET MARNE	RAAT_265LAB0002	RDC - Salle d'eau Plancher - Sol
Nom de l'opérateur	Date de prélèvement	Matériau
MARTIN Olivier	25/08/2021	Ragréage / colle - Linoleum
Résultat amiante		
absence d'amiante
