# Rapport de repérage des matériaux et produits contenant de l'amiante avant réalisation de travaux dans un immeuble bâti

46 Rue de l'Amouree - Logement 1 - RC - ESC AL  
77650 LONGUEVILLE

266PAL0001 16/02/2020 - 01:55

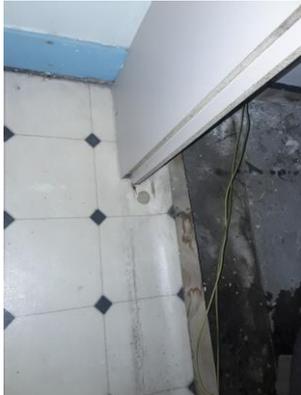
Identification : P006 (Fr1)
Pièce et étage : Salle de bains RC
Localisation : Sol
Parties d'ouvrages ou de composants : Autres (Revêtement souple)
Descriptif Laboratoire : Colle polymère noire non séparable + bois aggloméré
Résultat (justification) : Amiante non détectée (RESULTAT ANALYSE)

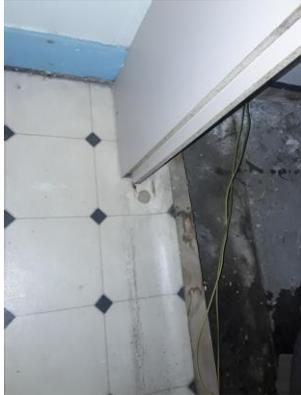
Identification : P006 (Fr2)
Pièce et étage : Salle de bains RC
Localisation : Sol
Parties d'ouvrages ou de composants : Autres (Revêtement souple)
Descriptif Laboratoire : Revêtement souple marron
Résultat (justification) : Amiante non détectée (RESULTAT ANALYSE)

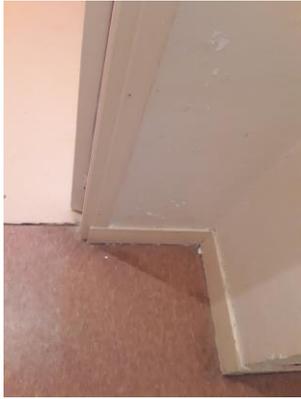
Descriptif Laboratoire : Peinture non séparable + enduit plâtreux blanc en vrac non séparable + matériau plâtreux blanc en vrac

Résultat (justification) : Amiante non détectée (RESULTAT ANALYSE)

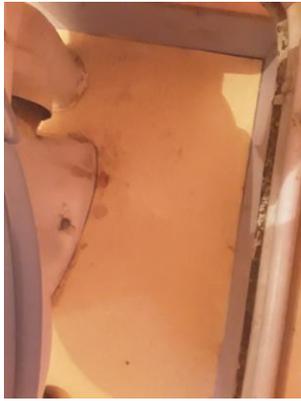
Descriptif Laboratoire : Revêtement souple beige

Résultat (justification) : Amiante non détectée (RESULTAT ANALYSE)

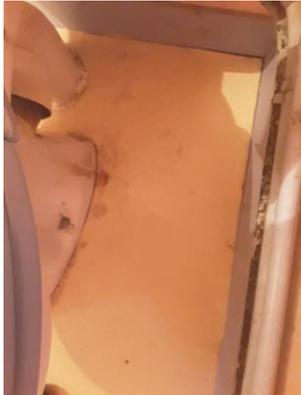
Identification : P015 (Fr2)
Pièce et étage : WC 1 RC
Localisation : Sol
Parties d'ouvrages ou de composants : Autres (Revêtement souple)
Descriptif Laboratoire : Colle polymère jaune non séparable + ragréage beige en vrac non séparable
Résultat (justification) : Amiante non détectée (RESULTAT ANALYSE)
