Rapport de mission de repérage des matériaux et produits contenant de l'amiante avant réalisation de travaux

Norme NF X 46-020 V .2017

3 IMPASSE DE L'AMOUREE

RAPPORT N° :	266PCC0001	Laboratoire d'Analyses :	ITGA
Repérage réalisé le :	28/05/2019	Adresse laboratoire :	3 RUE ARMAND HERPIN LACROIX - CS 46537 35065 RENNES CEDEX
Accompagnateur :		Numéro d'accréditation :	1-5967
Par :	Alain LEITE LOPES	Organisme d'assurance professionnelle :	AXA France
N° certificat :	CPDI4715	Adresse assurance :	313 Terrasses de l'Arche 92727 NANTERRE CEDEX
Date d'obtention :	17/01/2018	N° de contrat d'assurance :	10158549604
Organisme certificateur	I.Cert Parc EDONIA - Bâtiment G - Rue de la Terre Victoria - 35760 Saint-Grégoire	Date de validité :	31/12/2019

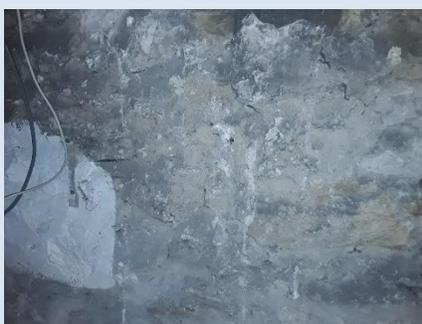
PRELEVEMENT : 266PCC0001P001			
NOM DU CLIENT	NUMERO DU DOSSIER		PIECE OU LOCAL
OPH77	266PCC0001 28/05/2019		Cave 1 (R-1)
ELEMENT	DESCRIPTIF DU LABORATOIRE	DATE DE PRELEVEMENT	NOM DE L'OPERATEUR
Joint	Matériau compact beige en vrac hétérogène + peinture non séparable + matériau plâtreux beige en vrac non séparable	28/05/2019	LEITE LOPES Alain
LOCALISATION		RESULTAT	
Mur C		Amiante non détecté

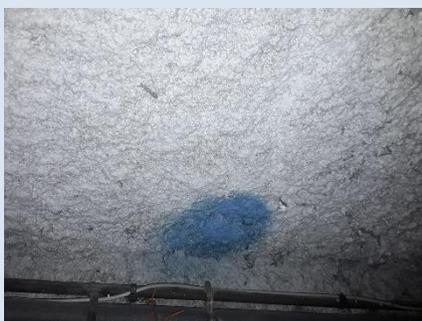
PRELEVEMENT : 266PCC0001P002			
NOM DU CLIENT	NUMERO DU DOSSIER		PIECE OU LOCAL
OPH77	266PCC0001 28/05/2019		Cave 1 (R-1)
ELEMENT	DESCRIPTIF DU LABORATOIRE	DATE DE PRELEVEMENT	NOM DE L'OPERATEUR
Flocage	Matériau cotonneux blanc avec poussières	28/05/2019	LEITE LOPES Alain
LOCALISATION		RESULTAT	
Plafond		Amiante non détecté

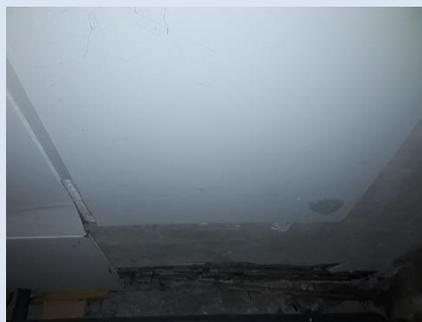
PRELEVEMENT : 266PCC0001P003			
NOM DU CLIENT	NUMERO DU DOSSIER		PIECE OU LOCAL
OPH77	266PCC0001 28/05/2019		Cave 1 (R-1)
ELEMENT	DESCRIPTIF DU LABORATOIRE	DATE DE PRELEVEMENT	NOM DE L'OPERATEUR
Dalle de faux-plafonds	Matériau fibreux jaune avec poussières + peinture non séparable	28/05/2019	LEITE LOPES Alain
LOCALISATION		RESULTAT	
Plafond		Amiante non détecté

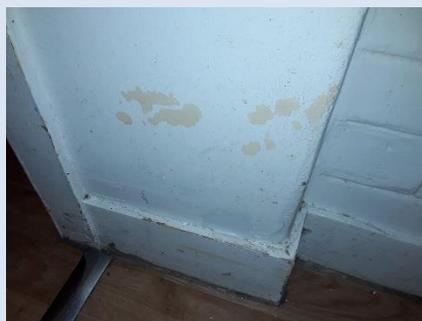
PRELEVEMENT : 266PCC0001P004			
NOM DU CLIENT	NUMERO DU DOSSIER		PIECE OU LOCAL
OPH77	266PCC0001 28/05/2019		Entrée (RC)
ELEMENT	DESCRIPTIF DU LABORATOIRE	DATE DE PRELEVEMENT	NOM DE L'OPERATEUR
Enduit	Enduit plâtreux blanc + peintures multiples en vrac non séparable	28/05/2019	LEITE LOPES Alain
LOCALISATION		RESULTAT	
Mur E		Amiante non détecté

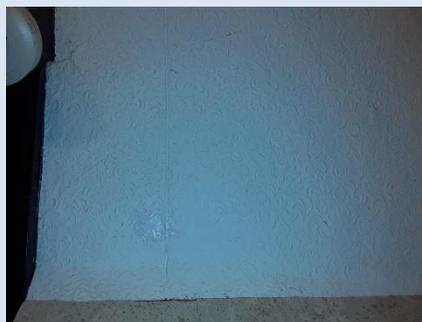
PRELEVEMENT : 266PCC0001P005			
NOM DU CLIENT	NUMERO DU DOSSIER	PIECE OU LOCAL	
OPH77	266PCC0001 28/05/2019	Entrée (RC)	
ELEMENT	DESCRIPTIF DU LABORATOIRE	DATE DE PRELEVEMENT	NOM DE L'OPERATEUR
Dalle de polystyrènes	Matériau en polystyrène + colle polymère beige + peinture non séparable	28/05/2019	LEITE LOPES Alain
LOCALISATION		RESULTAT	
Plafond		Amiante non détecté

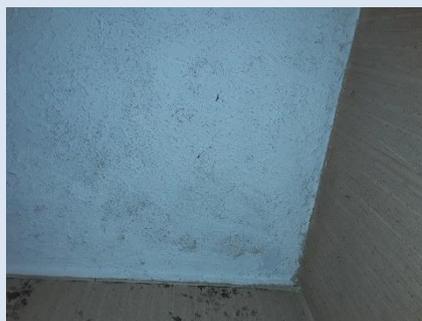
PRELEVEMENT : 266PCC0001P006			
NOM DU CLIENT	NUMERO DU DOSSIER	PIECE OU LOCAL	
OPH77	266PCC0001 28/05/2019	Chambre 1 (RC)	
ELEMENT	DESCRIPTIF DU LABORATOIRE	DATE DE PRELEVEMENT	NOM DE L'OPERATEUR
Enduit / Peinture	Enduit plâtreux blanc + peinture non séparable + matériau gris en vrac hétérogène non séparable	28/05/2019	LEITE LOPES Alain
LOCALISATION		RESULTAT	
Plafond		Amiante non détecté

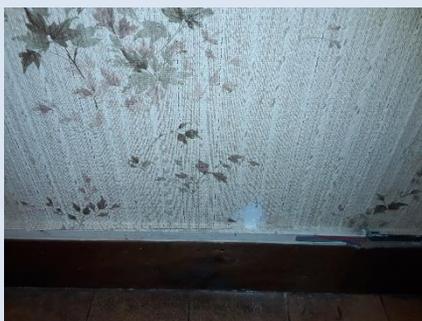
PRELEVEMENT : 266PCC0001P007			
NOM DU CLIENT	NUMERO DU DOSSIER	PIECE OU LOCAL	
OPH77	266PCC0001 28/05/2019	Chambre 1 (RC)	
ELEMENT	DESCRIPTIF DU LABORATOIRE	DATE DE PRELEVEMENT	NOM DE L'OPERATEUR
Enduit brique plâtrière	Enduit plâtreux blanc avec couche cartonnée + peinture non séparable + matériau compact beige en vrac hétérogène	28/05/2019	LEITE LOPES Alain
LOCALISATION		RESULTAT	
Mur D		Amiante non détecté

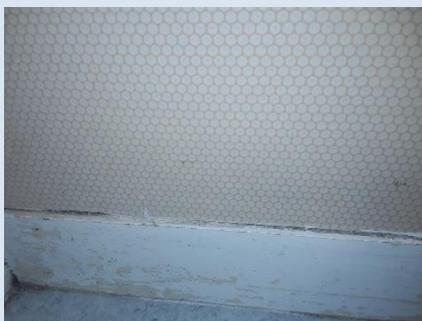
PRELEVEMENT : 266PCC0001P008			
NOM DU CLIENT	NUMERO DU DOSSIER	PIECE OU LOCAL	
OPH77	266PCC0001 28/05/2019	Salle d'eau (RC)	
ELEMENT	DESCRIPTIF DU LABORATOIRE	DATE DE PRELEVEMENT	NOM DE L'OPERATEUR
Enduit	Enduit plâtreux blanc avec couche cartonnée + peinture non séparable	28/05/2019	LEITE LOPES Alain
LOCALISATION		RESULTAT	
Mur A		Amiante non détecté

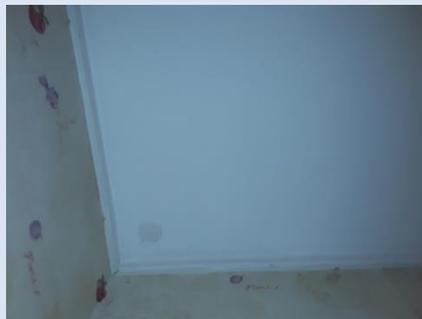
PRELEVEMENT : 266PCC0001P009			
NOM DU CLIENT	NUMERO DU DOSSIER		PIECE OU LOCAL
OPH77	266PCC0001 28/05/2019		Cuisine (RC)
ELEMENT	DESCRIPTIF DU LABORATOIRE	DATE DE PRELEVEMENT	NOM DE L'OPERATEUR
Enduit / Peinture	Enduit plâtreux blanc + peinture non séparable	28/05/2019	LEITE LOPES Alain
LOCALISATION		RESULTAT	
Plafond		Amiante non détecté

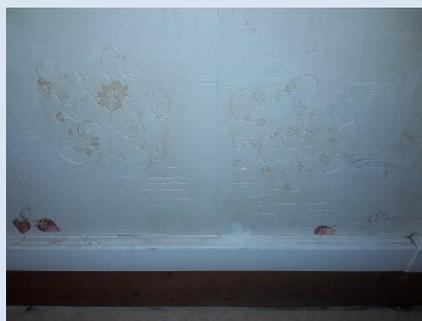
PRELEVEMENT : 266PCC0001P010			
NOM DU CLIENT	NUMERO DU DOSSIER		PIECE OU LOCAL
OPH77	266PCC0001 28/05/2019		Cuisine (RC)
ELEMENT	DESCRIPTIF DU LABORATOIRE	DATE DE PRELEVEMENT	NOM DE L'OPERATEUR
Enduit	Enduit plâtreux blanc + peinture non séparable	28/05/2019	LEITE LOPES Alain
LOCALISATION		RESULTAT	
Mur D		Amiante non détecté

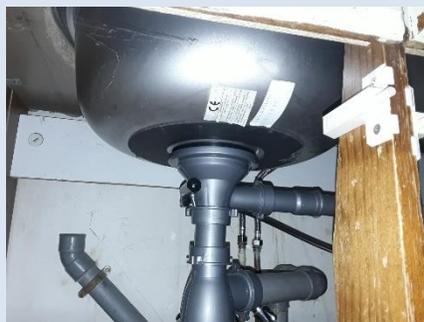
PRELEVEMENT : 266PCC0001P011			
NOM DU CLIENT	NUMERO DU DOSSIER	PIECE OU LOCAL	
OPH77	266PCC0001 28/05/2019	Cuisine (RC)	
ELEMENT	DESCRIPTIF DU LABORATOIRE	DATE DE PRELEVEMENT	NOM DE L'OPERATEUR
Revêtement bitumineux	Matériau souple noir avec poussières	28/05/2019	LEITE LOPES Alain
LOCALISATION		RESULTAT	
Sous évier		Amiante non détecté

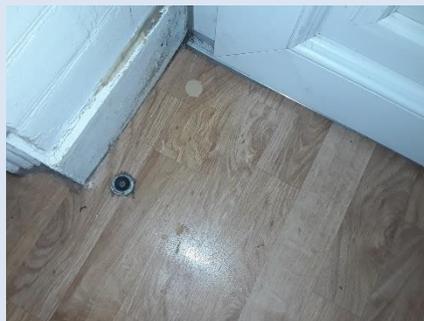
PRELEVEMENT : 266PCC0001P012			
NOM DU CLIENT	NUMERO DU DOSSIER	PIECE OU LOCAL	
OPH77	266PCC0001 28/05/2019	Entrée (RC)	
ELEMENT	DESCRIPTIF DU LABORATOIRE	DATE DE PRELEVEMENT	NOM DE L'OPERATEUR
Revêtement souple	Revêtement souple marron	28/05/2019	LEITE LOPES Alain
LOCALISATION		RESULTAT	
Sol		Fr1:Amiante non détecté

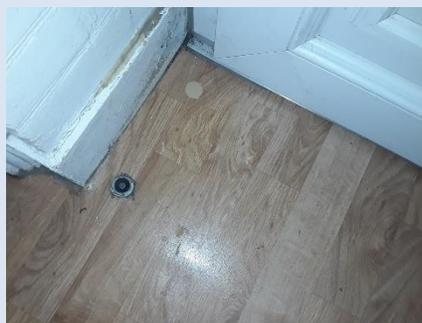
PRELEVEMENT : 266PCC0001P012			
NOM DU CLIENT	NUMERO DU DOSSIER	PIECE OU LOCAL	
OPH77	266PCC0001 28/05/2019	Entrée (RC)	
ELEMENT	DESCRIPTIF DU LABORATOIRE	DATE DE PRELEVEMENT	NOM DE L'OPERATEUR
Revêtement souple	Colle polymère jaune avec poussières non séparable + colle polymère jaune avec poussières non séparable + ragréage gris + sous couche de ragréage beige avec poussières non séparable	28/05/2019	LEITE LOPES Alain
LOCALISATION		RESULTAT	
Sol		Fr2:Amiante non détecté

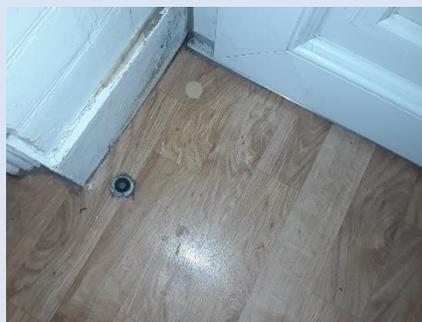
PRELEVEMENT : 266PCC0001P012			
NOM DU CLIENT	NUMERO DU DOSSIER	PIECE OU LOCAL	
OPH77	266PCC0001 28/05/2019	Entrée (RC)	
ELEMENT	DESCRIPTIF DU LABORATOIRE	DATE DE PRELEVEMENT	NOM DE L'OPERATEUR
Revêtement souple	Revêtement souple beige	28/05/2019	LEITE LOPES Alain
LOCALISATION		RESULTAT	
Sol		Fr3:Amiante non détecté

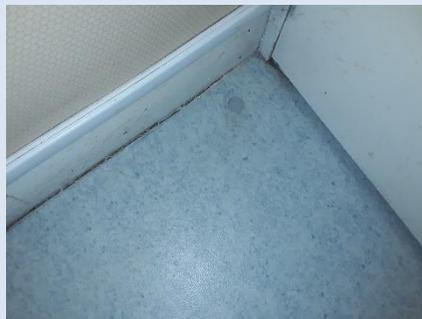
PRELEVEMENT : 266PCC0001P013			
NOM DU CLIENT	NUMERO DU DOSSIER	PIECE OU LOCAL	
OPH77	266PCC0001 28/05/2019	Salle d'eau (RC)	
ELEMENT	DESCRIPTIF DU LABORATOIRE	DATE DE PRELEVEMENT	NOM DE L'OPERATEUR
Revêtement souple	Revêtement souple gris	28/05/2019	LEITE LOPES Alain
LOCALISATION		RESULTAT	
Sol		Fr1:Amiante non détecté

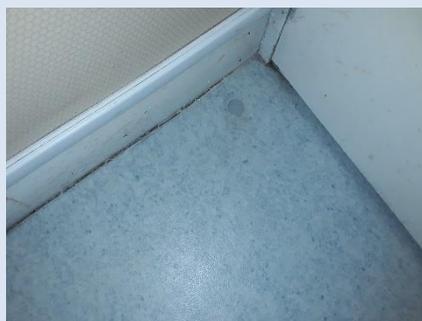
PRELEVEMENT : 266PCC0001P013			
NOM DU CLIENT	NUMERO DU DOSSIER	PIECE OU LOCAL	
OPH77	266PCC0001 28/05/2019	Salle d'eau (RC)	
ELEMENT	DESCRIPTIF DU LABORATOIRE	DATE DE PRELEVEMENT	NOM DE L'OPERATEUR
Revêtement souple	Revêtement souple beige	28/05/2019	LEITE LOPES Alain
LOCALISATION		RESULTAT	
Sol		Fr2:Amiante non détecté

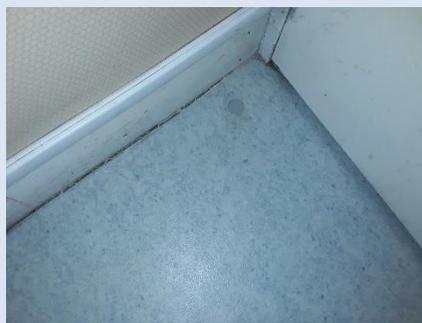
PRELEVEMENT : 266PCC0001P013			
NOM DU CLIENT	NUMERO DU DOSSIER	PIECE OU LOCAL	
OPH77	266PCC0001 28/05/2019	Salle d'eau (RC)	
ELEMENT	DESCRIPTIF DU LABORATOIRE	DATE DE PRELEVEMENT	NOM DE L'OPERATEUR
Revêtement souple	Colle polymère jaune avec poussières non séparable + colle polymère jaune avec poussières non séparable + ragréage gris + sous couche de ragréage beige avec poussières non séparable	28/05/2019	LEITE LOPES Alain
LOCALISATION		RESULTAT	
Sol		Fr3:Amiante non détecté

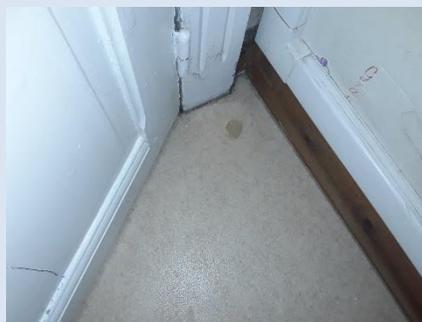
PRELEVEMENT : 266PCC0001P014			
NOM DU CLIENT	NUMERO DU DOSSIER	PIECE OU LOCAL	
OPH77	266PCC0001 28/05/2019	Cuisine (RC)	
ELEMENT	DESCRIPTIF DU LABORATOIRE	DATE DE PRELEVEMENT	NOM DE L'OPERATEUR
Revêtement souple	Revêtement souple jaune	28/05/2019	LEITE LOPES Alain
LOCALISATION		RESULTAT	
Sol		Fr1:Amiante non détecté

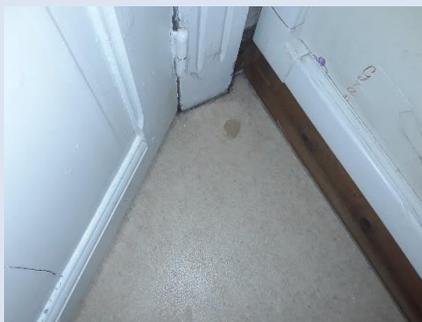
PRELEVEMENT : 266PCC0001P014			
NOM DU CLIENT	NUMERO DU DOSSIER	PIECE OU LOCAL	
OPH77	266PCC0001 28/05/2019	Cuisine (RC)	
ELEMENT	DESCRIPTIF DU LABORATOIRE	DATE DE PRELEVEMENT	NOM DE L'OPERATEUR
Revêtement souple	Colle polymère jaune avec poussières non séparable + colle polymère jaune avec poussières non séparable + bois aggloméré avec poussières	28/05/2019	LEITE LOPES Alain
LOCALISATION		RESULTAT	
Sol		Fr2:Amiante non détecté

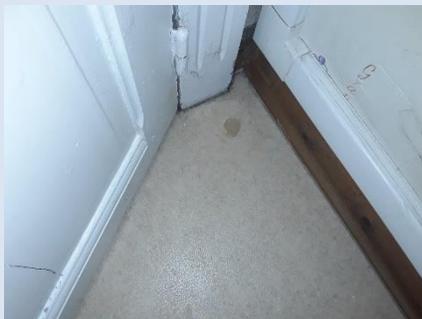
PRELEVEMENT : 266PCC0001P014			
NOM DU CLIENT	NUMERO DU DOSSIER	PIECE OU LOCAL	
OPH77	266PCC0001 28/05/2019	Cuisine (RC)	
ELEMENT	DESCRIPTIF DU LABORATOIRE	DATE DE PRELEVEMENT	NOM DE L'OPERATEUR
Revêtement souple	Revêtement souple beige	28/05/2019	LEITE LOPES Alain
LOCALISATION		RESULTAT	
Sol		Fr3:Amiante non détecté

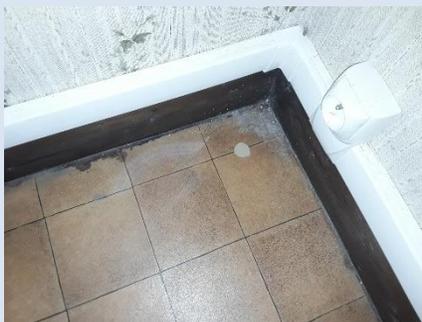
PRELEVEMENT : 266PCC0001P015			
NOM DU CLIENT	NUMERO DU DOSSIER	PIECE OU LOCAL	
OPH77	266PCC0001 28/05/2019	Chambre 1 (RC)	
ELEMENT	DESCRIPTIF DU LABORATOIRE	DATE DE PRELEVEMENT	NOM DE L'OPERATEUR
Revêtement souple	Revêtement souple beige + colle polymère jaune en faible quantité avec poussières non séparable + ragréage gris hétérogène avec poussières	28/05/2019	LEITE LOPES Alain
LOCALISATION		RESULTAT	
Sol		Amiante non détecté

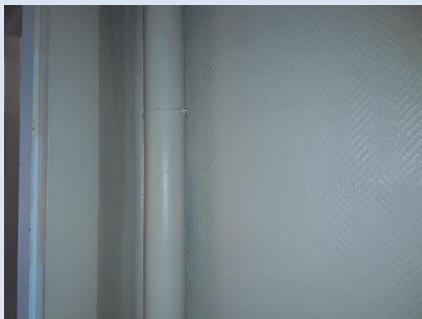
PRELEVEMENT : 266PCC0001P016			
NOM DU CLIENT	NUMERO DU DOSSIER	PIECE OU LOCAL	
OPH77	266PCC0001 28/05/2019	WC (RC)	
ELEMENT	DESCRIPTIF DU LABORATOIRE	DATE DE PRELEVEMENT	NOM DE L'OPERATEUR
Conduit PVC		28/05/2019	LEITE LOPES Alain
LOCALISATION		RESULTAT	
Colonnes de chutes		Non Analysé
