Pré-Rapport de mission de repérage des matériaux et produits contenant de l'amiante avant réalisation de travaux

Norme NF X 46-020 V .2017

34 Rue de l'Amouree - Logement 1 - ESC AF - RC

RAPPORT N° :	266PAF0001	Laboratoire d'Analyses :	ITGA
Repérage réalisé le :	26/12/2019	Adresse laboratoire :	3 RUE ARMAND HERPIN LACROIX - CS 46537 35065 RENNES CEDEX
Accompagnateur :		Numéro d'accréditation :	1-5967
Par :	Mickaël JULIEN	Organisme d'assurance professionnelle :	AXA France
N° certificat :	CPDI 4129	Adresse assurance :	313 Terrasses de l'Arche 92727 NANTERRE CEDEX
Date d'obtention :	01/01/2017	N° de contrat d'assurance :	10158549604
Organisme certificateur	I.CERT Parc Edonia - Bâtiment G - Rue de la Terre Victoria - 35760 SAINT-GREGOIRE	Date de validité :	31/12/2019

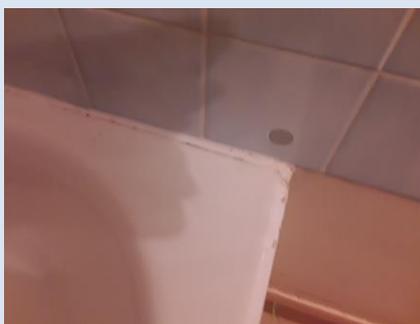
PRELEVEMENT : 266PAF0001P001			
NOM DU CLIENT	NUMERO DU DOSSIER		PIECE OU LOCAL
HABITAT 77-OPH DE SEINE ET MARNE	266PAF0001 26/12/2019		Salle de bains (RC)
ELEMENT	DESCRIPTIF DU LABORATOIRE	DATE DE PRELEVEMENT	NOM DE L'OPERATEUR
Colle faïence	Carrelage	26/12/2019	JULIEN Mickaël
LOCALISATION		RESULTAT	
Mur C		Fr1:Amiante non détecté

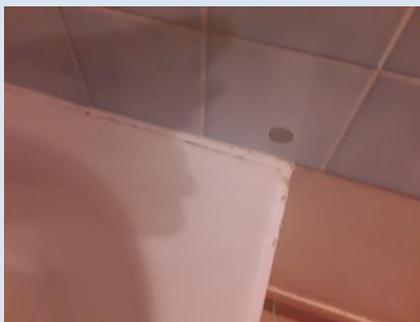
PRELEVEMENT : 266PAF0001P001			
NOM DU CLIENT	NUMERO DU DOSSIER		PIECE OU LOCAL
HABITAT 77-OPH DE SEINE ET MARNE	266PAF0001 26/12/2019		Salle de bains (RC)
ELEMENT	DESCRIPTIF DU LABORATOIRE	DATE DE PRELEVEMENT	NOM DE L'OPERATEUR
Colle faïence	Colle beige non séparable + couche plâtreuse blanche non séparable + colle polymère jaune non séparable + peintures multiples	26/12/2019	JULIEN Mickaël
LOCALISATION		RESULTAT	
Mur C		Fr2:Amiante non détecté

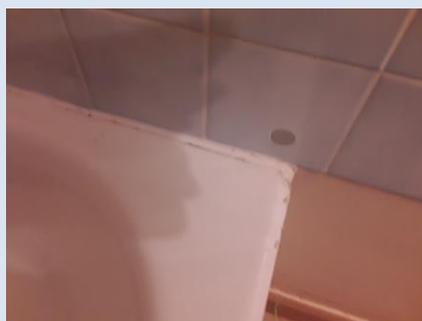
PRELEVEMENT : 266PAF0001P001			
NOM DU CLIENT	NUMERO DU DOSSIER	PIECE OU LOCAL	
HABITAT 77-OPH DE SEINE ET MARNE	266PAF0001 26/12/2019	Salle de bains (RC)	
ELEMENT	DESCRIPTIF DU LABORATOIRE	DATE DE PRELEVEMENT	NOM DE L'OPERATEUR
Colle faïence	Revêtement souple beige	26/12/2019	JULIEN Mickaël
LOCALISATION		RESULTAT	
Mur C		Fr3:Amiante non détecté

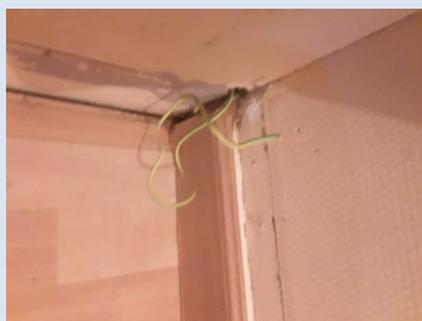
PRELEVEMENT : 266PAF0001P002			
NOM DU CLIENT	NUMERO DU DOSSIER	PIECE OU LOCAL	
HABITAT 77-OPH DE SEINE ET MARNE	266PAF0001 26/12/2019	Salle de bains (RC)	
ELEMENT	DESCRIPTIF DU LABORATOIRE	DATE DE PRELEVEMENT	NOM DE L'OPERATEUR
Enduit béton	Peinture en vrac non séparable + enduit plâtreux blanc en vrac non séparable + colle polymère jaune non séparable	26/12/2019	JULIEN Mickaël
LOCALISATION		RESULTAT	
Mur C		Fr1:Amiante non détecté

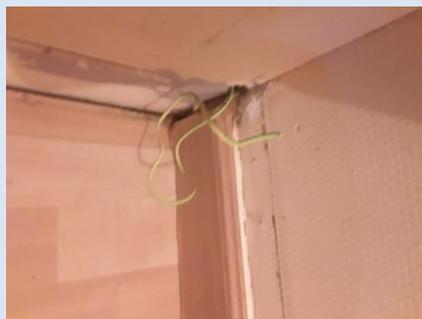
PRELEVEMENT : 266PAF0001P002			
NOM DU CLIENT	NUMERO DU DOSSIER	PIECE OU LOCAL	
HABITAT 77-OPH DE SEINE ET MARNE	266PAF0001 26/12/2019	Salle de bains (RC)	
ELEMENT	DESCRIPTIF DU LABORATOIRE	DATE DE PRELEVEMENT	NOM DE L'OPERATEUR
Enduit béton	Revêtement souple beige	26/12/2019	JULIEN Mickaël
LOCALISATION		RESULTAT	
Mur C		Fr2:Amiante non détecté

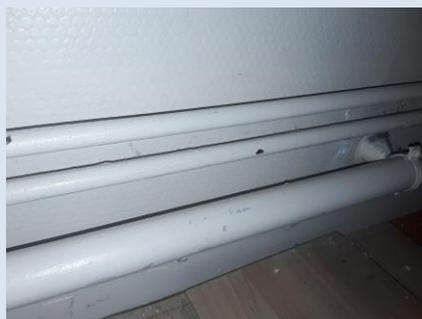
PRELEVEMENT : 266PAF0001P003			
NOM DU CLIENT	NUMERO DU DOSSIER	PIECE OU LOCAL	
HABITAT 77-OPH DE SEINE ET MARNE	266PAF0001 26/12/2019	Salle de bains (RC)	
ELEMENT	DESCRIPTIF DU LABORATOIRE	DATE DE PRELEVEMENT	NOM DE L'OPERATEUR
Enduit / Peinture plaque de plâtre	Peintures multiples non séparable + revêtement souple beige + colle polymère jaune non séparable + peinture non séparable + bois aggloméré non séparable	26/12/2019	JULIEN Mickaël
LOCALISATION		RESULTAT	
Mur A		Amiante non détecté

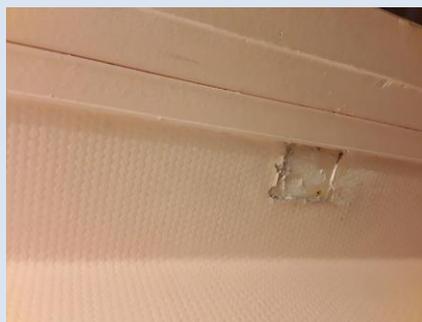
PRELEVEMENT : 266PAF0001P004			
NOM DU CLIENT	NUMERO DU DOSSIER	PIECE OU LOCAL	
HABITAT 77-OPH DE SEINE ET MARNE	266PAF0001 26/12/2019	Salle de bains (RC)	
ELEMENT	DESCRIPTIF DU LABORATOIRE	DATE DE PRELEVEMENT	NOM DE L'OPERATEUR
Enduit	Peinture en vrac non séparable + enduit plâtreux blanc en vrac non séparable	26/12/2019	JULIEN Mickaël
LOCALISATION		RESULTAT	
Mur D		Amiante non détecté

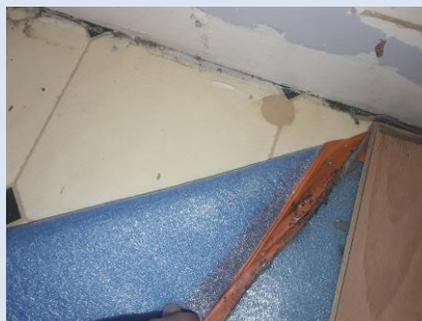
PRELEVEMENT : 266PAF0001P005			
NOM DU CLIENT	NUMERO DU DOSSIER	PIECE OU LOCAL	
HABITAT 77-OPH DE SEINE ET MARNE	266PAF0001 26/12/2019	Salle de bains (RC)	
ELEMENT	DESCRIPTIF DU LABORATOIRE	DATE DE PRELEVEMENT	NOM DE L'OPERATEUR
Revêtement souple	Revêtement souple beige + colle polymère jaune non séparable	26/12/2019	JULIEN Mickaël
LOCALISATION		RESULTAT	
Sol		Fr1:Amiante non détecté

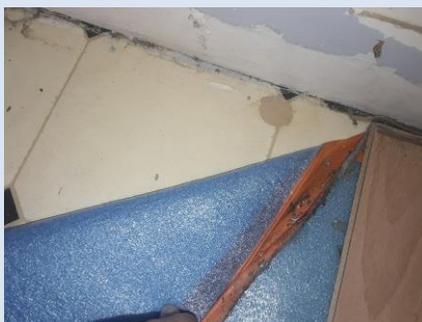
PRELEVEMENT : 266PAF0001P005			
NOM DU CLIENT	NUMERO DU DOSSIER	PIECE OU LOCAL	
HABITAT 77-OPH DE SEINE ET MARNE	266PAF0001 26/12/2019	Salle de bains (RC)	
ELEMENT	DESCRIPTIF DU LABORATOIRE	DATE DE PRELEVEMENT	NOM DE L'OPERATEUR
Revêtement souple	Revêtement souple bleu + colle polymère jaune non séparable + bois aggloméré non séparable	26/12/2019	JULIEN Mickaël
LOCALISATION		RESULTAT	
Sol		Fr2:Amiante non détecté

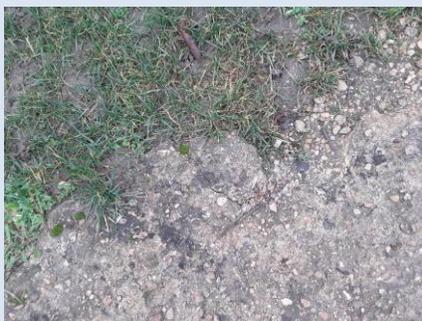
Salle de bains	RC	Revêtement souple	Revêtement souple bleu + colle polymère jaune non séparable + bois aggloméré non séparable	266PAF0001P005	Sol	BON ETAT	Fr2:Amiante non détecté	RESULTAT ANALYSE
Allée béton	RC	Béton	Matériau compact gris hétérogène avec poussières	266PAF0001P006	Sol	DEGRADATION PARTIELLE	Amiante non détecté	RESULTAT ANALYSE

PRELEVEMENT : 266PAF0001P006			
NOM DU CLIENT	NUMERO DU DOSSIER	PIECE OU LOCAL	
HABITAT 77-OPH DE SEINE ET MARNE	266PAF0001 26/12/2019	Allée béton (RC)	
ELEMENT	DESCRIPTIF DU LABORATOIRE	DATE DE PRELEVEMENT	NOM DE L'OPERATEUR
Béton	Matériau compact gris hétérogène avec poussières	26/12/2019	JULIEN Mickaël
LOCALISATION		RESULTAT	
Sol		Amiante non détecté

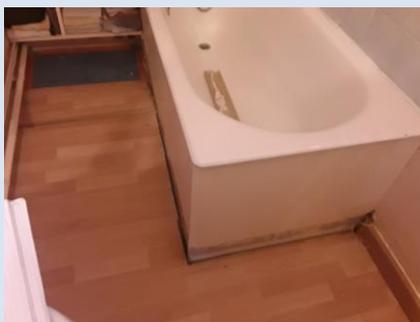
PIECE	ETAGE	ELEMENTS	REPERAGE	RESULTAT
Salle de bains	R+1	Revêtement bitumineux	Sous baignoire	Tablier de baignoire non démontable
Salle de bains	R+1	Revêtement bitumineux	Sous baignoire	Tablier de baignoire non démontable

PRELEVEMENT : 266PAF0001P007			
NOM DU CLIENT	NUMERO DU DOSSIER	PIECE OU LOCAL	
HABITAT 77-OPH DE SEINE ET MARNE	266PAF0001 26/12/2019	Salle de bains (RC)	
ELEMENT	DESCRIPTIF DU LABORATOIRE	DATE DE PRELEVEMENT	NOM DE L'OPERATEUR
Revêtement bitumineux		26/12/2019	JULIEN Mickaël
LOCALISATION		RESULTAT	
Sous baignoire		Tablier de baignoire non démontable	
EMPLACEMENT
