Rapport de mission de repérage des matériaux et produits contenant de l'amiante avant réalisation de travaux

40 RUE DE L AMOUREE

MODULE 266PAI0001
77650 LONGUEVILLE

RAPPORT N° :	266PAI0001	Laboratoire d'Analyses :	ITGA
Repérage réalisé le :	07/03/2019	Adresse laboratoire :	3 RUE ARMAND HERPIN LACROIX - CS 46537 35065 RENNES CEDEX
Accompagnateur :		Numéro d'accréditation :	1-5967
Par :	Ronald FRANCHINARD	Organisme d'assurance professionnelle :	AXA France
N° certificat :		Adresse assurance :	313 Terrasses de l'Arche 92727 NANTERRE CEDEX
Date d'obtention :		N° de contrat d'assurance :	10158549604
Organisme certificateur		Date de validité :	31/12/2019

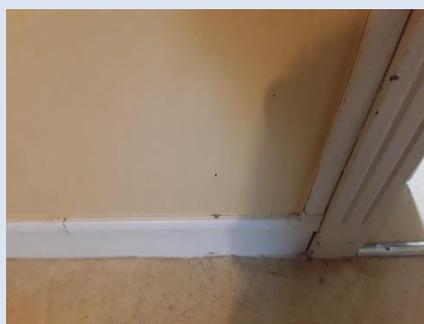
PIECE	ETAGE	ELEMENTS	DESCRIPTIF LABORATOIRE	Echantillon	REPERAGE	ETAT	RESULTAT	METHODE
Chambre 1	RC	Enduit béton	Enduit plâtreux blanc en vrac + carton en faible quantité non séparable + peinture en faible quantité non séparable	266PAI0001P001	Mur D	BON ETAT	Amiante non détecté	RESULTAT ANALYSE

PRELEVEMENT : 266PAI0001P001			
NOM DU CLIENT	NUMERO DU DOSSIER		PIECE OU LOCAL
OPH77	266PAI0001 07/03/2019		Chambre 1 (RC)
ELEMENT	DESCRIPTIF DU LABORATOIRE	DATE DE PRELEVEMENT	NOM DE L'OPERATEUR
Enduit béton	Enduit plâtreux blanc en vrac + carton en faible quantité non séparable + peinture en faible quantité non séparable	07/03/2019	FRANCHINARD Ronald
LOCALISATION		RESULTAT	
Mur D		Amiante non détecté

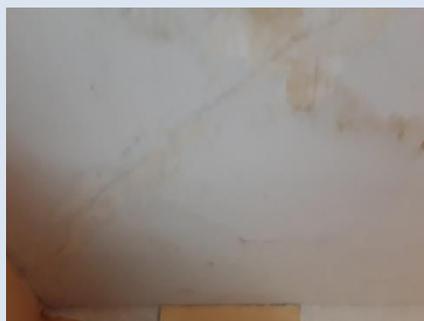
PIECE	ETAGE	ELEMENTS	DESCRIPTIF LABORATOIRE	Echantillon	REPERAGE	ETAT	RESULTAT
Chambre 1	RC	Enduit plaque de plâtre	Enduit plâtreux blanc en vrac + matériau gris en faible quantité non séparable + peintures multiples non séparable	266PAI0001P002	Plafond	DEGRADATION PARTIELLE	Amiante détecté (Chrysotile)

PRELEVEMENT : 266PAI0001P002			
NOM DU CLIENT	NUMERO DU DOSSIER		PIECE OU LOCAL
OPH77	266PAI0001 07/03/2019		Chambre 1 (RC)
ELEMENT	DESCRIPTIF DU LABORATOIRE	DATE DE PRELEVEMENT	NOM DE L'OPERATEUR
Enduit plaque de plâtre	Enduit plâtreux blanc en vrac + matériau gris en faible quantité non séparable + peintures multiples non séparable	07/03/2019	FRANCHINARD Ronald
LOCALISATION		RESULTAT	
Plafond		Amiante détecté (Chrysotile)

* Enduit plâtreux blanc en vrac + matériau gris en faible quantité non séparable + peintures multiples non séparable	META (1)	1	14/03/2019	Présence de fibres d'amiante / Chrysotile
Réf dossier client : 266PAI001-01 - 2 RUE AMPERE 77650 LONGUEVILLE Réf échantillon client : 266PAI001P003 / LOGEMENTS COLLECTIFS - - - / Chambre 1 Mur B Enduit béton				Réf échantillon ITGA : IT071903-20777 Description ITGA : Enduit plâtreux blanc en vrac / Peintures multiples en faible quantité

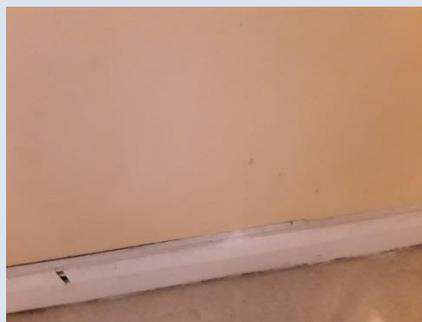
PIECE	ETAGE	ELEMENTS	DESCRIPTIF LABORATOIRE	Echantillon	REPERAGE	ETAT	RESULTAT	METHODE
Chambre 1	RC	Enduit béton	Enduit plâtreux blanc en vrac + peintures multiples en faible quantité non séparable	266PAI0001P003	Mur B	BON ETAT	Amiante non détecté	RESULTAT ANALYSE

PRELEVEMENT : 266PAI0001P003			
NOM DU CLIENT	NUMERO DU DOSSIER		PIECE OU LOCAL
OPH77	266PAI0001 07/03/2019		Chambre 1 (RC)
ELEMENT	DESCRIPTIF DU LABORATOIRE	DATE DE PRELEVEMENT	NOM DE L'OPERATEUR
Enduit béton	Enduit plâtreux blanc en vrac + peintures multiples en faible quantité non séparable	07/03/2019	FRANCHINARD Ronald
LOCALISATION		RESULTAT	
Mur B		Amiante non détecté
