Rapport de mission de repérage des matériaux et produits contenant de l'amiante avant réalisation de travaux

42 RUE DE L'AMOUREE LGT 1

RAPPORT N° :	266PAJ0001	Laboratoire d'Analyses :	ITGA
Repérage réalisé le :	06/12/2017	Adresse laboratoire :	3 RUE ARMAND HERPIN LACROIX - CS 46537 35065 RENNES CEDEX
Accompagnateur :		Numéro d'accréditation :	1-5967
Par :	Tristan BRUNOT	Organisme d'assurance professionnelle :	ALLIANZ
N° certificat :	CPDI 3541	Adresse assurance :	Direction Opérations Entreprises 5C Esplanade Charles de Gaulle 33081 BORDEAUX CEDEX
Date d'obtention :	06/08/2015	N° de contrat d'assurance :	55897385
Organisme certificateur	I.CERT PARC EDONIA - BAT G - RUE DE LA TERRE VICTORIA - 35760 SAINT GREGOIRE	Date de validité :	31/12/2017

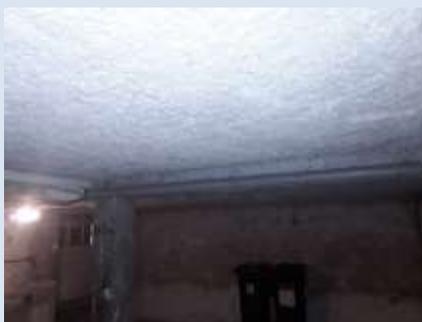
PRELEVEMENT : 266PAJ0001P001			
NOM DU CLIENT	NUMERO DU DOSSIER		PIECE OU LOCAL
OPH77	266PAJ0001 06/12/2017		Sous-sol
ELEMENT	DESCRIPTIF DU LABORATOIRE	DATE DE PRELEVEMENT	NOM DE L'OPERATEUR
Flocage	Matériau cotonneux blanc avec poussières	06/12/2017	BRUNOT Tristan
LOCALISATION		RESULTAT	
Plafond		Amiante non détecté

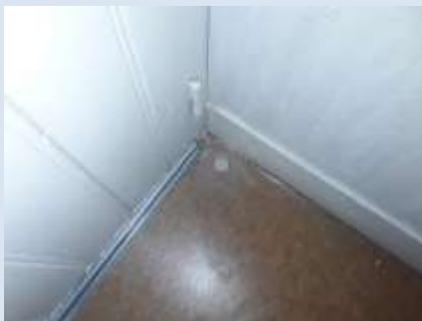
PRELEVEMENT : 266PAJ0001P002			
NOM DU CLIENT	NUMERO DU DOSSIER		PIECE OU LOCAL
OPH77	266PAJ0001 06/12/2017		Dégagement
ELEMENT	DESCRIPTIF DU LABORATOIRE	DATE DE PRELEVEMENT	NOM DE L'OPERATEUR
Revêtement souple	Revêtement souple beige + colle polymère jaune non séparable + ragréage gris hétérogène non séparable	06/12/2017	BRUNOT Tristan
LOCALISATION		RESULTAT	
Sol		Amiante non détecté

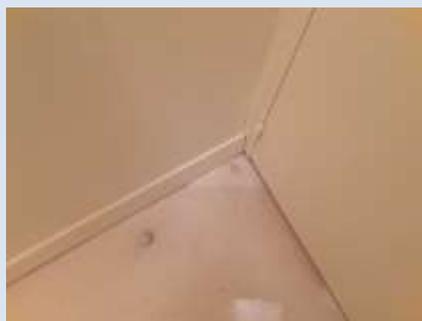
PRELEVEMENT : 266PAJ0001P003			
NOM DU CLIENT	NUMERO DU DOSSIER	PIECE OU LOCAL	
OPH77	266PAJ0001 06/12/2017	WC	
ELEMENT	DESCRIPTIF DU LABORATOIRE	DATE DE PRELEVEMENT	NOM DE L'OPERATEUR
Revêtement souple	Revêtement souple beige + colle polymère jaune non séparable + ragréage gris non séparable + matériau compact gris hétérogène	06/12/2017	BRUNIoT Tristan
LOCALISATION		RESULTAT	
Sol		Amiante non détecté

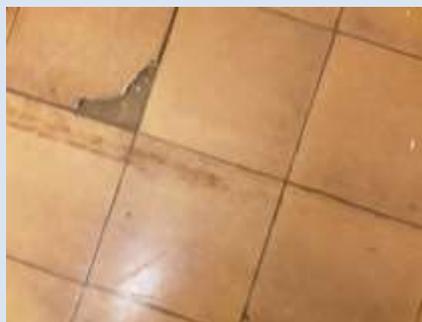
PRELEVEMENT : 266PAJ0001P004			
NOM DU CLIENT	NUMERO DU DOSSIER	PIECE OU LOCAL	
OPH77	266PAJ0001 06/12/2017	Séjour	
ELEMENT	DESCRIPTIF DU LABORATOIRE	DATE DE PRELEVEMENT	NOM DE L'OPERATEUR
Revêtement souple	Revêtement souple marron + colle polymère jaune en faible quantité non séparable + ragréage gris en faible quantité non séparable	06/12/2017	BRUNIoT Tristan
LOCALISATION		RESULTAT	
Sol		Amiante non détecté

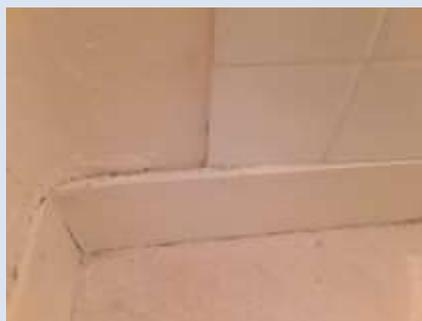
PRELEVEMENT : 266PAJ0001P005

NOM DU CLIENT	NUMERO DU DOSSIER	PIECE OU LOCAL	
OPH77	266PAJ0001 06/12/2017	WC	
ELEMENT	DESCRIPTIF DU LABORATOIRE	DATE DE PRELEVEMENT	NOM DE L'OPERATEUR
Faïence 1	Colle beige non séparable + peinture non séparable + couche plâtreuse blanche non séparable + carrelage	06/12/2017	BRUNOT Tristan
LOCALISATION		RESULTAT	
Mur B		Amiante non détecté

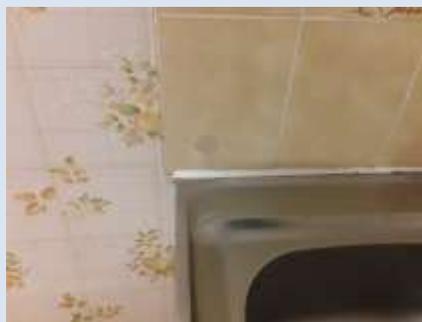
PRELEVEMENT : 266PAJ0001P006

NOM DU CLIENT	NUMERO DU DOSSIER	PIECE OU LOCAL	
OPH77	266PAJ0001 06/12/2017	Cuisine	
ELEMENT	DESCRIPTIF DU LABORATOIRE	DATE DE PRELEVEMENT	NOM DE L'OPERATEUR
Faïence 1	Colle beige non séparable + peinture non séparable + couche plâtreuse blanche non séparable + carrelage	06/12/2017	BRUNOT Tristan
LOCALISATION		RESULTAT	
Mur A		Amiante non détecté

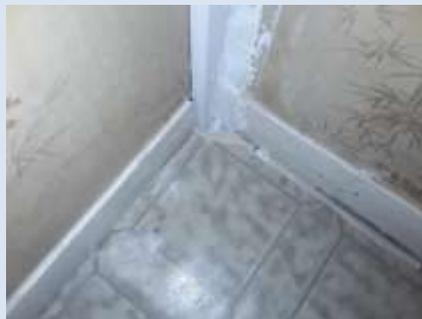
PRELEVEMENT : 266PAJ0001P007

NOM DU CLIENT	NUMERO DU DOSSIER	PIECE OU LOCAL	
OPH77	266PAJ0001 06/12/2017	Dégagement 2	
ELEMENT	DESCRIPTIF DU LABORATOIRE	DATE DE PRELEVEMENT	NOM DE L'OPERATEUR
Revêtement souple	Revêtement souple beige et gris	06/12/2017	BRUNOT Tristan
LOCALISATION		RESULTAT	
Sol		Amiante non détecté

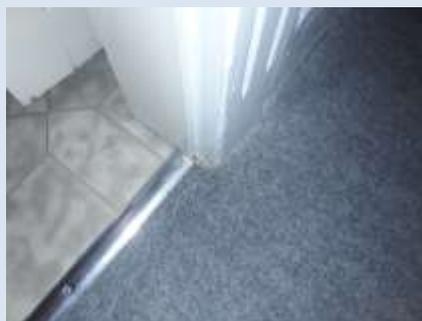
PRELEVEMENT : 266PAJ0001P008

NOM DU CLIENT	NUMERO DU DOSSIER	PIECE OU LOCAL	
OPH77	266PAJ0001 06/12/2017	Chambre 1	
ELEMENT	DESCRIPTIF DU LABORATOIRE	DATE DE PRELEVEMENT	NOM DE L'OPERATEUR
Moquette	Moquette grise avec couche en mousse + colle polymère jaune en faible quantité non séparable	06/12/2017	BRUNOT Tristan
LOCALISATION		RESULTAT	
Sol		Amiante non détecté

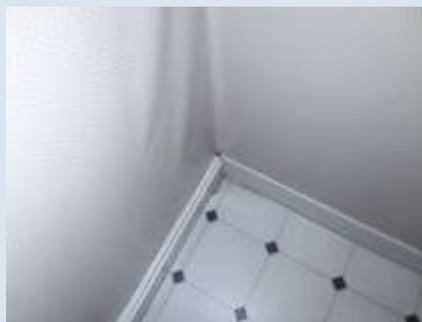
PRELEVEMENT : 266PAJ0001P009

NOM DU CLIENT	NUMERO DU DOSSIER	PIECE OU LOCAL	
OPH77	266PAJ0001 06/12/2017	Salle de bains	
ELEMENT	DESCRIPTIF DU LABORATOIRE	DATE DE PRELEVEMENT	NOM DE L'OPERATEUR
Revêtement souple	Revêtement souple beige + colle polymère jaune	06/12/2017	BRUNOT Tristan
LOCALISATION		RESULTAT	
Sol		Amiante non détecté

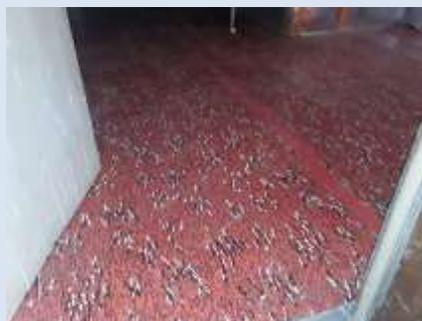
PRELEVEMENT : 266PAJ0001P010

PIECE	ETAGE	ELEMENTS	DESCRIPTIF LABORATOIRE	Echantillon	REPERAGE	ETAT	RESULTAT
Combles		Revêtement souple	Revêtement souple beige avec couche cartonnée + peinture en faible quantité non séparable	266PAJ0001P010	Sol	BON ETAT	Amiante détecté (Chrysotile)

NOM DU CLIENT	NUMERO DU DOSSIER	PIECE OU LOCAL	
OPH77	266PAJ0001 06/12/2017	Combles	
ELEMENT	DESCRIPTIF DU LABORATOIRE	DATE DE PRELEVEMENT	NOM DE L'OPERATEUR
Revêtement souple	Revêtement souple beige avec couche cartonnée + peinture en faible quantité non séparable	06/12/2017	BRUNOT Tristan
LOCALISATION		RESULTAT	
Sol		Amiante détecté (Chrysotile)

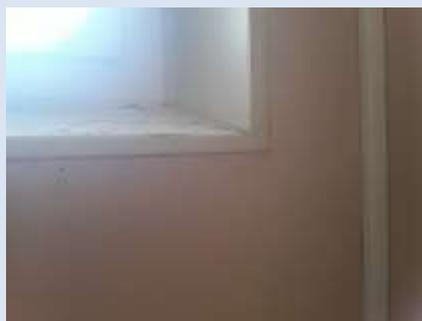
PRELEVEMENT : 266PAJ0001P011			
NOM DU CLIENT	NUMERO DU DOSSIER	PIECE OU LOCAL	
OPH77	266PAJ0001 06/12/2017	Salle de bains	
ELEMENT	DESCRIPTIF DU LABORATOIRE	DATE DE PRELEVEMENT	NOM DE L'OPERATEUR
Enduit béton	Enduit plâtreux blanc en faible quantité en vrac non séparable + peinture en faible quantité non séparable	06/12/2017	BRUNIoT Tristan
LOCALISATION		RESULTAT	
Mur C		Amiante non détecté

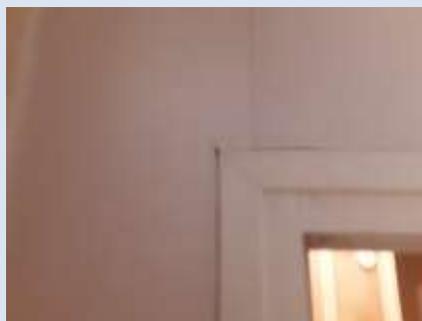
PRELEVEMENT : 266PAJ0001P012			
NOM DU CLIENT	NUMERO DU DOSSIER	PIECE OU LOCAL	
OPH77	266PAJ0001 06/12/2017	Salle de bains	
ELEMENT	DESCRIPTIF DU LABORATOIRE	DATE DE PRELEVEMENT	NOM DE L'OPERATEUR
Enduit	Enduit plâtreux blanc en vrac + peinture non séparable	06/12/2017	BRUNIoT Tristan
LOCALISATION		RESULTAT	
Mur A		Amiante non détecté

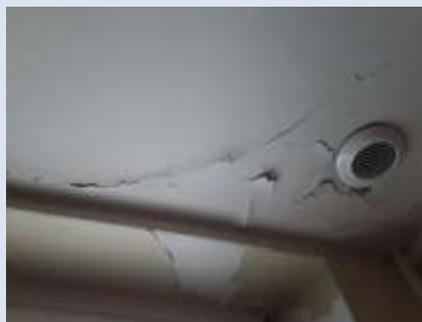
PRELEVEMENT : 266PAJ0001P013			
NOM DU CLIENT	NUMERO DU DOSSIER	PIECE OU LOCAL	
OPH77	266PAJ0001 06/12/2017	Salle de bains	
ELEMENT	DESCRIPTIF DU LABORATOIRE	DATE DE PRELEVEMENT	NOM DE L'OPERATEUR
Enduit béton	Enduit plâtreux blanc en vrac + peinture non séparable	06/12/2017	BRUNOT Tristan
LOCALISATION		RESULTAT	
Plafond		Amiante non détecté

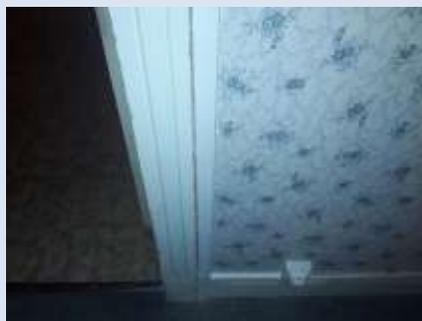
PRELEVEMENT : 266PAJ0001P015

NOM DU CLIENT	NUMERO DU DOSSIER	PIECE OU LOCAL	
OPH77	266PAJ0001 06/12/2017	Chambre 1	
ELEMENT	DESCRIPTIF DU LABORATOIRE	DATE DE PRELEVEMENT	NOM DE L'OPERATEUR
Enduit	Enduit plâtreux blanc en vrac	06/12/2017	BRUNOT Tristan
LOCALISATION		RESULTAT	
Mur A		Amiante non détecté

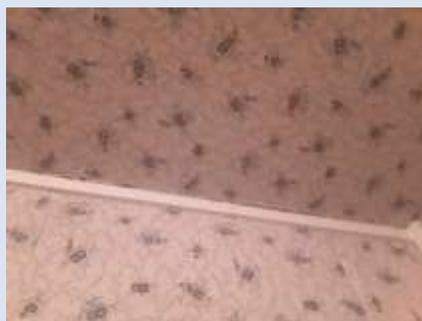
PRELEVEMENT : 266PAJ0001P016

NOM DU CLIENT	NUMERO DU DOSSIER	PIECE OU LOCAL	
OPH77	266PAJ0001 06/12/2017	Chambre 1	
ELEMENT	DESCRIPTIF DU LABORATOIRE	DATE DE PRELEVEMENT	NOM DE L'OPERATEUR
Enduit béton	Enduit plâtreux blanc en vrac + peinture non séparable	06/12/2017	BRUNOT Tristan
LOCALISATION		RESULTAT	
Plafond		Amiante non détecté
