Rapport de repérage des matériaux et produits contenant de l'amiante avant réalisation de travaux dans un immeuble bâti

48 RUE DE L'AMOUREE
77650 LONGUEVILLE

Date du rapport : 12/09/2020

266PAM0001 12/09/2020 - 04:36

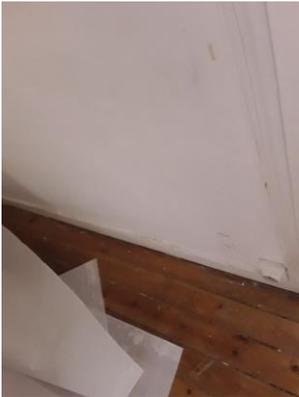
Identification : P009
Pièce et étage : Séjour RC
Localisation : Mur A
Parties d'ouvrages ou de composants : Murs et cloisons maçonnés (Enduits de lissage)
Descriptif Laboratoire : Peintures multiples en vrac non séparable + matériau plâtreux blanc en vrac
Résultat (justification) : Amiante non détectée (RESULTAT ANALYSE)

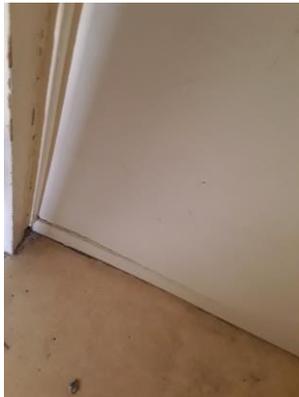
Identification : P010 (Fr1)
Pièce et étage : Placard RC
Localisation : Sol
Parties d'ouvrages ou de composants : Revêtements de sols (Sous-couches (carton, feutre, -) des revêtements souples)
Descriptif Laboratoire : Revêtement souple marron
Résultat (justification) : Amiante non détectée (RESULTAT ANALYSE)

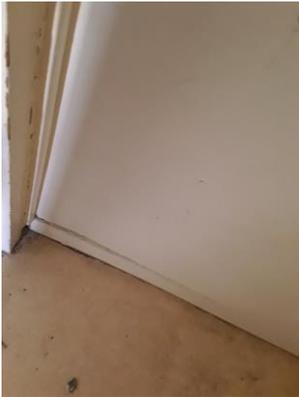
Identification : P010 (Fr2)
Pièce et étage : Placard RC
Localisation : Sol
Parties d'ouvrages ou de composants : Revêtements de sols (Sous-couches (carton, feutre, -) des revêtements souples)
Descriptif Laboratoire : Matériau blanc en vrac avec poussières
Résultat (justification) : Amiante non détectée (RESULTAT ANALYSE)

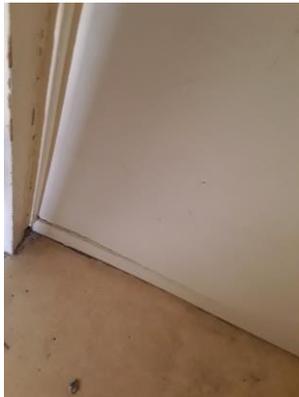
Identification : P010 (Fr3)
Pièce et étage : Placard RC
Localisation : Sol
Parties d'ouvrages ou de composants : Revêtements de sols (Sous-couches (carton, feutre, -) des revêtements souples)
Descriptif Laboratoire : Matériau souple blanc avec poussières
Résultat (justification) : Amiante non détectée (RESULTAT ANALYSE)
