Rapport de mission de repérage des matériaux et produits contenant de l'amiante avant réalisation de travaux

1 RUE HAUTE

77650 LONGUEVILLE

RAPPORT N° :	266PAS0001	Laboratoire d'Analyses :	ITGA
Repérage réalisé le :	13/07/2018	Adresse laboratoire :	3 RUE ARMAND HERPIN LACROIX - CS 46537 35065 RENNES CEDEX
Accompagnateur :		Numéro d'accréditation :	1-5967
Par :	Samuel DUBOS	Organisme d'assurance professionnelle :	AXA France
N° certificat :	CPDI 4697	Adresse assurance :	313 Terrasses de l'Arche 92727 NANTERRE CEDEX
Date d'obtention :	27/01/2018	N° de contrat d'assurance :	10063271004
Organisme certificateur	I.Cert Parc EDONIA - Bâtiment G - Rue de la Terre Victoria - 35760 SAINT GREGOIRE	Date de validité :	31/12/2018

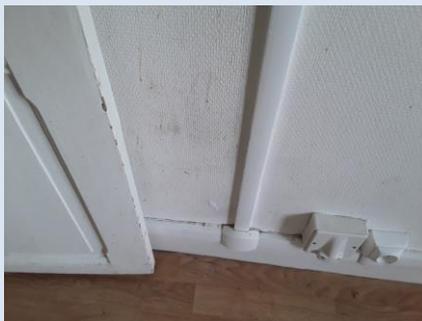
PRELEVEMENT : 266PAS0001P001			
NOM DU CLIENT	NUMERO DU DOSSIER		PIECE OU LOCAL
OPH77	266PAS0001 13/07/2018		Cuisine
ELEMENT	DESCRIPTIF DU LABORATOIRE	DATE DE PRELEVEMENT	NOM DE L'OPERATEUR
Enduit / Peinture	Enduit plâtreux blanc en vrac + toile fibreuse blanche non séparable + peinture non séparable	13/07/2018	DUBOS Samuel
LOCALISATION		RESULTAT	
Mur A		Amiante non détecté

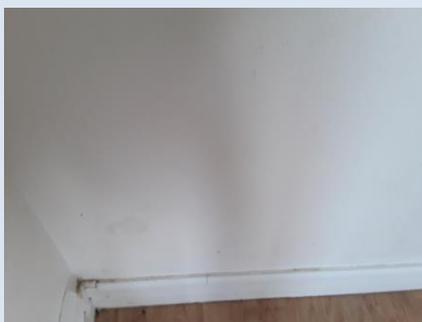
PRELEVEMENT : 266PAS0001P002			
NOM DU CLIENT	NUMERO DU DOSSIER		PIECE OU LOCAL
OPH77	266PAS0001 13/07/2018		Cuisine
ELEMENT	DESCRIPTIF DU LABORATOIRE	DATE DE PRELEVEMENT	NOM DE L'OPERATEUR
Enduit / Peinture	Enduit plâtreux blanc en vrac + toile fibreuse blanche en faible quantité non séparable + peinture non séparable	13/07/2018	DUBOS Samuel
LOCALISATION		RESULTAT	
Mur D		Amiante non détecté

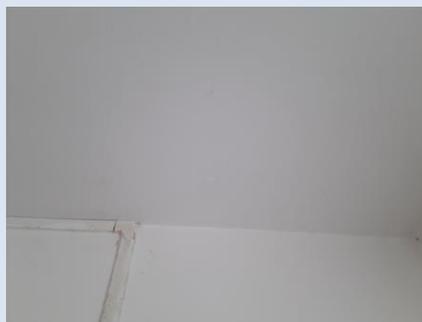
PRELEVEMENT : 266PAS0001P003			
NOM DU CLIENT	NUMERO DU DOSSIER		PIECE OU LOCAL
OPH77	266PAS0001 13/07/2018		Cuisine
ELEMENT	DESCRIPTIF DU LABORATOIRE	DATE DE PRELEVEMENT	NOM DE L'OPERATEUR
Enduit / Peinture	Enduit plâtreux blanc en vrac + peinture non séparable	13/07/2018	DUBOS Samuel
LOCALISATION		RESULTAT	
Plafond		Amiante non détecté

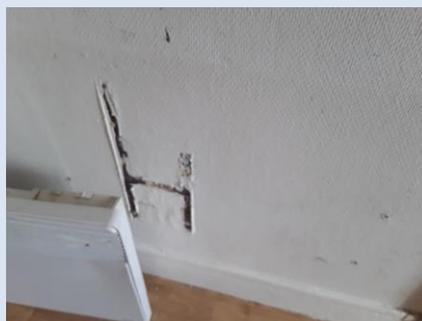
PRELEVEMENT : 266PAS0001P004			
NOM DU CLIENT	NUMERO DU DOSSIER		PIECE OU LOCAL
OPH77	266PAS0001 13/07/2018		Entrée
ELEMENT	DESCRIPTIF DU LABORATOIRE	DATE DE PRELEVEMENT	NOM DE L'OPERATEUR
Enduit / Peinture	Enduit plâtreux blanc en vrac + peintures multiples non séparable	13/07/2018	DUBOS Samuel
LOCALISATION		RESULTAT	
Mur D		Amiante non détecté

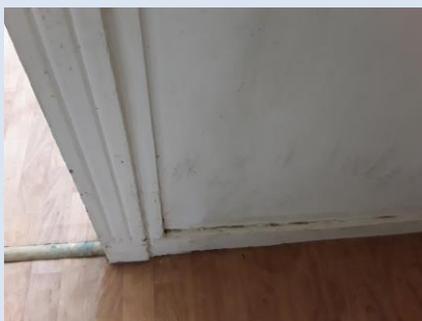
PRELEVEMENT : 266PAS0001P005

NOM DU CLIENT	NUMERO DU DOSSIER	PIECE OU LOCAL	
OPH77	266PAS0001 13/07/2018	Entrée	
ELEMENT	DESCRIPTIF DU LABORATOIRE	DATE DE PRELEVEMENT	NOM DE L'OPERATEUR
Enduit / Peinture	Enduit plâtreux blanc en vrac + toile fibreuse blanche non séparable + peintures multiples non séparable	13/07/2018	DUBOS Samuel
LOCALISATION		RESULTAT	
Mur A		Amiante non détecté

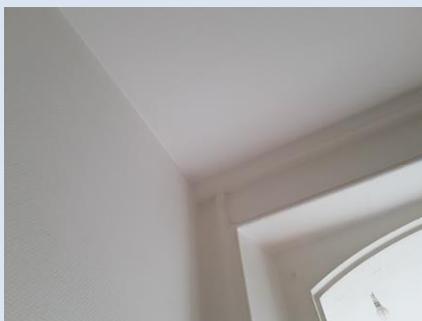
PRELEVEMENT : 266PAS0001P006

NOM DU CLIENT	NUMERO DU DOSSIER	PIECE OU LOCAL	
OPH77	266PAS0001 13/07/2018	Entrée	
ELEMENT	DESCRIPTIF DU LABORATOIRE	DATE DE PRELEVEMENT	NOM DE L'OPERATEUR
Enduit / Peinture	Enduit plâtreux blanc en vrac + toile fibreuse blanche non séparable + peinture non séparable	13/07/2018	DUBOS Samuel
LOCALISATION		RESULTAT	
Plafond		Amiante non détecté
