Rapport de mission de repérage des matériaux et produits contenant de l'amiante avant réalisation de travaux

R. 4412-97 modifié par le décret 2012-639 du 4 mai 2012
Norme NF X 46-020

3 rue haute-apt1

RAPPORT N° :	266PAU0001	Laboratoire d'Analyses :	ITGA
Repérage réalisé le :	27/11/2017	Adresse laboratoire :	3 RUE ARMAND HERPIN LACROIX - CS 46537 35065 RENNES CEDEX
Accompagnateur :		Numéro d'accréditation :	1-5967
Par :	Mickaël JULIEN	Organisme d'assurance professionnelle :	ALLIANZ
N° certificat :	CPDI 4129	Adresse assurance :	Direction Opérations Entreprises 5C Esplanade Charles de Gaulle 33081 BORDEAUX CEDEX
Date d'obtention :	01/01/2017	N° de contrat d'assurance :	55897385
Organisme certificateur	I.CERT Parc Edonia - Bâtiment G - Rue de la Terre Victoria - 35760 SAINT- GREGOIRE	Date de validité :	31/12/2017

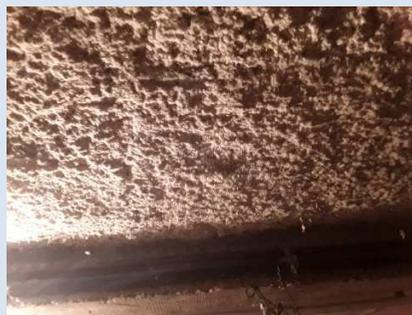
PRELEVEMENT : 266PAU0001P001			
NOM DU CLIENT	NUMERO DU DOSSIER		PIECE OU LOCAL
OPH77	266PAU0001 27/11/2017		Sous-sol
ELEMENT	DESCRIPTIF DU LABORATOIRE	DATE DE PRELEVEMENT	NOM DE L'OPERATEUR
Flocage	Matériau cotonneux blanc avec poussières	27/11/2017	JULIEN Mickaël
LOCALISATION		RESULTAT	
Plafond		Amiante non détecté

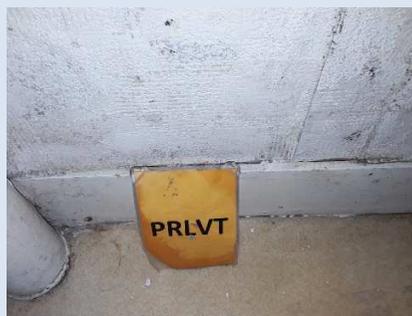
PRELEVEMENT : 266PAU0001P002			
NOM DU CLIENT	NUMERO DU DOSSIER		PIECE OU LOCAL
OPH77	266PAU0001 27/11/2017		WC
ELEMENT	DESCRIPTIF DU LABORATOIRE	DATE DE PRELEVEMENT	NOM DE L'OPERATEUR
Enduit	Enduit plâtreux blanc en vrac non séparable + matériau gris en faible quantité non séparable + peintures multiples non séparable	27/11/2017	JULIEN Mickaël
LOCALISATION		RESULTAT	
Mur A		Amiante non détecté

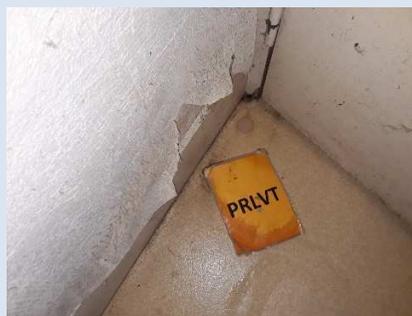
PRELEVEMENT : 266PAU0001P003

NOM DU CLIENT	NUMERO DU DOSSIER	PIECE OU LOCAL	
OPH77	266PAU0001 27/11/2017	WC	
ELEMENT	DESCRIPTIF DU LABORATOIRE	DATE DE PRELEVEMENT	NOM DE L'OPERATEUR
Revêtement souple	Revêtement souple beige + colle polymère jaune non séparable + ragréage gris non séparable	27/11/2017	JULIEN Mickaël
LOCALISATION		RESULTAT	
Sol		Amiante non détecté

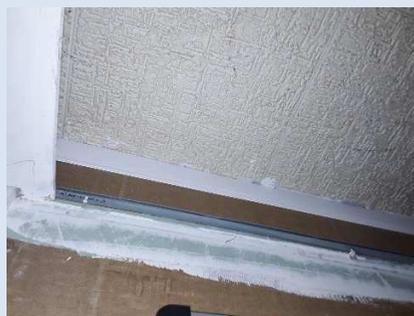
PRELEVEMENT : 266PAU0001P006			
NOM DU CLIENT	NUMERO DU DOSSIER		PIECE OU LOCAL
OPH77	266PAU0001 27/11/2017		Séjour
ELEMENT	DESCRIPTIF DU LABORATOIRE	DATE DE PRELEVEMENT	NOM DE L'OPERATEUR
Dalle de polystyrènes	Matériau plâtreux blanc en vrac non séparable + polystyrène non séparable + peintures multiples non séparable	27/11/2017	JULIEN Mickaël
LOCALISATION		RESULTAT	
Plafond		Amiante non détecté

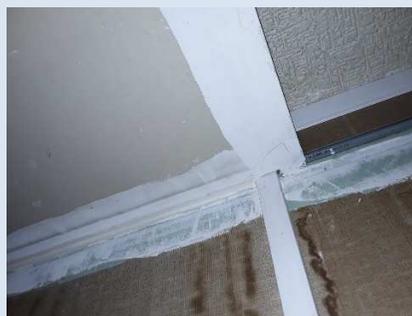
PRELEVEMENT : 266PAU0001P007			
NOM DU CLIENT	NUMERO DU DOSSIER		PIECE OU LOCAL
OPH77	266PAU0001 27/11/2017		Séjour
ELEMENT	DESCRIPTIF DU LABORATOIRE	DATE DE PRELEVEMENT	NOM DE L'OPERATEUR
Enduit plaque de plâtre	Enduit plâtreux blanc en vrac non séparable + carton non séparable + peinture non séparable	27/11/2017	JULIEN Mickaël
LOCALISATION		RESULTAT	
Plafond		Amiante non détecté

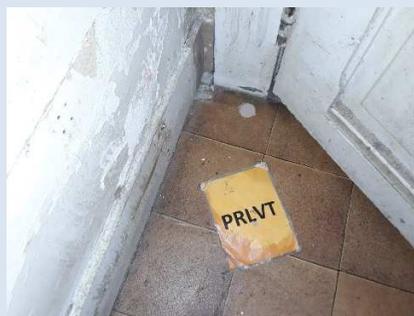
PRELEVEMENT : 266PAU0001P008			
NOM DU CLIENT	NUMERO DU DOSSIER		PIECE OU LOCAL
OPH77	266PAU0001 27/11/2017		Cuisine
ELEMENT	DESCRIPTIF DU LABORATOIRE	DATE DE PRELEVEMENT	NOM DE L'OPERATEUR
Revêtement souple	Revêtement souple beige + colle polymère jaune non séparable + bois sous forme de fibres non séparable	27/11/2017	JULIEN Mickaël
LOCALISATION		RESULTAT	
Sol		Amiante non détecté

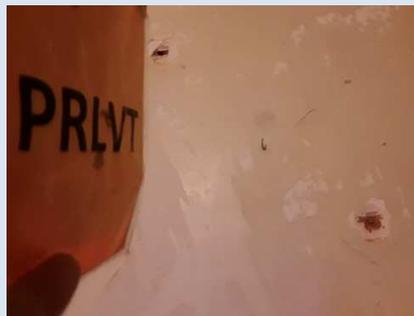
PRELEVEMENT : 266PAU0001P009			
NOM DU CLIENT	NUMERO DU DOSSIER		PIECE OU LOCAL
OPH77	266PAU0001 27/11/2017		Cuisine
ELEMENT	DESCRIPTIF DU LABORATOIRE	DATE DE PRELEVEMENT	NOM DE L'OPERATEUR
Enduit	Enduit plâtreux blanc + matériau rouge non séparable + papier non séparable + peinture non séparable	27/11/2017	JULIEN Mickaël
LOCALISATION		RESULTAT	
Mur D		Amiante non détecté

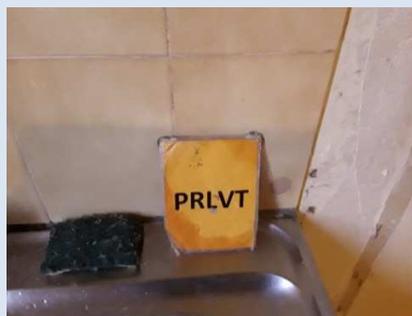
PRELEVEMENT : 266PAU0001P010			
NOM DU CLIENT	NUMERO DU DOSSIER		PIECE OU LOCAL
OPH77	266PAU0001 27/11/2017		Cuisine
ELEMENT	DESCRIPTIF DU LABORATOIRE	DATE DE PRELEVEMENT	NOM DE L'OPERATEUR
Faïence 1	Colle beige non séparable + couche plâtreuse blanche non séparable + carrelage	27/11/2017	JULIEN Mickaël
LOCALISATION		RESULTAT	
Mur C		Amiante non détecté

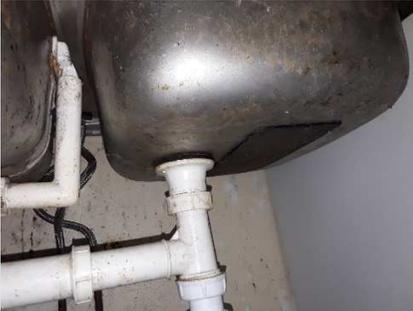
PIECE	ETAGE	ELEMENTS	DESCRIPTIF LABORATOIRE	Echantillon	REPERAGE	ETAT	RESULTAT
Cuisine		Revêtement bitumineux	Matériau bitumineux noir	266PAU0001P011	Sous évier	BON ETAT	Amiante détecté (Chrysotile)

PRELEVEMENT : 266PAU0001P011			
NOM DU CLIENT	NUMERO DU DOSSIER		PIECE OU LOCAL
OPH77	266PAU0001 27/11/2017		Cuisine
ELEMENT	DESCRIPTIF DU LABORATOIRE	DATE DE PRELEVEMENT	NOM DE L'OPERATEUR
Revêtement bitumineux	Matériau bitumineux noir	27/11/2017	JULIEN Mickaël
LOCALISATION		RESULTAT	
Sous évier		Amiante détecté (Chrysotile)	
EMPLACEMENT

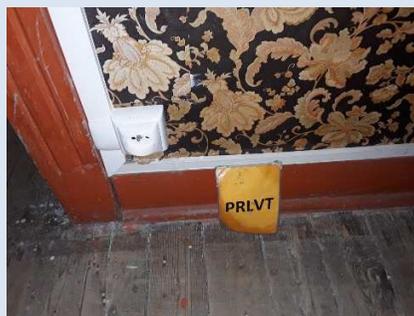
PRELEVEMENT : 266PAU0001P012			
NOM DU CLIENT	NUMERO DU DOSSIER		PIECE OU LOCAL
OPH77	266PAU0001 27/11/2017		Chambre 1
ELEMENT	DESCRIPTIF DU LABORATOIRE	DATE DE PRELEVEMENT	NOM DE L'OPERATEUR
Enduit	Enduit plâtreux blanc en vrac + carton non séparable + peinture non séparable	27/11/2017	JULIEN Mickaël
LOCALISATION		RESULTAT	
Mur D		Amiante non détecté

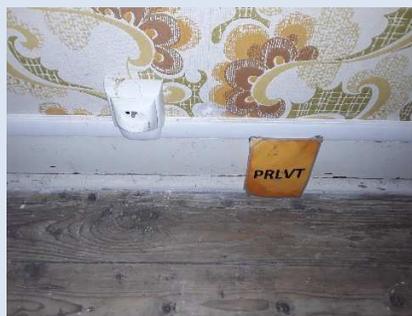
PRELEVEMENT : 266PAU0001P013

NOM DU CLIENT	NUMERO DU DOSSIER		PIECE OU LOCAL
OPH77	266PAU0001 27/11/2017		Chambre 2
ELEMENT	DESCRIPTIF DU LABORATOIRE	DATE DE PRELEVEMENT	NOM DE L'OPERATEUR
Enduit	Enduit plâtreux blanc en vrac non séparable + peinture non séparable	27/11/2017	JULIEN Mickaël
LOCALISATION		RESULTAT	
Mur B		Amiante non détecté

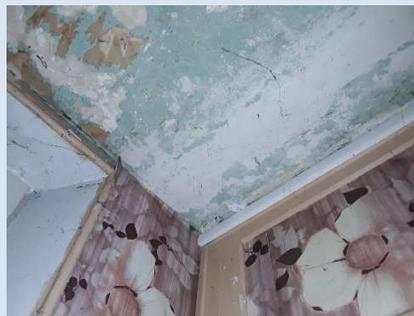
PRELEVEMENT : 266PAU0001P014			
NOM DU CLIENT	NUMERO DU DOSSIER		PIECE OU LOCAL
OPH77	266PAU0001 27/11/2017		Palier 1
ELEMENT	DESCRIPTIF DU LABORATOIRE	DATE DE PRELEVEMENT	NOM DE L'OPERATEUR
Plâtre	Matériau plâtreux blanc en vrac non séparable + peintures multiples non séparable	27/11/2017	JULIEN Mickaël
LOCALISATION		RESULTAT	
Plafond		Amiante non détecté

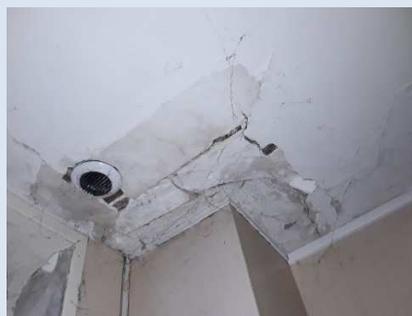
PRELEVEMENT : 266PAU0001P016			
NOM DU CLIENT	NUMERO DU DOSSIER		PIECE OU LOCAL
OPH77	266PAU0001 27/11/2017		Salle de bains
ELEMENT	DESCRIPTIF DU LABORATOIRE	DATE DE PRELEVEMENT	NOM DE L'OPERATEUR
Plâtre	Matériau plâtreux blanc en vrac non séparable + matériau gris non séparable	27/11/2017	JULIEN Mickaël
LOCALISATION		RESULTAT	
Plafond		Amiante non détecté
