## Rapport de mission de repérage des matériaux et produits contenant de l'amiante avant réalisation de travaux

Norme NF X 46-020 V .2017

6 RUE HAUTE

LOGEMENT 1  
77650 LONGUEVILLE

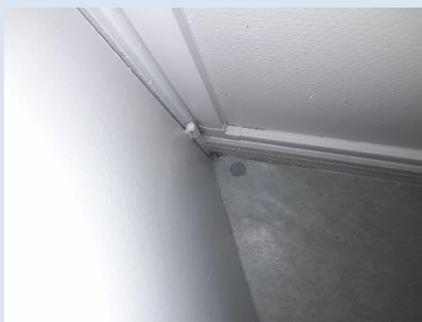
PRELEVEMENT : 266PAX0001P001			
NOM DU CLIENT	NUMERO DU DOSSIER		PIECE OU LOCAL
OPH77	266PAX0001 01/07/2019		Salle de bains (RC)
ELEMENT	DESCRIPTIF DU LABORATOIRE	DATE DE PRELEVEMENT	NOM DE L'OPERATEUR
Revêtement souple	Revêtement souple vert	01/07/2019	BRUNOT Tristan
LOCALISATION		RESULTAT	
Sol		Fr1:Amiante non détecté

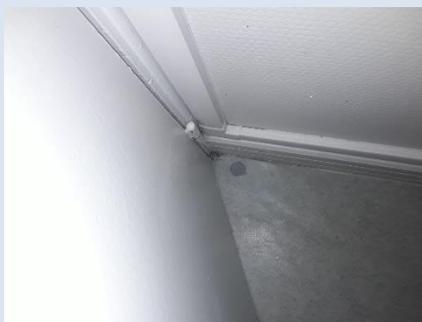
PRELEVEMENT : 266PAX0001P001			
NOM DU CLIENT	NUMERO DU DOSSIER		PIECE OU LOCAL
OPH77	266PAX0001 01/07/2019		Salle de bains (RC)
ELEMENT	DESCRIPTIF DU LABORATOIRE	DATE DE PRELEVEMENT	NOM DE L'OPERATEUR
Revêtement souple	Colle polymère jaune non séparable + ragréage gris avec fibres + matériau gris non séparable	01/07/2019	BRUNOT Tristan
LOCALISATION		RESULTAT	
Sol		Fr2:Amiante non détecté

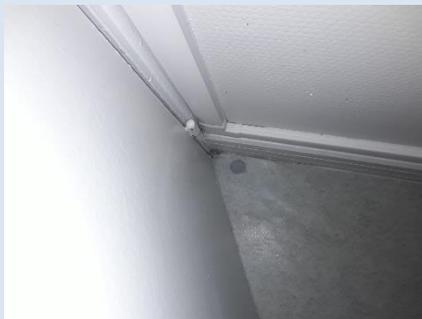
PRELEVEMENT : 266PAX0001P001			
NOM DU CLIENT	NUMERO DU DOSSIER	PIECE OU LOCAL	
OPH77	266PAX0001 01/07/2019	Salle de bains (RC)	
ELEMENT	DESCRIPTIF DU LABORATOIRE	DATE DE PRELEVEMENT	NOM DE L'OPERATEUR
Revêtement souple	Matériau compact gris hétérogène	01/07/2019	BRUNOT Tristan
LOCALISATION		RESULTAT	
Sol		Fr3:Amiante non détecté

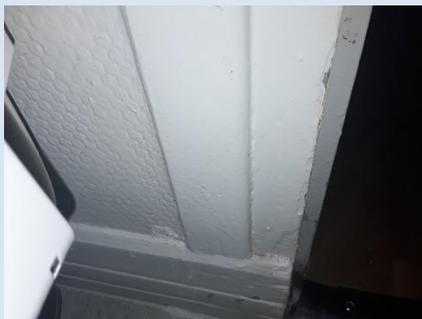
PRELEVEMENT : 266PAX0001P002			
NOM DU CLIENT	NUMERO DU DOSSIER	PIECE OU LOCAL	
OPH77	266PAX0001 01/07/2019	Salle de bains (RC)	
ELEMENT	DESCRIPTIF DU LABORATOIRE	DATE DE PRELEVEMENT	NOM DE L'OPERATEUR
Enduit	Enduit plâtreux blanc en vrac non séparable + peinture non séparable	01/07/2019	BRUNOT Tristan
LOCALISATION		RESULTAT	
Mur D		Amiante non détecté

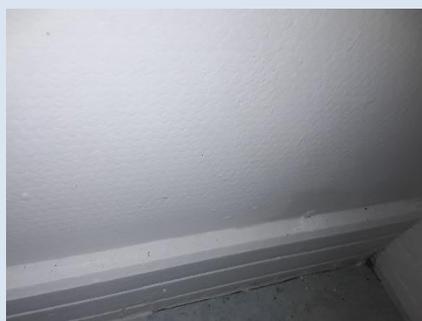
PRELEVEMENT : 266PAX0001P003			
NOM DU CLIENT	NUMERO DU DOSSIER		PIECE OU LOCAL
OPH77	266PAX0001 01/07/2019		Salle de bains (RC)
ELEMENT	DESCRIPTIF DU LABORATOIRE	DATE DE PRELEVEMENT	NOM DE L'OPERATEUR
Enduit plaque de plâtre	Enduit plâtreux blanc en vrac non séparable + peinture non séparable	01/07/2019	BRUNOT Tristan
LOCALISATION		RESULTAT	
Mur C		Amiante non détecté

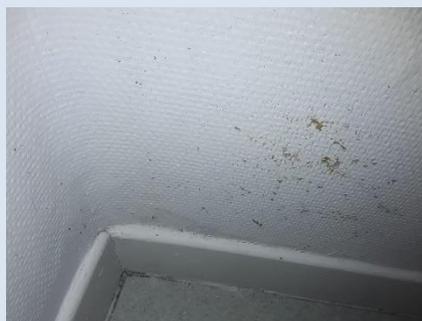
PRELEVEMENT : 266PAX0001P004			
NOM DU CLIENT	NUMERO DU DOSSIER		PIECE OU LOCAL
OPH77	266PAX0001 01/07/2019		WC (RC)
ELEMENT	DESCRIPTIF DU LABORATOIRE	DATE DE PRELEVEMENT	NOM DE L'OPERATEUR
Enduit béton	Enduit plâtreux blanc en vrac non séparable + peintures multiples non séparable	01/07/2019	BRUNOT Tristan
LOCALISATION		RESULTAT	
Mur A		Amiante non détecté

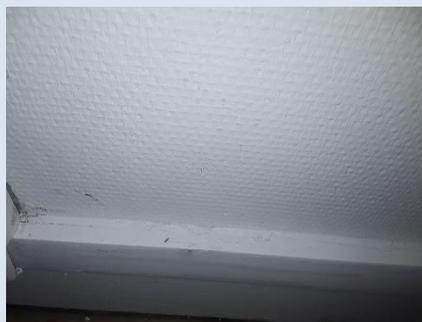
PRELEVEMENT : 266PAX0001P005			
NOM DU CLIENT	NUMERO DU DOSSIER	PIECE OU LOCAL	
OPH77	266PAX0001 01/07/2019	Chambre 1 (R+1)	
ELEMENT	DESCRIPTIF DU LABORATOIRE	DATE DE PRELEVEMENT	NOM DE L'OPERATEUR
Enduit béton	Enduit plâtreux blanc en vrac non séparable + peinture non séparable	01/07/2019	BRUNOT Tristan
LOCALISATION		RESULTAT	
Mur D		Amiante non détecté	
EMPLACEMENT
