Rapport de mission de repérage des matériaux et produits contenant de l'amiante avant réalisation de travaux

8 RUE HAUTE LGT 1

77650 LONGUEVILLE

RAPPORT N° :	266PAZ0001	Laboratoire d'Analyses :	ITGA
Repérage réalisé le :	06/12/2017	Adresse laboratoire :	3 RUE ARMAND HERPIN LACROIX - CS 46537 35065 RENNES CEDEX
Accompagnateur :		Numéro d'accréditation :	1-5967
Par :	Tristan BRUNOT	Organisme d'assurance professionnelle :	ALLIANZ
N° certificat :	CPDI 3541	Adresse assurance :	Direction Opérations Entreprises 5C Esplanade Charles de Gaulle 33081 BORDEAUX CEDEX
Date d'obtention :	06/08/2015	N° de contrat d'assurance :	55897385
Organisme certificateur	I.CERT PARC EDONIA - BAT G - RUE DE LA TERRE VICTORIA - 35760 SAINT GREGOIRE	Date de validité :	31/12/2017

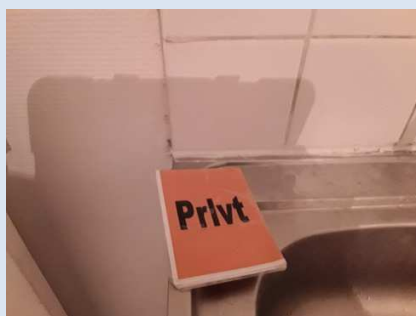
PRELEVEMENT : 266PAZ0001P003			
NOM DU CLIENT	NUMERO DU DOSSIER		PIECE OU LOCAL
OPH77	266PAZ0001 06/12/2017		Combles
ELEMENT	DESCRIPTIF DU LABORATOIRE	DATE DE PRELEVEMENT	NOM DE L'OPERATEUR
Faïence 1	Colle beige + couche plâtreuse blanche + carrelage	06/12/2017	BRUNOT Tristan
LOCALISATION		RESULTAT	
Mur A		Amiante non détecté

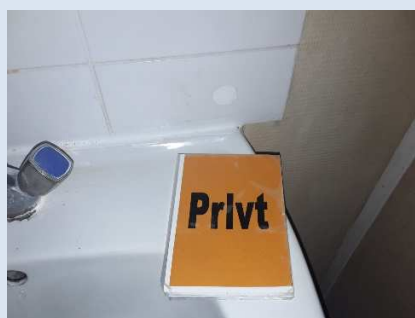
PRELEVEMENT : 266PAZ0001P004			
NOM DU CLIENT	NUMERO DU DOSSIER		PIECE OU LOCAL
OPH77	266PAZ0001 06/12/2017		Salle de bains
ELEMENT	DESCRIPTIF DU LABORATOIRE	DATE DE PRELEVEMENT	NOM DE L'OPERATEUR
Faïence 2	Colle beige + couche plâtreuse blanche + carrelage	06/12/2017	BRUNOT Tristan
LOCALISATION		RESULTAT	
Mur C		Amiante non détecté

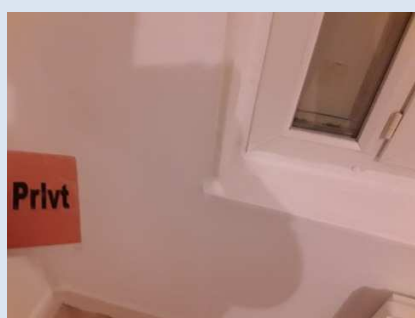
PRELEVEMENT : 266PAZ0001P005			
NOM DU CLIENT	NUMERO DU DOSSIER		PIECE OU LOCAL
OPH77	266PAZ0001 06/12/2017		Chambre 1
ELEMENT	DESCRIPTIF DU LABORATOIRE	DATE DE PRELEVEMENT	NOM DE L'OPERATEUR
Enduit béton	Enduit beige en vrac + peinture non séparable	06/12/2017	BRUNOT Tristan
LOCALISATION		RESULTAT	
Mur C		Amiante non détecté

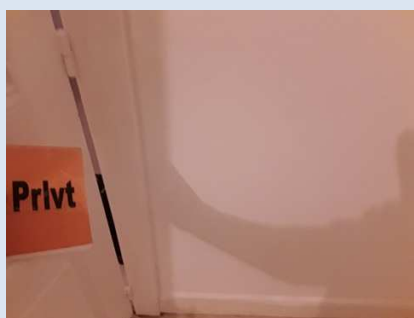
PRELEVEMENT : 266PAZ0001P006			
NOM DU CLIENT	NUMERO DU DOSSIER		PIECE OU LOCAL
OPH77	266PAZ0001 06/12/2017		Chambre 1
ELEMENT	DESCRIPTIF DU LABORATOIRE	DATE DE PRELEVEMENT	NOM DE L'OPERATEUR
Enduit	Enduit plâtreux blanc en vrac + peintures multiples non séparable	06/12/2017	BRUNOT Tristan
LOCALISATION		RESULTAT	
Mur A		Amiante non détecté

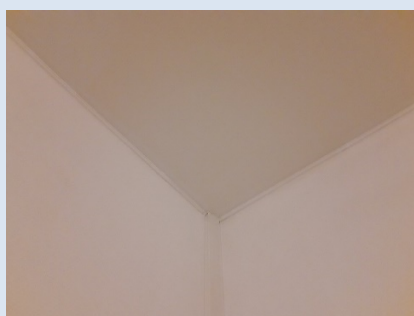
PRELEVEMENT : 266PAZ0001P007			
NOM DU CLIENT	NUMERO DU DOSSIER		PIECE OU LOCAL
OPH77	266PAZ0001 06/12/2017		Chambre 1
ELEMENT	DESCRIPTIF DU LABORATOIRE	DATE DE PRELEVEMENT	NOM DE L'OPERATEUR
Enduit béton	Enduit plâtreux blanc en vrac + peintures multiples non séparable	06/12/2017	BRUNOT Tristan
LOCALISATION		RESULTAT	
Plafond		Amiante non détecté

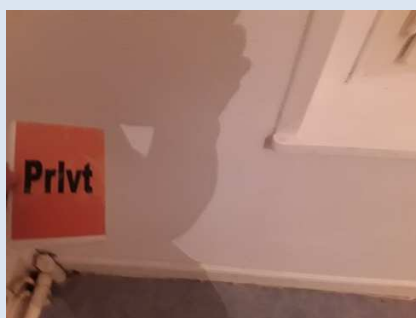
PRELEVEMENT : 266PAZ0001P008			
NOM DU CLIENT	NUMERO DU DOSSIER		PIECE OU LOCAL
OPH77	266PAZ0001 06/12/2017		Combles
ELEMENT	DESCRIPTIF DU LABORATOIRE	DATE DE PRELEVEMENT	NOM DE L'OPERATEUR
Enduit béton	Enduit plâtreux blanc en vrac + peinture non séparable	06/12/2017	BRUNOT Tristan
LOCALISATION		RESULTAT	
Mur B		Amiante non détecté

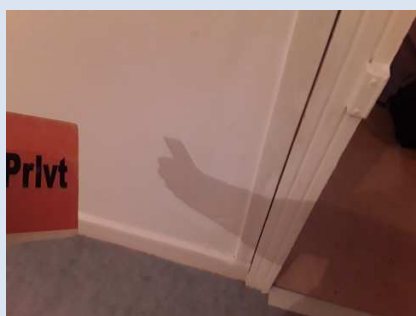
PRELEVEMENT : 266PAZ0001P009			
NOM DU CLIENT	NUMERO DU DOSSIER		PIECE OU LOCAL
OPH77	266PAZ0001 06/12/2017		Combles
ELEMENT	DESCRIPTIF DU LABORATOIRE	DATE DE PRELEVEMENT	NOM DE L'OPERATEUR
Enduit	Enduit plâtreux blanc en vrac + peinture non séparable	06/12/2017	BRUNOT Tristan
LOCALISATION		RESULTAT	
Mur D		Amiante non détecté

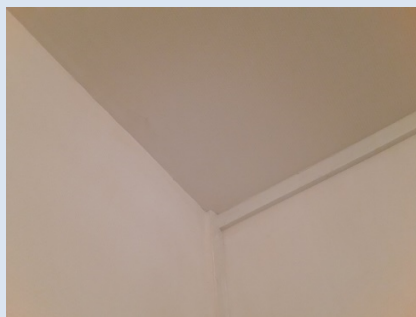
PRELEVEMENT : 266PAZ0001P010			
NOM DU CLIENT	NUMERO DU DOSSIER		PIECE OU LOCAL
OPH77	266PAZ0001 06/12/2017		Cuisine
ELEMENT	DESCRIPTIF DU LABORATOIRE	DATE DE PRELEVEMENT	NOM DE L'OPERATEUR
Enduit	Enduit plâtreux blanc en vrac + peinture non séparable	06/12/2017	BRUNOT Tristan
LOCALISATION		RESULTAT	
Plafond		Amiante non détecté

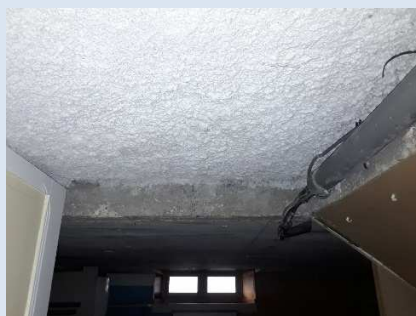
PRELEVEMENT : 266PAZ0001P011			
NOM DU CLIENT	NUMERO DU DOSSIER		PIECE OU LOCAL
OPH77	266PAZ0001 06/12/2017		Sous-sol
ELEMENT	DESCRIPTIF DU LABORATOIRE	DATE DE PRELEVEMENT	NOM DE L'OPERATEUR
Flocage	Matériau cotonneux blanc	06/12/2017	BRUNOT Tristan
LOCALISATION		RESULTAT	
Plafonds		Amiante non détecté
