Rapport de mission de repérage des matériaux et produits contenant de l'amiante avant réalisation de travaux

15 RUE HAUTE

77650 LONGUEVILLE

RAPPORT N° :	266PBG0001	Laboratoire d'Analyses :	ITGA
Repérage réalisé le :	14/03/2019	Adresse laboratoire :	3 RUE ARMAND HERPIN LACROIX - CS 46537 35065 RENNES CEDEX
Accompagnateur :		Numéro d'accréditation :	1-5967
Par :	Ronald FRANCHINARD	Organisme d'assurance professionnelle :	AXA France
N° certificat :		Adresse assurance :	313 Terrasses de l'Arche 92727 NANTERRE CEDEX
Date d'obtention :		N° de contrat d'assurance :	10158549604
Organisme certificateur		Date de validité :	31/12/2019

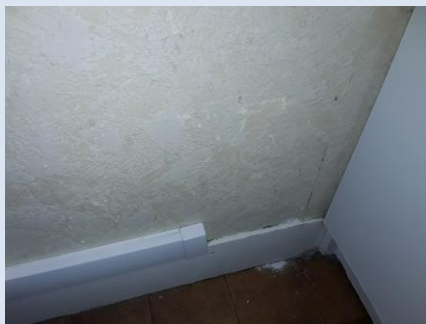
PRELEVEMENT : 266PBG0001P001			
NOM DU CLIENT	NUMERO DU DOSSIER		PIECE OU LOCAL
OPH77	266PBG0001 14/03/2019		Cuisine (RC)
ELEMENT	DESCRIPTIF DU LABORATOIRE	DATE DE PRELEVEMENT	NOM DE L'OPERATEUR
Enduit béton	Enduit plâtreux blanc en vrac + peinture en faible quantité non séparable	14/03/2019	FRANCHINARD Ronald
LOCALISATION		RESULTAT	
Mur A		Amiante non détecté

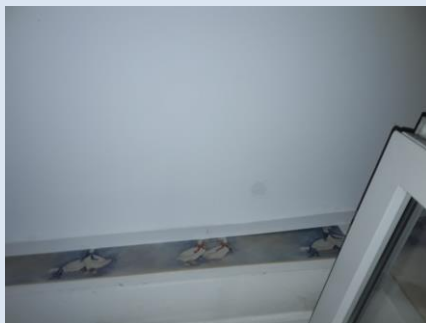
PRELEVEMENT : 266PBG0001P002			
NOM DU CLIENT	NUMERO DU DOSSIER		PIECE OU LOCAL
OPH77	266PBG0001 14/03/2019		Cuisine (RC)
ELEMENT	DESCRIPTIF DU LABORATOIRE	DATE DE PRELEVEMENT	NOM DE L'OPERATEUR
Enduit plaque de plâtre	Enduit plâtreux blanc en vrac	14/03/2019	FRANCHINARD Ronald
LOCALISATION		RESULTAT	
Plafond		Amiante non détecté

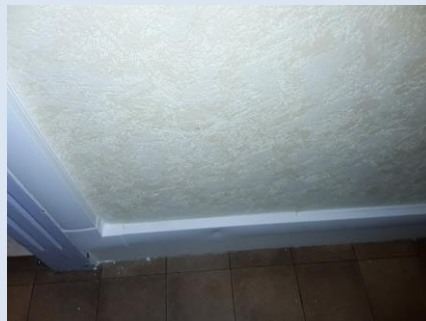
PRELEVEMENT : 266PBG0001P003

NOM DU CLIENT	NUMERO DU DOSSIER	PIECE OU LOCAL	
OPH77	266PBG0001 14/03/2019	Cuisine (RC)	
ELEMENT	DESCRIPTIF DU LABORATOIRE	DATE DE PRELEVEMENT	NOM DE L'OPERATEUR
Enduit béton	Enduit plâtreux blanc en vrac	14/03/2019	FRANCHINARD Ronald
LOCALISATION		RESULTAT	
Mur D		Amiante non détecté

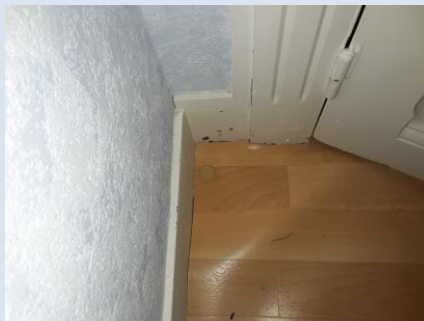
PRELEVEMENT : 266PBG0001P005			
NOM DU CLIENT	NUMERO DU DOSSIER	PIECE OU LOCAL	
OPH77	266PBG0001 14/03/2019	Chambre 1 (RC)	
ELEMENT	DESCRIPTIF DU LABORATOIRE	DATE DE PRELEVEMENT	NOM DE L'OPERATEUR
Revêtement souple	Moquette rose avec couche en mousse	14/03/2019	FRANCHINARD Ronald
LOCALISATION		RESULTAT	
Sol		Fr1:Amiante non détecté

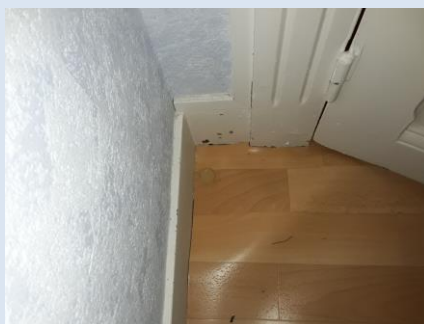
PRELEVEMENT : 266PBG0001P005			
NOM DU CLIENT	NUMERO DU DOSSIER	PIECE OU LOCAL	
OPH77	266PBG0001 14/03/2019	Chambre 1 (RC)	
ELEMENT	DESCRIPTIF DU LABORATOIRE	DATE DE PRELEVEMENT	NOM DE L'OPERATEUR
Revêtement souple	Revêtement souple beige	14/03/2019	FRANCHINARD Ronald
LOCALISATION		RESULTAT	
Sol		Fr2:Amiante non détecté

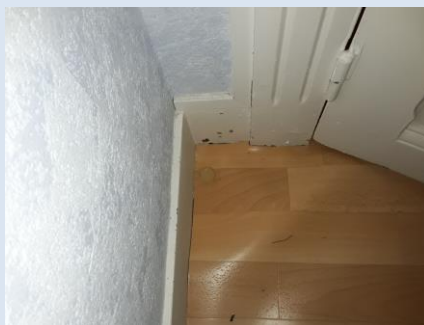
PRELEVEMENT : 266PBG0001P005			
NOM DU CLIENT	NUMERO DU DOSSIER		PIECE OU LOCAL
OPH77	266PBG0001 14/03/2019		Chambre 1 (RC)
ELEMENT	DESCRIPTIF DU LABORATOIRE	DATE DE PRELEVEMENT	NOM DE L'OPERATEUR
Revêtement souple	Colle polymère jaune en faible quantité + peinture en faible quantité non séparable	14/03/2019	FRANCHINARD Ronald
LOCALISATION		RESULTAT	
Sol		Fr3:Amiante non détecté

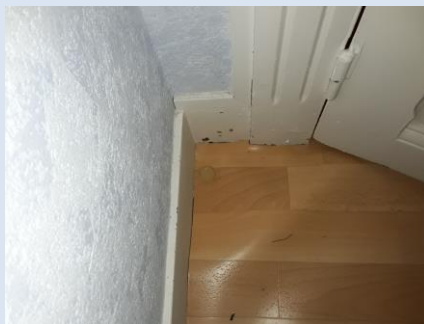
PRELEVEMENT : 266PBG0001P005			
NOM DU CLIENT	NUMERO DU DOSSIER		PIECE OU LOCAL
OPH77	266PBG0001 14/03/2019		Chambre 1 (RC)
ELEMENT	DESCRIPTIF DU LABORATOIRE	DATE DE PRELEVEMENT	NOM DE L'OPERATEUR
Revêtement souple	Bois massif	14/03/2019	FRANCHINARD Ronald
LOCALISATION		RESULTAT	
Sol		Fr4:Non Analysé
