Rapport de mission de repérage des matériaux et produits contenant de l'amiante avant réalisation de travaux

Norme NF X 46-020 V .2017

21 RUE HAUTE

77650 LONGUEVILLE

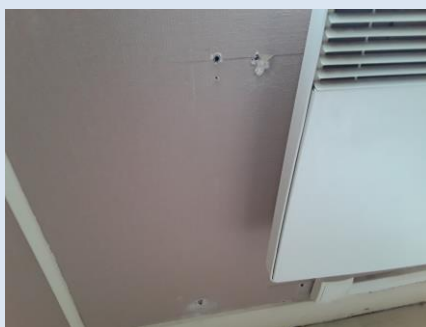
PRELEVEMENT : 266PBM0001P001			
NOM DU CLIENT	NUMERO DU DOSSIER		PIECE OU LOCAL
OPH77	266PBM0001 25/09/2019		Chambre 1 (R+1)
ELEMENT	DESCRIPTIF DU LABORATOIRE	DATE DE PRELEVEMENT	NOM DE L'OPERATEUR
Enduit / Peinture béton	Enduit plâtreux blanc en vrac + peintures multiples non séparable	25/09/2019	RHENZOUR Abdessamad
LOCALISATION		RESULTAT	
Mur B		Amiante non détecté

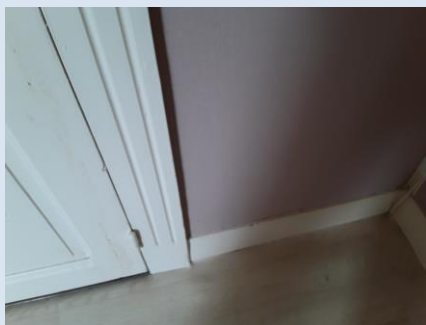
PRELEVEMENT : 266PBM0001P002			
NOM DU CLIENT	NUMERO DU DOSSIER		PIECE OU LOCAL
OPH77	266PBM0001 25/09/2019		Chambre 1 (R+1)
ELEMENT	DESCRIPTIF DU LABORATOIRE	DATE DE PRELEVEMENT	NOM DE L'OPERATEUR
Enduit / Peinture	Enduit plâtreux blanc en vrac + peinture non séparable + papier non séparable	25/09/2019	RHENZOUR Abdessamad
LOCALISATION		RESULTAT	
Mur D		Amiante non détecté

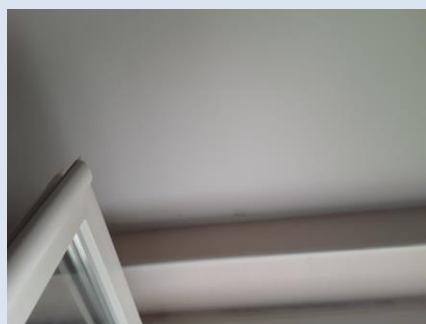
PRELEVEMENT : 266PBM0001P003			
NOM DU CLIENT	NUMERO DU DOSSIER	PIECE OU LOCAL	
OPH77	266PBM0001 25/09/2019	Chambre 1 (R+1)	
ELEMENT	DESCRIPTIF DU LABORATOIRE	DATE DE PRELEVEMENT	NOM DE L'OPERATEUR
Enduit / Peinture plaque de plâtre	Enduit plâtreux blanc en vrac + peintures multiples non séparable + papier non séparable	25/09/2019	RHENZOUR Abdessamad
LOCALISATION		RESULTAT	
Plafond		Amiante non détecté

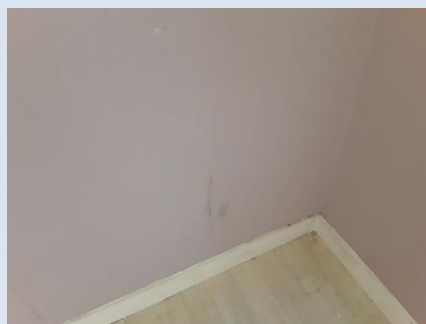
PRELEVEMENT : 266PBM0001P004			
NOM DU CLIENT	NUMERO DU DOSSIER	PIECE OU LOCAL	
OPH77	266PBM0001 25/09/2019	Chambre 1 (R+1)	
ELEMENT	DESCRIPTIF DU LABORATOIRE	DATE DE PRELEVEMENT	NOM DE L'OPERATEUR
Enduit / Peinture béton	Enduit plâtreux blanc en vrac + papier non séparable	25/09/2019	RHENZOUR Abdessamad
LOCALISATION		RESULTAT	
Mur A		Amiante non détecté

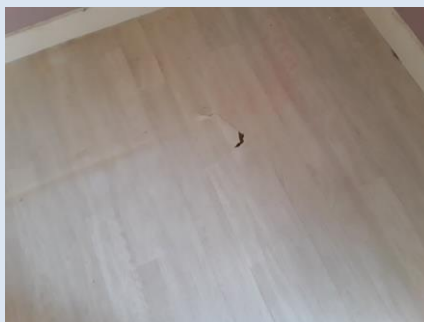
PRELEVEMENT : 266PBM0001P005			
NOM DU CLIENT	NUMERO DU DOSSIER		PIECE OU LOCAL
OPH77	266PBM0001 25/09/2019		Chambre 1 (R+1)
ELEMENT	DESCRIPTIF DU LABORATOIRE	DATE DE PRELEVEMENT	NOM DE L'OPERATEUR
Revêtement souple	Revêtement souple beige + colle polymère jaune en faible quantité non séparable	25/09/2019	RHENZOUR Abdessamad
LOCALISATION		RESULTAT	
Sol		Amiante non détecté
