Rapport de mission de repérage des matériaux et produits contenant de l'amiante avant réalisation de travaux

31 RUE HAUTE

77650 LONGUEVILLE

RAPPORT N° :	266PBU0001	Laboratoire d'Analyses :	ITGA
Repérage réalisé le :	12/10/2018	Adresse laboratoire :	3 RUE ARMAND HERPIN LACROIX - CS 46537 35065 RENNES CEDEX
Accompagnateur :		Numéro d'accréditation :	1-5967
Par :	Gaetan BEDEL	Organisme d'assurance professionnelle :	AXA France
N° certificat :	CPDI3869	Adresse assurance :	313 Terrasses de l'Arche 92727 NANTERRE CEDEX
Date d'obtention :	22/04/2016	N° de contrat d'assurance :	10063271004
Organisme certificateur	I.CERT PARC EDONIA - BAT G - RUE DE LA TERRE VICTORIA - 35760 SAINT GREGOIRE	Date de validité :	31/12/2018

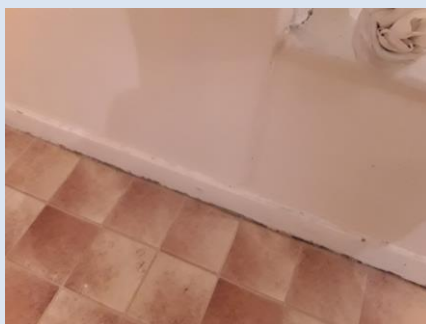
PRELEVEMENT : 266PBU0001P001			
NOM DU CLIENT	NUMERO DU DOSSIER		PIECE OU LOCAL
OPH77	266PBU0001 12/10/2018		Cuisine
ELEMENT	DESCRIPTIF DU LABORATOIRE	DATE DE PRELEVEMENT	NOM DE L'OPERATEUR
Enduit / Peinture béton	Enduit plâtreux blanc en faible quantité + peintures multiples en vrac non séparable	12/10/2018	BEDEL Gaetan
LOCALISATION		RESULTAT	
Mur B		Amiante non détecté

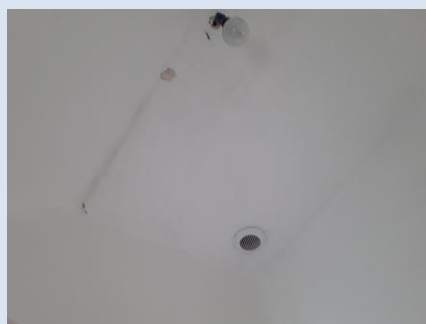
PRELEVEMENT : 266PBU0001P003			
NOM DU CLIENT	NUMERO DU DOSSIER	PIECE OU LOCAL	
OPH77	266PBU0001 12/10/2018	WC	
ELEMENT	DESCRIPTIF DU LABORATOIRE	DATE DE PRELEVEMENT	NOM DE L'OPERATEUR
Dalle de polystyrènes	Polystyrène + colle polymère blanche non séparable + peinture non séparable	12/10/2018	BEDEL Gaetan
LOCALISATION		RESULTAT	
Plafond		Amiante non détecté

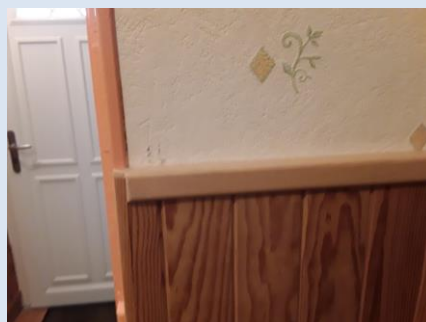
PRELEVEMENT : 266PBU0001P004			
NOM DU CLIENT	NUMERO DU DOSSIER	PIECE OU LOCAL	
OPH77	266PBU0001 12/10/2018	Entrée	
ELEMENT	DESCRIPTIF DU LABORATOIRE	DATE DE PRELEVEMENT	NOM DE L'OPERATEUR
Enduit / Peinture béton	Enduit plâtreux blanc en vrac + peinture non séparable + papier non séparable + matériau gris en faible quantité non séparable	12/10/2018	BEDEL Gaetan
LOCALISATION		RESULTAT	
Mur B		Amiante non détecté

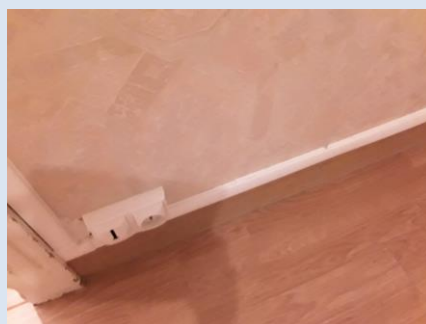
PRELEVEMENT : 266PBU0001P005			
NOM DU CLIENT	NUMERO DU DOSSIER	PIECE OU LOCAL	
OPH77	266PBU0001 12/10/2018	Séjour	
ELEMENT	DESCRIPTIF DU LABORATOIRE	DATE DE PRELEVEMENT	NOM DE L'OPERATEUR
Enduit / Peinture	Enduit plâtreux blanc en vrac + peinture en faible quantité non séparable	12/10/2018	BEDEL Gaetan
LOCALISATION		RESULTAT	
Mur D		Amiante non détecté

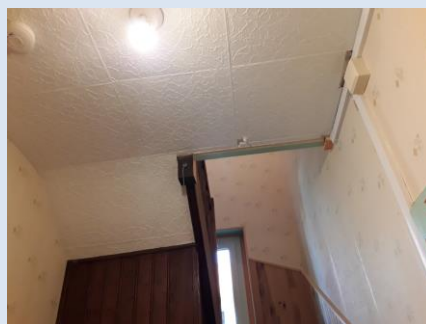
Entrée		Dalle de polystyrènes	Polystyrène + peinture en faible quantité non séparable	266PBU0001P006	Plafond	BON ETAT	Amiante non détecté	RESULTAT ANALYSE

PRELEVEMENT : 266PBU0001P006			
NOM DU CLIENT	NUMERO DU DOSSIER	PIECE OU LOCAL	
OPH77	266PBU0001 12/10/2018	Entrée	
ELEMENT	DESCRIPTIF DU LABORATOIRE	DATE DE PRELEVEMENT	NOM DE L'OPERATEUR
Dalle de polystyrènes	Polystyrène + peinture en faible quantité non séparable	12/10/2018	BEDEL Gaetan
LOCALISATION		RESULTAT	
Plafond		Amiante non détecté

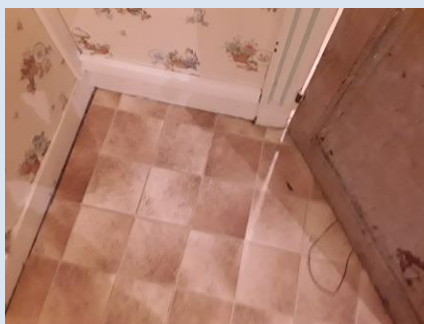
PRELEVEMENT : 266PBU0001P007			
NOM DU CLIENT	NUMERO DU DOSSIER	PIECE OU LOCAL	
OPH77	266PBU0001 12/10/2018	Cuisine	
ELEMENT	DESCRIPTIF DU LABORATOIRE	DATE DE PRELEVEMENT	NOM DE L'OPERATEUR
Revêtement souple	Revêtement souple beige + colle polymère jaune non séparable + peinture en faible quantité non séparable	12/10/2018	BEDEL Gaetan
LOCALISATION		RESULTAT	
Sol		Amiante non détecté

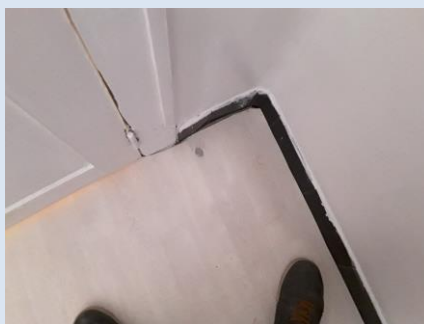
PRELEVEMENT : 266PBU0001P008			
NOM DU CLIENT	NUMERO DU DOSSIER	PIECE OU LOCAL	
OPH77	266PBU0001 12/10/2018	WC	
ELEMENT	DESCRIPTIF DU LABORATOIRE	DATE DE PRELEVEMENT	NOM DE L'OPERATEUR
Revêtement souple	Colle polymère jaune en faible quantité + Ragréage gris en faible quantité en vrac	12/10/2018	BEDEL Gaetan
LOCALISATION		RESULTAT	
Sol		Fr1:Quantité insuffisante pour analyse

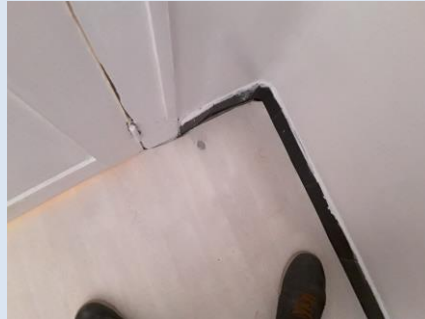
PRELEVEMENT : 266PBU0001P008			
NOM DU CLIENT	NUMERO DU DOSSIER	PIECE OU LOCAL	
OPH77	266PBU0001 12/10/2018	WC	
ELEMENT	DESCRIPTIF DU LABORATOIRE	DATE DE PRELEVEMENT	NOM DE L'OPERATEUR
Revêtement souple	Revêtement souple beige	12/10/2018	BEDEL Gaetan
LOCALISATION		RESULTAT	
Sol		Fr2:Amiante non détecté	
EMPLACEMENT
