Rapport de mission de repérage des matériaux et produits contenant de l'amiante avant réalisation de travaux

4 RUE DES CITES

MODULE 266PBX0001
77650 LONGUEVILLE

RAPPORT N° :	266PBX0001	Laboratoire d'Analyses :	ITGA
Repérage réalisé le :	14/03/2019	Adresse laboratoire :	3 RUE ARMAND HERPIN LACROIX - CS 46537 35065 RENNES CEDEX
Accompagnateur :		Numéro d'accréditation :	1-5967
Par :	Tristan BRUNOT	Organisme d'assurance professionnelle :	AXA France
N° certificat :	CPDI 3541	Adresse assurance :	313 Terrasses de l'Arche 92727 NANTERRE CEDEX
Date d'obtention :	27/12/2017	N° de contrat d'assurance :	10158549604
Organisme certificateur	I.CERT PARC EDONIA - BAT G - RUE DE LA TERRE VICTORIA - 35760 SAINT GREGOIRE	Date de validité :	31/12/2019

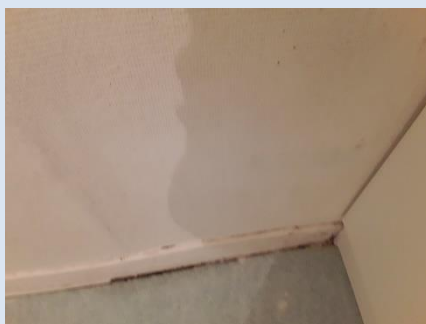
PRELEVEMENT : 266PBX0001P001			
NOM DU CLIENT	NUMERO DU DOSSIER		PIECE OU LOCAL
OPH77	266PBX0001 14/03/2019		Cuisine (RC)
ELEMENT	DESCRIPTIF DU LABORATOIRE	DATE DE PRELEVEMENT	NOM DE L'OPERATEUR
Enduit béton	Enduit plâtreux blanc en vrac non séparable + peinture non séparable	14/03/2019	BRUNOT Tristan
LOCALISATION		RESULTAT	
Mur B		Amiante non détecté

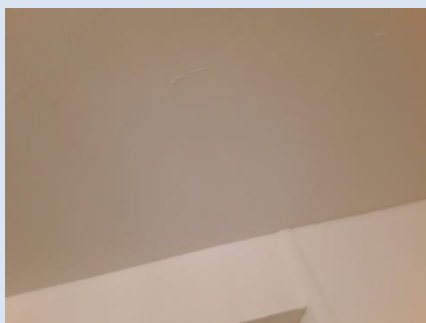
PRELEVEMENT : 266PBX0001P002			
NOM DU CLIENT	NUMERO DU DOSSIER		PIECE OU LOCAL
OPH77	266PBX0001 14/03/2019		Cuisine (RC)
ELEMENT	DESCRIPTIF DU LABORATOIRE	DATE DE PRELEVEMENT	NOM DE L'OPERATEUR
Enduit plaque de plâtre	Enduit plâtreux blanc en vrac non séparable + peinture non séparable	14/03/2019	BRUNOT Tristan
LOCALISATION		RESULTAT	
Plafond		Amiante non détecté

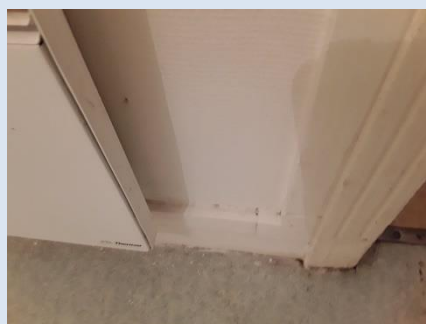
PRELEVEMENT : 266PBX0001P003			
NOM DU CLIENT	NUMERO DU DOSSIER	PIECE OU LOCAL	
OPH77	266PBX0001 14/03/2019	Cuisine (RC)	
ELEMENT	DESCRIPTIF DU LABORATOIRE	DATE DE PRELEVEMENT	NOM DE L'OPERATEUR
Enduit plaque de plâtre	Enduit plâtreux blanc en vrac non séparable + peinture non séparable	14/03/2019	BRUNOT Tristan
LOCALISATION		RESULTAT	
Mur E		Amiante non détecté

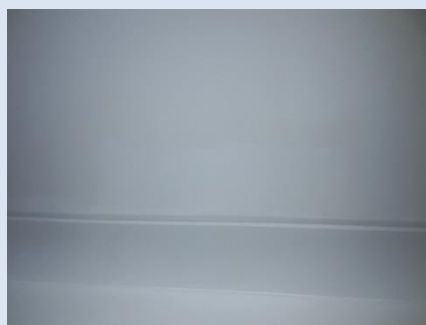
PIECE	ETAGE	ELEMENTS	DESCRIPTIF LABORATOIRE	Echantillon	REPERAGE	ETAT	RESULTAT
Séjour	RC	Enduit plaque de plâtre	Enduit plâtreux blanc en vrac non séparable + peintures multiples en faible quantité non séparable + carton en faible quantité non séparable	266PBX0001P005	Plafond	BON ETAT	Présence de fibres d'amiante (*)

PRELEVEMENT : 266PBX0001P005			
NOM DU CLIENT	NUMERO DU DOSSIER	PIECE OU LOCAL	
OPH77	266PBX0001 14/03/2019	Séjour (RC)	
ELEMENT	DESCRIPTIF DU LABORATOIRE	DATE DE PRELEVEMENT	NOM DE L'OPERATEUR
Enduit plaque de plâtre	Enduit plâtreux blanc en vrac non séparable + peintures multiples en faible quantité non séparable + carton en faible quantité non séparable	14/03/2019	BRUNOT Tristan
LOCALISATION		RESULTAT	
Plafond		Présence de fibres d'amiante (*)

(*) Seules quelques fibres d'amiante ont été détectées.

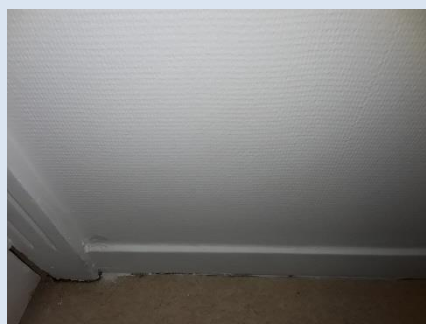
PRELEVEMENT : 266PBX0001P006			
NOM DU CLIENT	NUMERO DU DOSSIER	PIECE OU LOCAL	
OPH77	266PBX0001 14/03/2019	Séjour (RC)	
ELEMENT	DESCRIPTIF DU LABORATOIRE	DATE DE PRELEVEMENT	NOM DE L'OPERATEUR
Enduit béton	Enduit plâtreux blanc en vrac non séparable + matériau gris en faible quantité en vrac non séparable + peinture non séparable	14/03/2019	BRUNOT Tristan
LOCALISATION		RESULTAT	
Mur D		Amiante non détecté

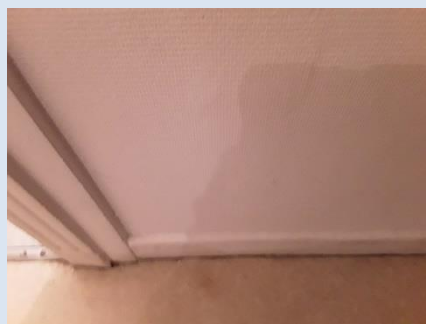
PRELEVEMENT : 266PBX0001P008			
NOM DU CLIENT	NUMERO DU DOSSIER	PIECE OU LOCAL	
OPH77	266PBX0001 14/03/2019	Dégagement 1 (RC)	
ELEMENT	DESCRIPTIF DU LABORATOIRE	DATE DE PRELEVEMENT	NOM DE L'OPERATEUR
Enduit plaque de plâtre	Enduit plâtreux blanc en vrac non séparable + matériau rouge en faible quantité en vrac non séparable + peinture non séparable	14/03/2019	BRUNOT Tristan
LOCALISATION		RESULTAT	
Mur B		Amiante non détecté

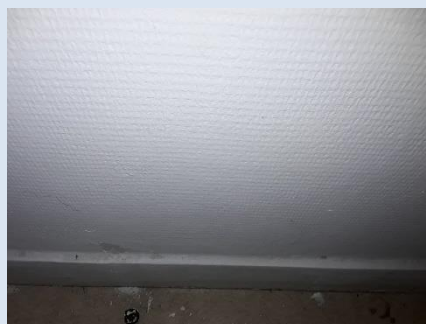
PRELEVEMENT : 266PBX0001P010			
NOM DU CLIENT	NUMERO DU DOSSIER	PIECE OU LOCAL	
OPH77	266PBX0001 14/03/2019	WC (RC)	
ELEMENT	DESCRIPTIF DU LABORATOIRE	DATE DE PRELEVEMENT	NOM DE L'OPERATEUR
Enduit béton	Enduit plâtreux blanc en vrac non séparable + matériau gris en faible quantité en vrac non séparable + peinture non séparable	14/03/2019	BRUNOT Tristan
LOCALISATION		RESULTAT	
Mur A		Amiante non détecté

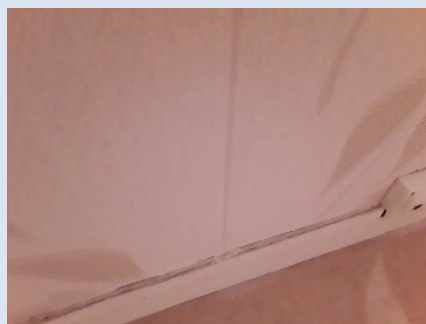
PRELEVEMENT : 266PBX0001P011			
NOM DU CLIENT	NUMERO DU DOSSIER	PIECE OU LOCAL	
OPH77	266PBX0001 14/03/2019	Chambre 1 (RC)	
ELEMENT	DESCRIPTIF DU LABORATOIRE	DATE DE PRELEVEMENT	NOM DE L'OPERATEUR
Enduit béton	Enduit plâtreux blanc en vrac	14/03/2019	BRUNOT Tristan
LOCALISATION		RESULTAT	
Mur B		Amiante non détecté

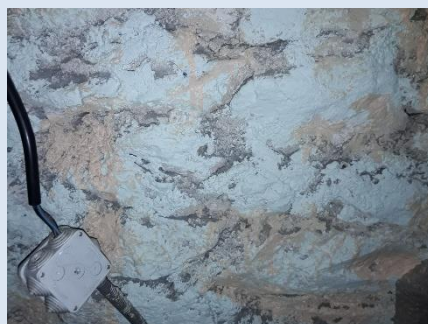
PRELEVEMENT : 266PBX0001P014			
NOM DU CLIENT	NUMERO DU DOSSIER	PIECE OU LOCAL	
OPH77	266PBX0001 14/03/2019	Chambre 3 (RC)	
ELEMENT	DESCRIPTIF DU LABORATOIRE	DATE DE PRELEVEMENT	NOM DE L'OPERATEUR
Enduit	Enduit gris en vrac hétérogène non séparable + peinture non séparable	14/03/2019	BRUNOT Tristan
LOCALISATION		RESULTAT	
Mur E		Amiante non détecté
