## Rapport de mission de repérage des matériaux et produits contenant de l'amiante avant réalisation de travaux

6 RUE DES CITES

77650 LONGUEVILLE

**Rapport N° : 266PBY0001 16/04/2018**

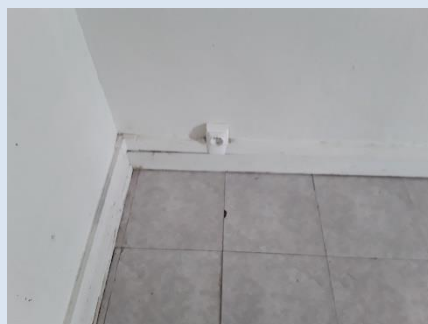
PRELEVEMENT : 266PBY0001P001			
NOM DU CLIENT	NUMERO DU DOSSIER		PIECE OU LOCAL
OPH77	266PBY0001 16/04/2018		Cuisine
ELEMENT	DESCRIPTIF DU LABORATOIRE	DATE DE PRELEVEMENT	NOM DE L'OPERATEUR
Enduit / Peinture béton	Enduit plâtreux blanc en vrac + peinture non séparable	16/04/2018	BEDEL Gaetan
LOCALISATION		RESULTAT	
Mur A		Amiante non détecté

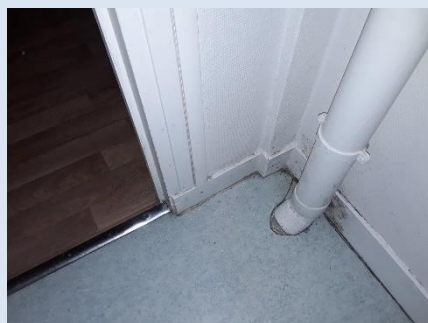
PRELEVEMENT : 266PBY0001P002			
NOM DU CLIENT	NUMERO DU DOSSIER		PIECE OU LOCAL
OPH77	266PBY0001 16/04/2018		WC
ELEMENT	DESCRIPTIF DU LABORATOIRE	DATE DE PRELEVEMENT	NOM DE L'OPERATEUR
Enduit / Peinture	Enduit plâtreux blanc en vrac + peinture non séparable	16/04/2018	BEDEL Gaetan
LOCALISATION		RESULTAT	
Mur D		Amiante non détecté

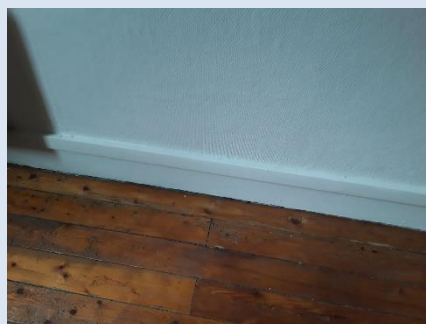
PRELEVEMENT : 266PBY0001P004			
NOM DU CLIENT	NUMERO DU DOSSIER	PIECE OU LOCAL	
OPH77	266PBY0001 16/04/2018	Chambre 2	
ELEMENT	DESCRIPTIF DU LABORATOIRE	DATE DE PRELEVEMENT	NOM DE L'OPERATEUR
Enduit / Peinture béton	Enduit plâtreux blanc en vrac + peinture non séparable	16/04/2018	BEDEL Gaetan
LOCALISATION		RESULTAT	
Mur B		Amiante non détecté

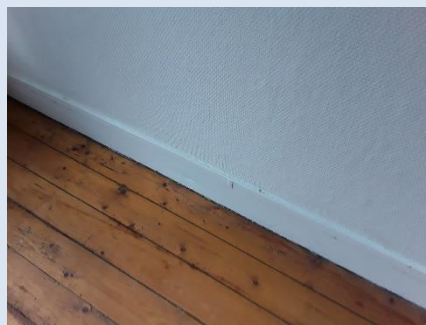
PRELEVEMENT : 266PBY0001P005			
NOM DU CLIENT	NUMERO DU DOSSIER		PIECE OU LOCAL
OPH77	266PBY0001 16/04/2018		Chambre 1
ELEMENT	DESCRIPTIF DU LABORATOIRE	DATE DE PRELEVEMENT	NOM DE L'OPERATEUR
Enduit / Peinture	Enduit plâtreux blanc en vrac + peinture non séparable	16/04/2018	BEDEL Gaetan
LOCALISATION		RESULTAT	
Mur C		Amiante non détecté

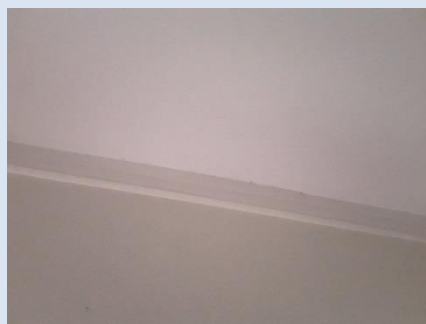
PRELEVEMENT : 266PBY0001P006			
NOM DU CLIENT	NUMERO DU DOSSIER		PIECE OU LOCAL
OPH77	266PBY0001 16/04/2018		Dégagement 1
ELEMENT	DESCRIPTIF DU LABORATOIRE	DATE DE PRELEVEMENT	NOM DE L'OPERATEUR
Enduit / Peinture plaque de plâtre	Enduit plâtreux blanc en vrac + peintures multiples non séparable	16/04/2018	BEDEL Gaetan
LOCALISATION		RESULTAT	
Plafond		Amiante non détecté
