## Rapport de mission de repérage des matériaux et produits contenant de l'amiante avant réalisation de travaux

2 IMPASSE L'AMOUREE

77650 LONGUEVILLE

RAPPORT N° :	266PCA0001	Laboratoire d'Analyses :	ITGA
Repérage réalisé le :	27/11/2017	Adresse laboratoire :	3 RUE ARMAND HERPIN LACROIX - CS 46537 35065 RENNES CEDEX
Accompagnateur :		Numéro d'accréditation :	1-5967
Par :	Mickaël JULIEN	Organisme d'assurance professionnelle :	ALLIANZ
N° certificat :	CPDI 4129	Adresse assurance :	Direction Opérations Entreprises 5C Esplanade Charles de Gaulle 33081 BORDEAUX CEDEX
Date d'obtention :	01/01/2017	N° de contrat d'assurance :	55897385
Organisme certificateur	I.CERT Parc Edonia - Bâtiment G - Rue de la Terre Victoria - 35760 SAINT-GREGOIRE	Date de validité :	31/12/2017

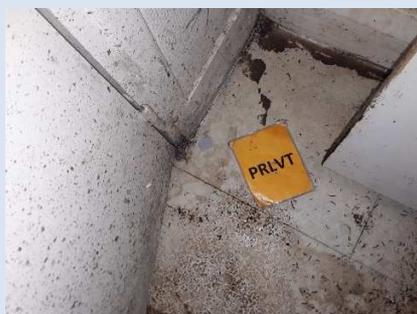
PRELEVEMENT : 266PCA0001P001			
NOM DU CLIENT	NUMERO DU DOSSIER		PIECE OU LOCAL
OPH77	266PCA0001 27/11/2017		Salle de bains
ELEMENT	DESCRIPTIF DU LABORATOIRE	DATE DE PRELEVEMENT	NOM DE L'OPERATEUR
Dalle de sol	Revêtement souple beige + colle polymère jaune non séparable + ragréage beige hétérogène	27/11/2017	JULIEN Mickaël
LOCALISATION		RESULTAT	
Sol		Amiante non détecté

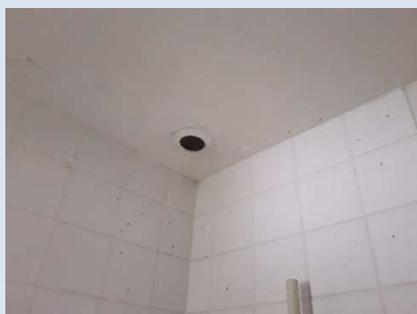
PRELEVEMENT : 266PCA0001P002			
NOM DU CLIENT	NUMERO DU DOSSIER		PIECE OU LOCAL
OPH77	266PCA0001 27/11/2017		Salle de Bains/WC
ELEMENT	DESCRIPTIF DU LABORATOIRE	DATE DE PRELEVEMENT	NOM DE L'OPERATEUR
Enduit / Peinture plaque de plâtre	Enduit plâtreux blanc en vrac + papier non séparable + peinture non séparable	27/11/2017	JULIEN Mickaël
LOCALISATION		RESULTAT	
Plafond		Amiante non détecté

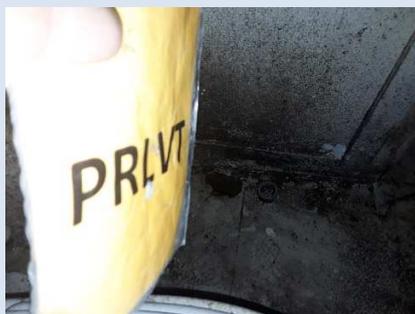
PRELEVEMENT : 266PCA0001P003			
NOM DU CLIENT	NUMERO DU DOSSIER		PIECE OU LOCAL
OPH77	266PCA0001 27/11/2017		Salle de bains
ELEMENT	DESCRIPTIF DU LABORATOIRE	DATE DE PRELEVEMENT	NOM DE L'OPERATEUR
Enduit	Enduit plâtreux blanc en vrac avec poussières + toile fibreuse blanche en faible quantité non séparable + peinture non séparable	27/11/2017	JULIEN Mickaël
LOCALISATION		RESULTAT	
Mur D		Amiante non détecté

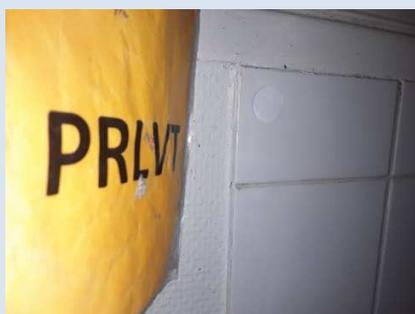
PRELEVEMENT : 266PCA0001P004			
NOM DU CLIENT	NUMERO DU DOSSIER		PIECE OU LOCAL
OPH77	266PCA0001 27/11/2017		Salle de Bains/WC
ELEMENT	DESCRIPTIF DU LABORATOIRE	DATE DE PRELEVEMENT	NOM DE L'OPERATEUR
Faïence 1	Colle blanche + papier non séparable + carrelage	27/11/2017	JULIEN Mickaël
LOCALISATION		RESULTAT	
Mur A		Amiante non détecté

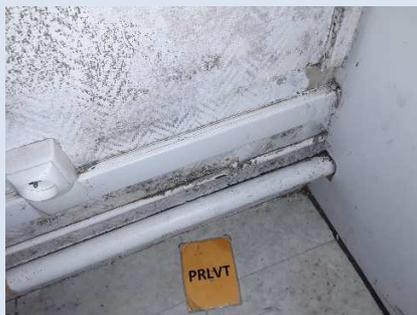
PRELEVEMENT : 266PCA0001P005			
NOM DU CLIENT	NUMERO DU DOSSIER		PIECE OU LOCAL
OPH77	266PCA0001 27/11/2017		Cuisine
ELEMENT	DESCRIPTIF DU LABORATOIRE	DATE DE PRELEVEMENT	NOM DE L'OPERATEUR
Enduit	Enduit plâtreux blanc en vrac + matériau marron en faible quantité non séparable	27/11/2017	JULIEN Mickaël
LOCALISATION		RESULTAT	
Mur F		Amiante non détecté

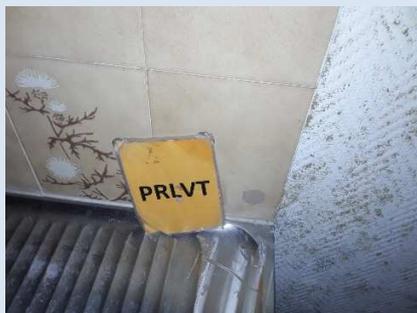
PRELEVEMENT : 266PCA0001P006			
NOM DU CLIENT	NUMERO DU DOSSIER		PIECE OU LOCAL
OPH77	266PCA0001 27/11/2017		Cuisine
ELEMENT	DESCRIPTIF DU LABORATOIRE	DATE DE PRELEVEMENT	NOM DE L'OPERATEUR
Faïence 1	Colle grise non séparable + couche plâtreuse blanche + carrelage	27/11/2017	JULIEN Mickaël
LOCALISATION		RESULTAT	
Mur A		Amiante non détecté

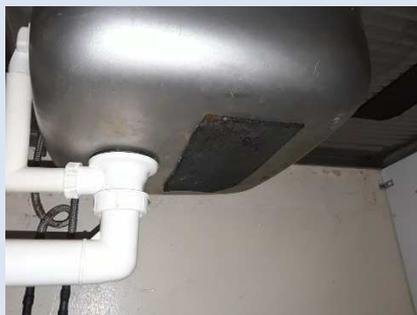
PIECE	ETAGE	ELEMENTS	DESCRIPTIF LABORATOIRE	Echantillon	REPERAGE	ETAT	RESULTAT
Cuisine		Revêtement bitumineux	Matériau bitumineux noir	266PCA0001P007	Sous évier	DEGRADATION PARTIELLE	Amiante détecté (Chrysotile)

PRELEVEMENT : 266PCA0001P007			
NOM DU CLIENT	NUMERO DU DOSSIER		PIECE OU LOCAL
OPH77	266PCA0001 27/11/2017		Cuisine
ELEMENT	DESCRIPTIF DU LABORATOIRE	DATE DE PRELEVEMENT	NOM DE L'OPERATEUR
Revêtement bitumineux	Matériau bitumineux noir	27/11/2017	JULIEN Mickaël
LOCALISATION		RESULTAT	
Sous évier		Amiante détecté (Chrysotile)

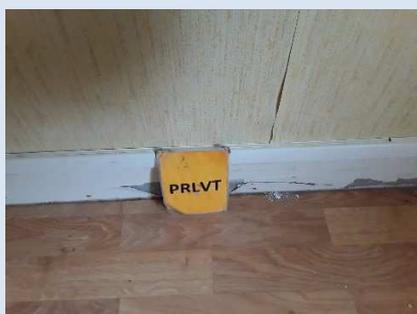
PRELEVEMENT : 266PCA0001P008			
NOM DU CLIENT	NUMERO DU DOSSIER		PIECE OU LOCAL
OPH77	266PCA0001 27/11/2017		Séjour
ELEMENT	DESCRIPTIF DU LABORATOIRE	DATE DE PRELEVEMENT	NOM DE L'OPERATEUR
Enduit	Enduit plâtreux blanc en vrac + peintures multiples non séparable	27/11/2017	JULIEN Mickaël
LOCALISATION		RESULTAT	
Mur B		Amiante non détecté

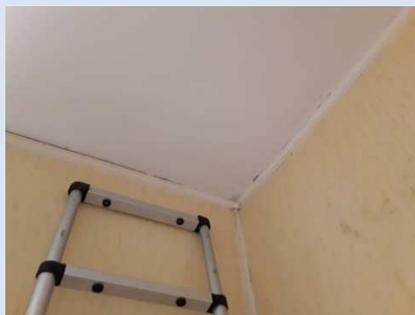
PRELEVEMENT : 266PCA0001P009			
NOM DU CLIENT	NUMERO DU DOSSIER		PIECE OU LOCAL
OPH77	266PCA0001 27/11/2017		Séjour
ELEMENT	DESCRIPTIF DU LABORATOIRE	DATE DE PRELEVEMENT	NOM DE L'OPERATEUR
Enduit / Peinture plaque de plâtre	Enduit plâtreux blanc en vrac + peinture non séparable + papier non séparable	27/11/2017	JULIEN Mickaël
LOCALISATION		RESULTAT	
Plafond		Amiante non détecté

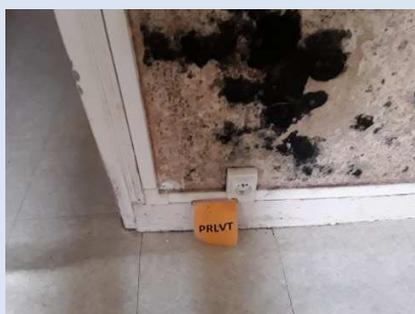
PRELEVEMENT : 266PCA0001P010			
NOM DU CLIENT	NUMERO DU DOSSIER		PIECE OU LOCAL
OPH77	266PCA0001 27/11/2017		Chambre
ELEMENT	DESCRIPTIF DU LABORATOIRE	DATE DE PRELEVEMENT	NOM DE L'OPERATEUR
Enduit	Enduit plâtreux blanc en vrac + peinture non séparable + papier non séparable	27/11/2017	JULIEN Mickaël
LOCALISATION		RESULTAT	
Mur D		Amiante non détecté

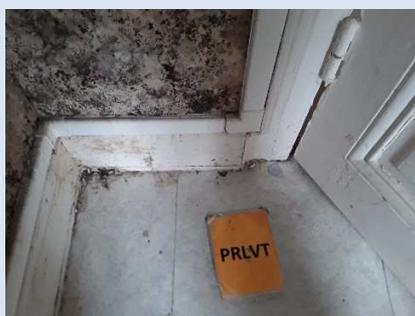
PRELEVEMENT : 266PCA0001P011			
NOM DU CLIENT	NUMERO DU DOSSIER		PIECE OU LOCAL
OPH77	266PCA0001 27/11/2017		Chambre
ELEMENT	DESCRIPTIF DU LABORATOIRE	DATE DE PRELEVEMENT	NOM DE L'OPERATEUR
Dalle de sol	Revêtement souple beige + colle polymère jaune non séparable + ragréage rose non séparable + sous couche de ragréage beige non séparable + bois massif	27/11/2017	JULIEN Mickaël
LOCALISATION		RESULTAT	
Sol		Amiante non détecté

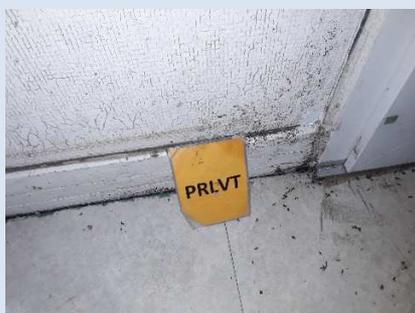
PRELEVEMENT : 266PCA0001P012			
NOM DU CLIENT	NUMERO DU DOSSIER		PIECE OU LOCAL
OPH77	266PCA0001 27/11/2017		Entrée
ELEMENT	DESCRIPTIF DU LABORATOIRE	DATE DE PRELEVEMENT	NOM DE L'OPERATEUR
Enduit plaque de plâtre	Enduit plâtreux blanc en vrac + carton non séparable + toile fibreuse blanche non séparable + peintures multiples non séparable	27/11/2017	JULIEN Mickaël
LOCALISATION		RESULTAT	
Mur D		Amiante non détecté
