Rapport de repérage des matériaux et produits contenant de l'amiante avant réalisation de travaux dans un immeuble bâti

26
14 PLACE A. GORGE

Date du rapport : 24/11/2020

286LAA0502 24/11/2020 - 16:16

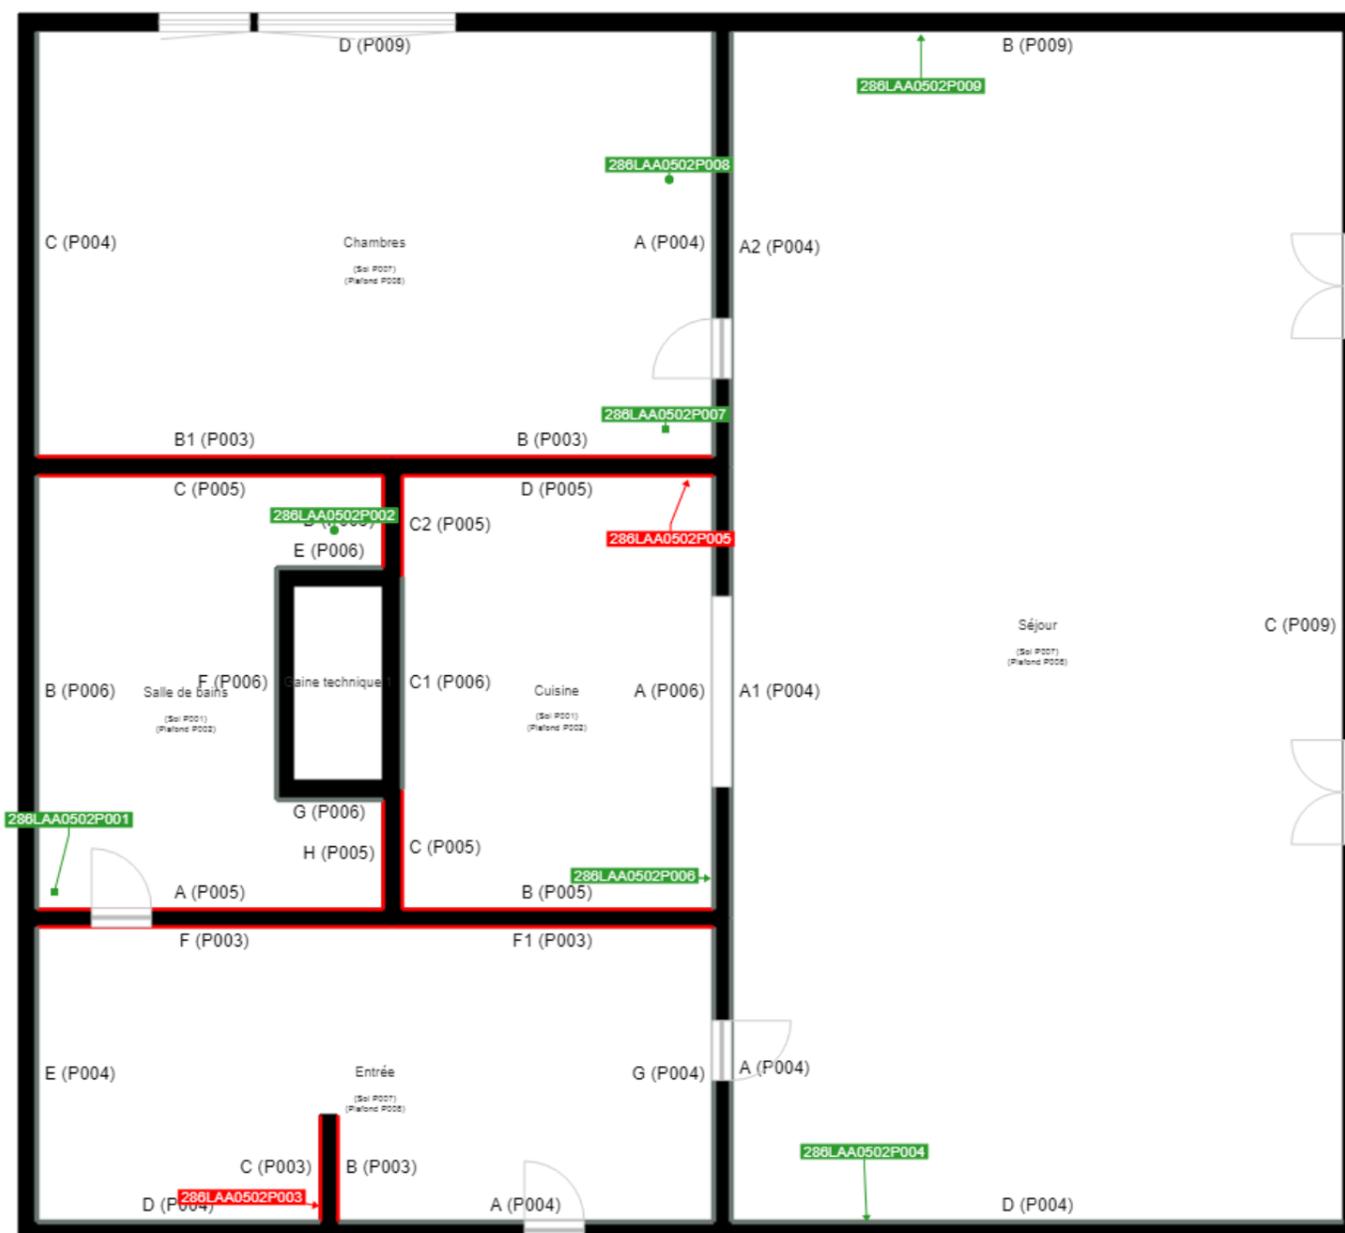
PLANCHE DE REPERAGE

Pièce et Etage	Ouvrage ou composant de la construction	Localisation	Partie d'ouvrage ou de composant à inspecter ou à sonder	Identification	Justification	Commentaire
Entrée - R+5	Cloisons sèches (assemblées, préfabriquées)	Mur C	Enduit / Peinture plaque de plâtre	P003	RESULTAT ANALYSE	BON ETAT
Chambres - R+5	Cloisons sèches (assemblées, préfabriquées)	Mur B, Mur B1	Enduit / Peinture plaque de plâtre	P003	ZPSO	BON ETAT
Entrée - R+5	Cloisons sèches (assemblées, préfabriquées)	Mur B, Mur F, Mur F1	Enduit / Peinture plaque de plâtre	P003	ZPSO	BON ETAT
Cuisine - R+5	Cloisons sèches (assemblées, préfabriquées)	Mur D	Enduit / Peinture plaque de plâtre	P005	RESULTAT ANALYSE	DEGRADATION PARTIELLE
Cuisine - R+5	Cloisons sèches (assemblées, préfabriquées)	Mur B, Mur C, Mur C2	Enduit / Peinture plaque de plâtre	P005	ZPSO	DEGRADATION PARTIELLE
Salle de bains - R+5	Cloisons sèches (assemblées, préfabriquées)	Mur A, Mur C, Mur D, Mur H	Enduit / Peinture plaque de plâtre	P005	ZPSO	DEGRADATION PARTIELLE
