# RAPPORT DE MISSION DE REPERAGE DES MATERIAUX ET PRODUITS CONTENANT DE L'AMIANTE AVANT TRAVAUX

19 RUE DU 8 MAI 1945 ESC  
77320 LA FERTE GAUCHER

Edité à SAMOIS SUR SEINE, le 11/05/2017

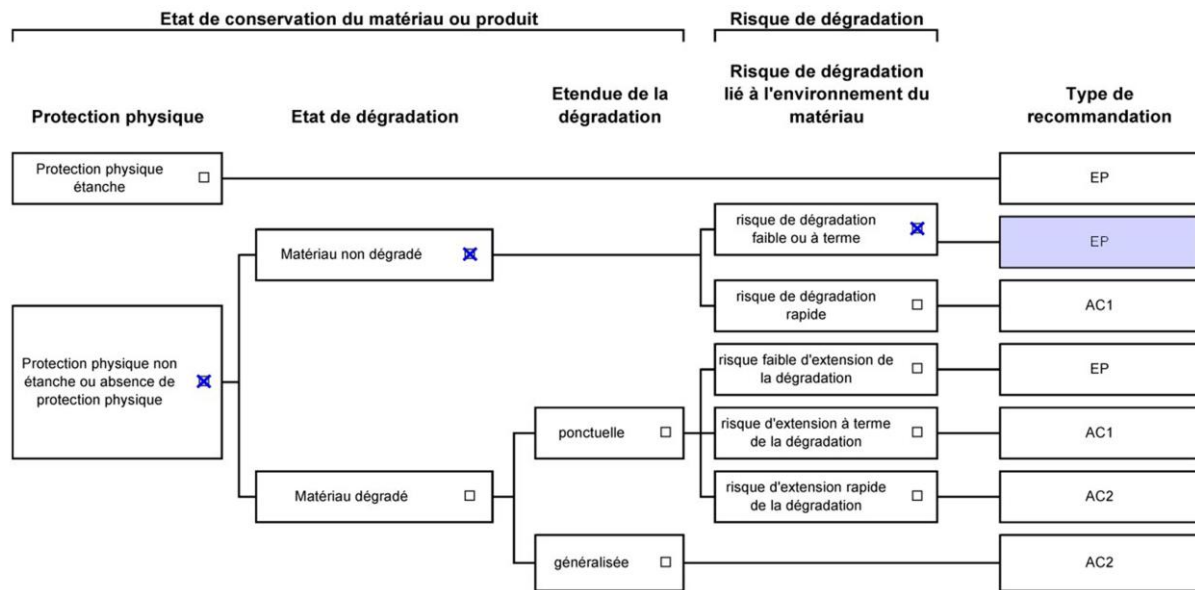
Dossier n° 860860  
Date de l'évaluation : 24/04/2017  
Bâtiment / local ou zone homogène : 2ème étage - Entrée  
Identifiant Matériau : 0001  
Matériau : Substrat : Colle + Ragréage - Revêtement : dalle de sol  
Résultat Score EP (Z-III-RF)

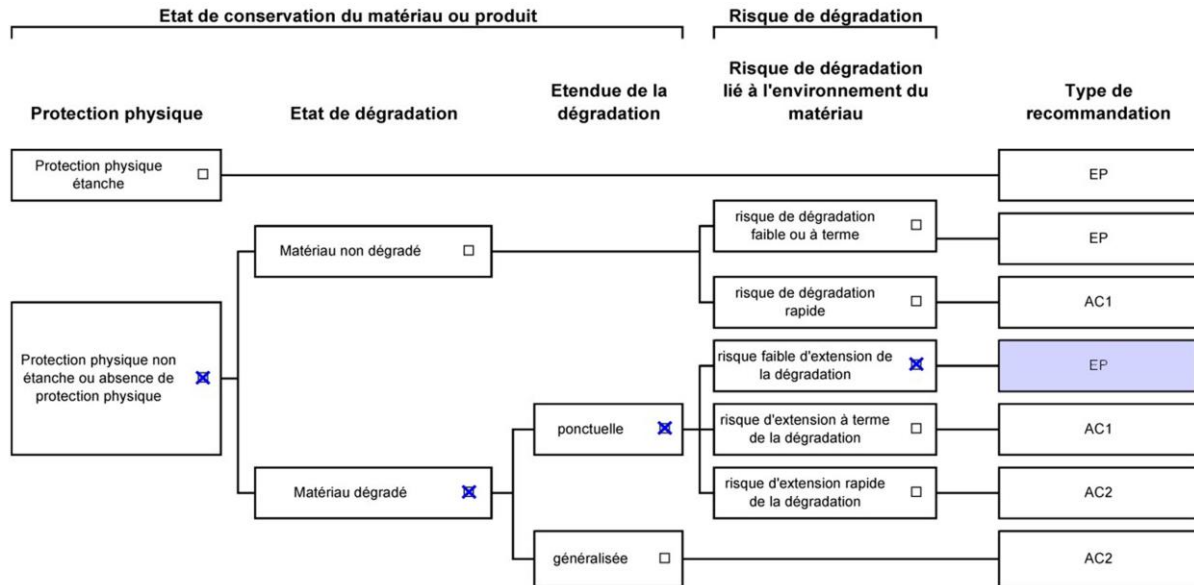
Dossier n° 860860  
Date de l'évaluation : 24/04/2017  
Bâtiment / local ou zone homogène : 2ème étage - WC  
Identifiant Matériau : 0008  
Matériau : Substrat : plâtre - Revêtement : Peinture  
Résultat Score EP (Z-II-RF)

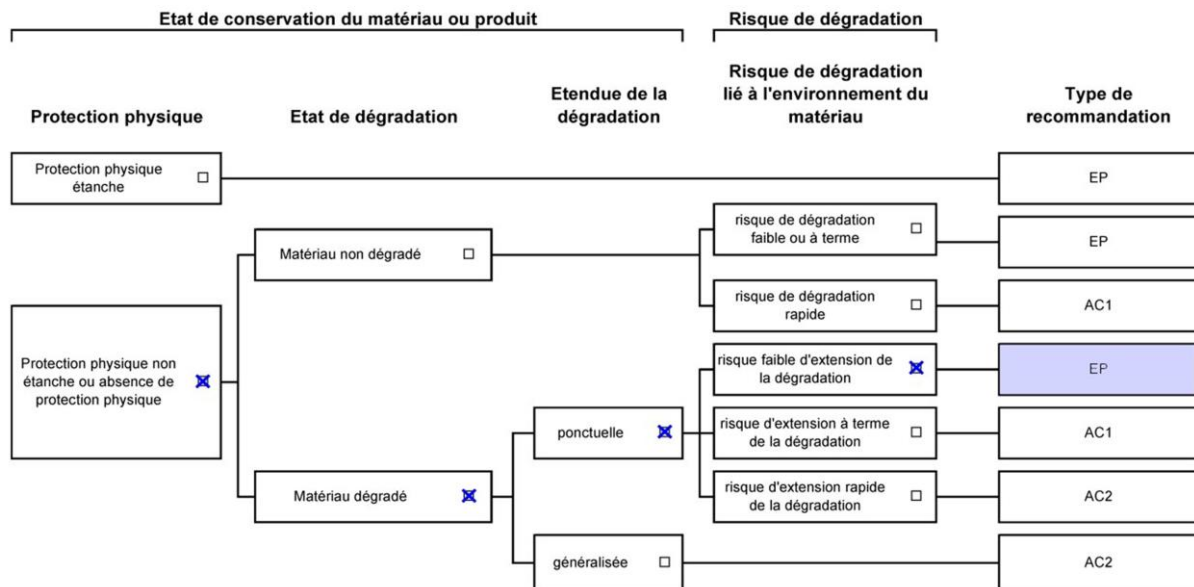
Dossier n° 860860  
Date de l'évaluation : 24/04/2017  
Bâtiment / local ou zone homogène : 2ème étage - Salle d'eau  
Identifiant Matériau : 0008  
Matériau : Substrat : plâtre - Revêtement : Peinture  
Résultat Score EP (Z-II-RF)

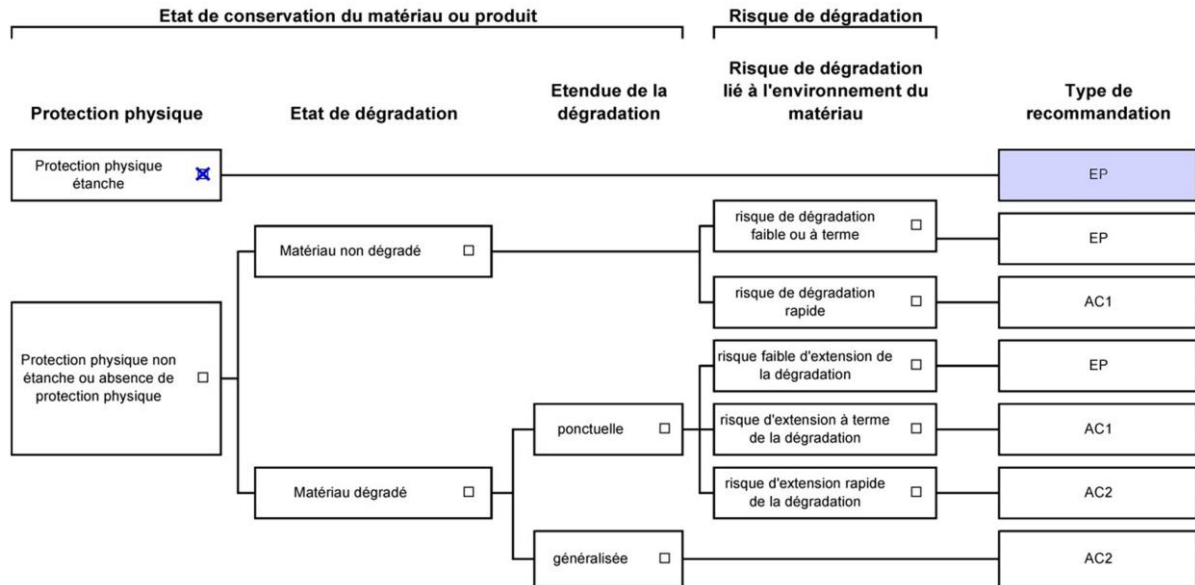
Dossier n° 860860  
Date de l'évaluation : 24/04/2017  
Bâtiment / local ou zone homogène : 2ème étage - Cuisine  
Identifiant Matériau : 0007  
Matériau : Substrat : Colle + Ragréage - Revêtement : dalle de sol  
Résultat Score EP (Z-PE)

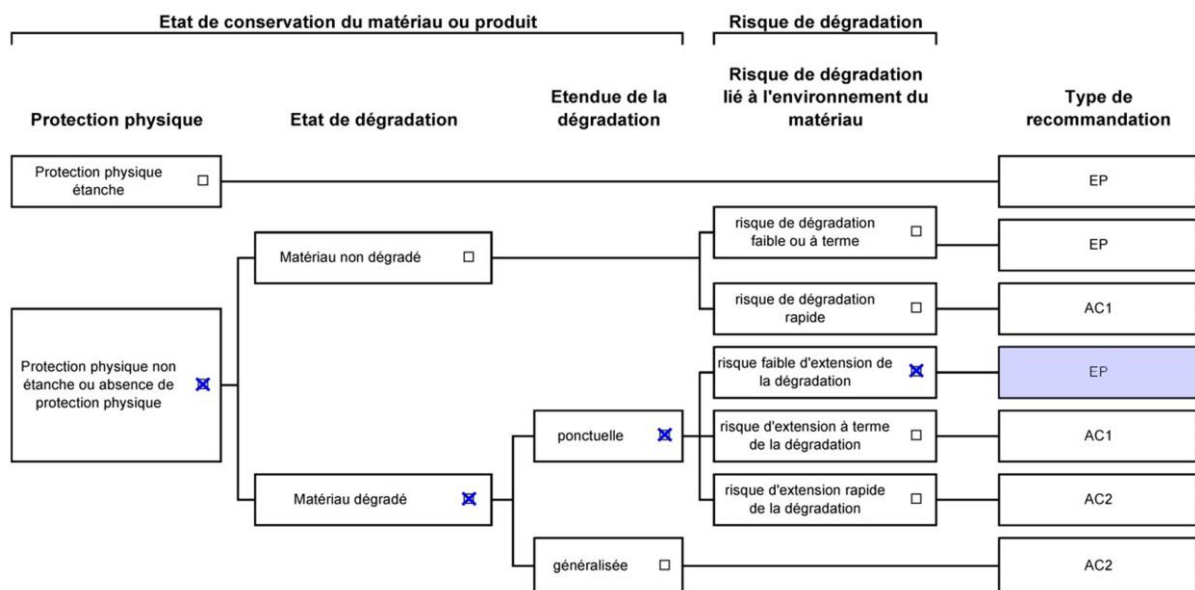
Dossier n° 860860  
Date de l'évaluation : 24/04/2017  
Bâtiment / local ou zone homogène : 2ème étage - Cuisine  
Identifiant Matériau : 0008  
Matériau : Substrat : plâtre - Revêtement : Peinture  
Résultat Score EP (Z-II-RF)

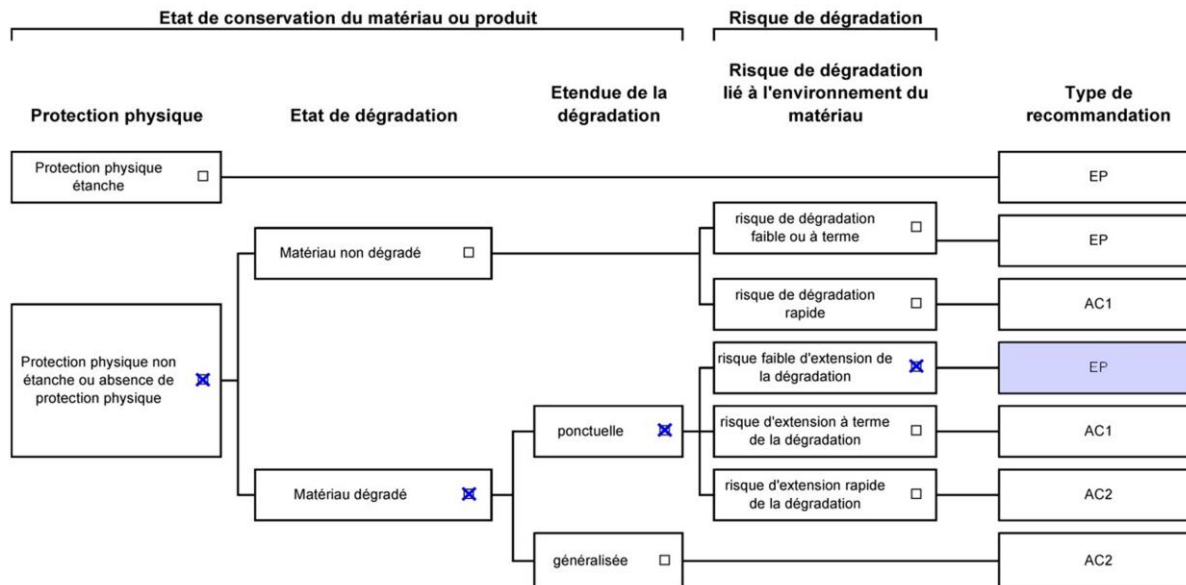
Dossier n° 860860  
Date de l'évaluation : 24/04/2017  
Bâtiment / local ou zone homogène : 2ème étage - Cuisine  
Identifiant Matériau : 0008  
Matériau : Substrat : plâtre - Revêtement : Peinture  
Résultat Score EP (Z-II-RF)
