Rapport de mission de repérage des matériaux et produits contenant de l'amiante avant réalisation de travaux

LES PARTIES COMMUNES INTERIEURES

**2 RUE DE L'IDALIE
77320 LA FERTE GAUCHER**

RAPPORT N° :	26LAA-PCI	Laboratoire d'Analyses :	ITGA
Repérage réalisé le :	30/08/2017	Adresse laboratoire :	3 RUE ARMAND HERPIN LACROIX - CS 46537 35065 RENNES CEDEX
Accompagnateur :		Numéro d'accréditation :	1-5967
Par :	Tristan BRUNIOT	Organisme d'assurance professionnelle :	ALLIANZ
N° certificat :	CPDI 3541	Adresse assurance :	Direction Opérations Entreprises 5C Esplanade Charles de Gaulle 33081 BORDEAUX CEDEX
Date d'obtention :	06/08/2015	N° de contrat d'assurance :	55897385
Organisme certificateur	I.CERT PARC EDONIA - BAT G - RUE DE LA TERRE VICTORIA - 35760 SAINT GREGOIRE	Date de validité :	31/12/2017

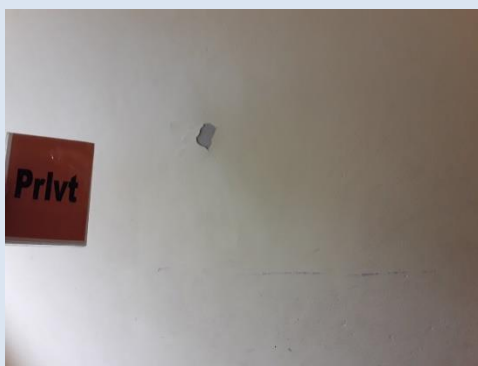
PRELEVEMENT : 26LAA-PCIP002			
NOM DU CLIENT	NUMERO DU DOSSIER		PIECE OU LOCAL
OPH77	26LAA-PCI 30/08/2017		Hall
ELEMENT	DESCRIPTIF DU LABORATOIRE	DATE DE PRELEVEMENT	NOM DE L'OPERATEUR
Enduit béton	Enduit gris en faible quantité en vrac hétérogène non séparable + peintures multiples en faible quantité non séparable	30/08/2017	BRUNOT Tristan
LOCALISATION		RESULTAT	
Mur C		Amiante non détecté

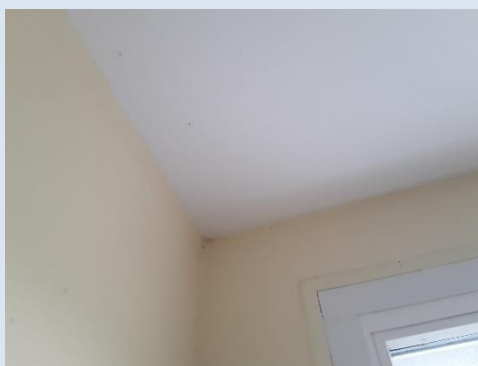
PRELEVEMENT : 26LAA-PCIP003			
NOM DU CLIENT	NUMERO DU DOSSIER		PIECE OU LOCAL
OPH77	26LAA-PCI 30/08/2017		Palier 4
ELEMENT	DESCRIPTIF DU LABORATOIRE	DATE DE PRELEVEMENT	NOM DE L'OPERATEUR
Enduit béton	Enduit gris non séparable + enduit plâtreux blanc en vrac non séparable + peinture non séparable	30/08/2017	BRUNOT Tristan
LOCALISATION		RESULTAT	
Plafond		Amiante non détecté

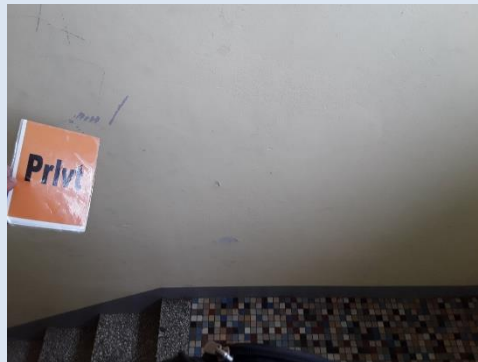
PRELEVEMENT : 26LAA-PCIP004			
NOM DU CLIENT	NUMERO DU DOSSIER		PIECE OU LOCAL
OPH77	26LAA-PCI 30/08/2017		Demi-Paliers
ELEMENT	DESCRIPTIF DU LABORATOIRE	DATE DE PRELEVEMENT	NOM DE L'OPERATEUR
Enduit béton	Enduit gris en vrac non séparable + peinture non séparable	30/08/2017	BRUNOT Tristan
LOCALISATION		RESULTAT	
Mur A		Amiante non détecté
