Rapport de mission de repérage des matériaux et produits contenant de l'amiante avant réalisation de travaux

LES PARTIES COMMUNES INTERIEURES

**21 RUE DU 8 MAI 1945
77320 LA FERTE GAUCHER**

| RAPPORT N° : | 26LAJ-PCI | Laboratoire d'Analyses : | ITGA |

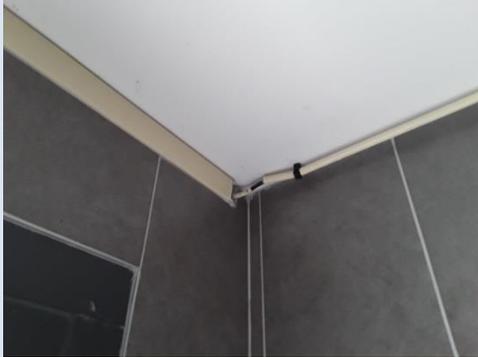
| PRELEVEMENT : 26LAJ-PCIP001 | | | |

| PRELEVEMENT : 26LAJ-PCIP001 | | | |
|---|--|---|---|
| OPH77 | 26LAJ-PCI 30/08/2017 | | Hall |
| Enduit plaque de plâtre | Enduit plâtreux blanc en vrac non séparable + peinture non séparable + carton en faible quantité en vrac non séparable | 30/08/2017 | BRUNOT Tristan |
| Plafond | | Amiante non détecté | |

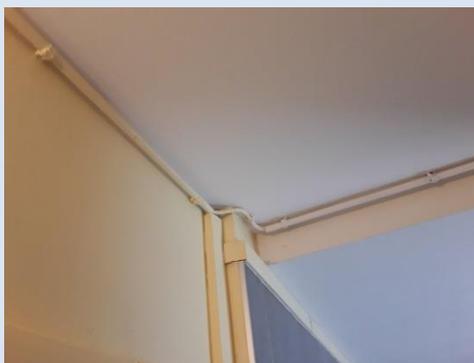
| PRELEVEMENT : 26LAJ-PCIP002 | | | |

| PRELEVEMENT : 26LAJ-PCIP002 | | | |
|---|--|---|---|
| OPH77 | 26LAJ-PCI 30/08/2017 | | Dégagement |
| Enduit béton | Enduit plâtreux blanc en vrac non séparable + peinture non séparable | 30/08/2017 | BRUNIOT Tristan |
| Plafond | | Amiante non détecté | |

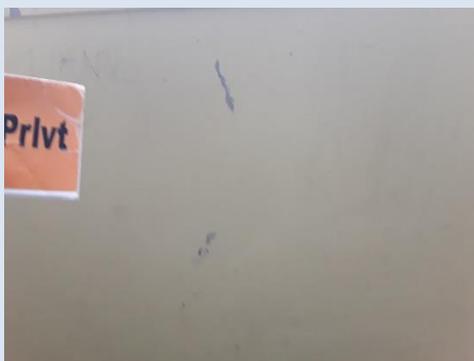
| PRELEVEMENT : 26LAJ-PCIP003 | | | |

| PRELEVEMENT : 26LAJ-PCIP003 | | | |
|---|---|---|---|
| OPH77 | 26LAJ-PCI 30/08/2017 | | Demi-Paliers |
| Enduit béton | Enduit gris en vrac non séparable + peintures multiples non séparable | 30/08/2017 | BRUNIOT Tristan |
| Mur B | | Amiante non détecté | |

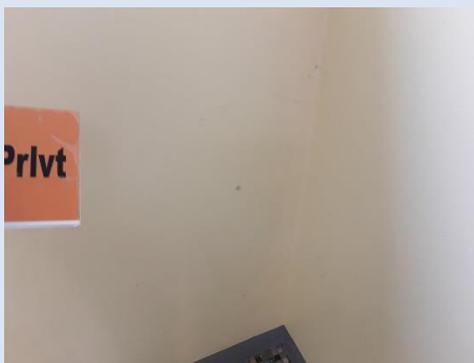
| PRELEVEMENT : 26LAJ-PCIP004 | | | |

| PRELEVEMENT : 26LAJ-PCIP004 | | | |
|---|---|---|---|
| OPH77 | 26LAJ-PCI 30/08/2017 | | Demi-Paliers |
| Enduit béton | Enduit gris en vrac non séparable + peintures multiples non séparable | 30/08/2017 | BRUNOT Tristan |
| Mur A | | Amiante non détecté | |

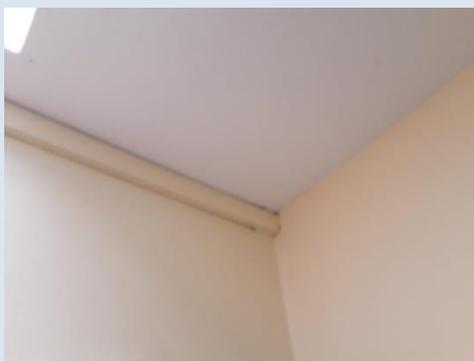
| PRELEVEMENT : 26LAJ-PCIP005 | | | |

| PRELEVEMENT : 26LAJ-PCIP005 | | | |
|---|--|---|---|
| OPH77 | 26LAJ-PCI 30/08/2017 | | Palier 3 |
| Enduit béton | Enduit plâtreux blanc en faible quantité en vrac non séparable + peinture en faible quantité non séparable | 30/08/2017 | BRUNOT Tristan |
| Plafond | | Amiante non détecté | |
