Rapport de mission de repérage des matériaux et produits contenant de l'amiante avant réalisation de travaux

LES PARTIES COMMUNES INTERIEURES

**23 RUE DU 8 MAI 1945
77320 LA FERTE GAUCHER**

RAPPORT N° :	26LAK-PCI	Laboratoire d'Analyses :	ITGA
Repérage réalisé le :	30/08/2017	Adresse laboratoire :	3 RUE ARMAND HERPIN LACROIX - CS 46537 35065 RENNES CEDEX
Accompagnateur :		Numéro d'accréditation :	1-5967
Par :	Tristan BRUNOT	Organisme d'assurance professionnelle :	ALLIANZ
N° certificat :	CPDI 3541	Adresse assurance :	Direction Opérations Entreprises 5C Esplanade Charles de Gaulle 33081 BORDEAUX CEDEX
Date d'obtention :	06/08/2015	N° de contrat d'assurance :	55897385
Organisme certificateur	I.CERT PARC EDONIA - BAT G - RUE DE LA TERRE VICTORIA - 35760 SAINT GREGOIRE	Date de validité :	31/12/2017

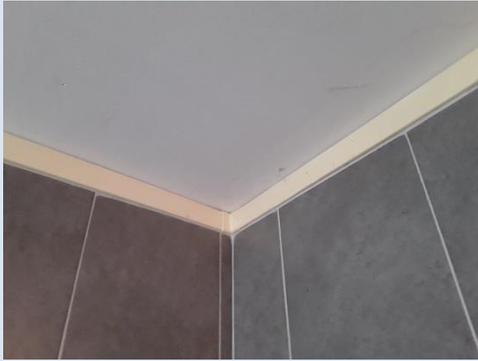
PRELEVEMENT : 26LAK-PCIP001			
NOM DU CLIENT	NUMERO DU DOSSIER		PIECE OU LOCAL
OPH77	26LAK-PCI 30/08/2017		Hall
ELEMENT	DESCRIPTIF DU LABORATOIRE	DATE DE PRELEVEMENT	NOM DE L'OPERATEUR
Enduit plaque de plâtre	Enduit plâtreux blanc en vrac + peinture non séparable	30/08/2017	BRUNOT Tristan
LOCALISATION		RESULTAT	
Plafond		Amiante non détecté	
EMPLACEMENT

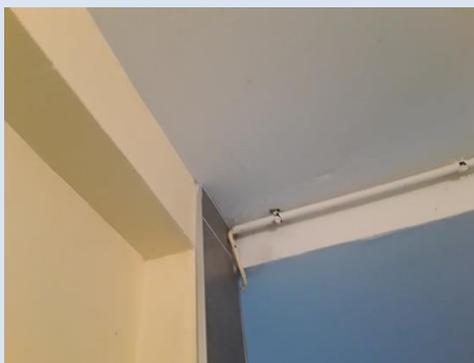
PRELEVEMENT : 26LAK-PCIP002			
NOM DU CLIENT	NUMERO DU DOSSIER		PIECE OU LOCAL
OPH77	26LAK-PCI 30/08/2017		Dégagement
ELEMENT	DESCRIPTIF DU LABORATOIRE	DATE DE PRELEVEMENT	NOM DE L'OPERATEUR
Enduit béton	Enduit plâtreux blanc en vrac + peinture non séparable	30/08/2017	BRUNIoT Tristan
LOCALISATION		RESULTAT	
Plafond		Amiante non détecté

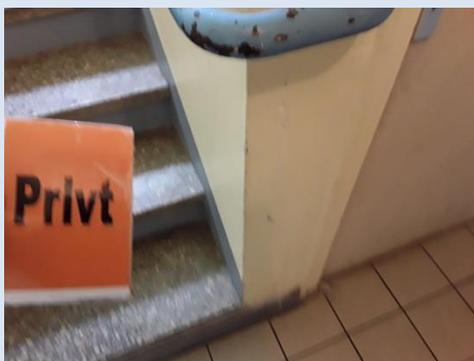
PRELEVEMENT : 26LAK-PCIP003			
NOM DU CLIENT	NUMERO DU DOSSIER		PIECE OU LOCAL
OPH77	26LAK-PCI 30/08/2017		Dégagement
ELEMENT	DESCRIPTIF DU LABORATOIRE	DATE DE PRELEVEMENT	NOM DE L'OPERATEUR
Enduit béton	Enduit gris en vrac non séparable + peintures multiples non séparable	30/08/2017	BRUNIoT Tristan
LOCALISATION		RESULTAT	
Mur C		Amiante non détecté

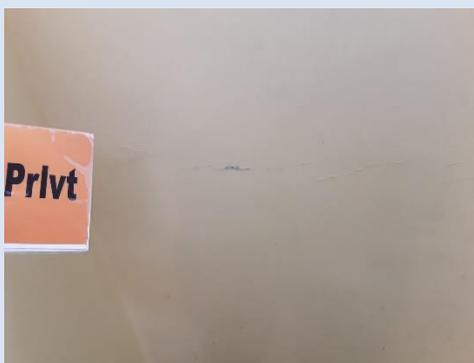
PRELEVEMENT : 26LAK-PCIP004			
NOM DU CLIENT	NUMERO DU DOSSIER		PIECE OU LOCAL
OPH77	26LAK-PCI 30/08/2017		Demi-Paliers
ELEMENT	DESCRIPTIF DU LABORATOIRE	DATE DE PRELEVEMENT	NOM DE L'OPERATEUR
Enduit béton	Enduit plâtreux blanc en vrac + peinture non séparable + matériau gris en faible quantité en vrac non séparable	30/08/2017	BRUNOT Tristan
LOCALISATION		RESULTAT	
Mur B		Amiante non détecté

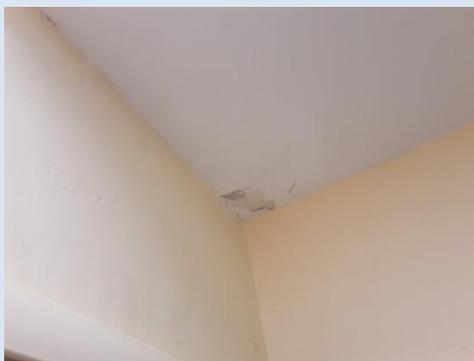
PRELEVEMENT : 26LAK-PCIP005			
NOM DU CLIENT	NUMERO DU DOSSIER		PIECE OU LOCAL
OPH77	26LAK-PCI 30/08/2017		Palier 3
ELEMENT	DESCRIPTIF DU LABORATOIRE	DATE DE PRELEVEMENT	NOM DE L'OPERATEUR
Enduit béton	Enduit blanc en vrac + peinture non séparable	30/08/2017	BRUNOT Tristan
LOCALISATION		RESULTAT	
Plafond		Amiante non détecté
