## Rapport de mission de repérage des matériaux et produits contenant de l'amiante avant réalisation de travaux

### LES PARTIES COMMUNES INTERIEURES

**27 RUE DU 8 MAI 1945  
77320 LA FERTE GAUCHER**

RAPPORT N° :	26LAM-PCI	Laboratoire d'Analyses :	ITGA
Repérage réalisé le :	31/08/2017	Adresse laboratoire :	3 RUE ARMAND HERPIN LACROIX - CS 46537 35065 RENNES CEDEX
Accompagnateur :		Numéro d'accréditation :	1-5967
Par :	Tristan BRUNIOT	Organisme d'assurance professionnelle :	ALLIANZ
N° certificat :	CPDI 3541	Adresse assurance :	Direction Opérations Entreprises 5C Esplanade Charles de Gaulle 33081 BORDEAUX CEDEX
Date d'obtention :	06/08/2015	N° de contrat d'assurance :	55897385
Organisme certificateur	I.CERT PARC EDONIA - BAT G - RUE DE LA TERRE VICTORIA - 35760 SAINT GREGOIRE	Date de validité :	31/12/2017

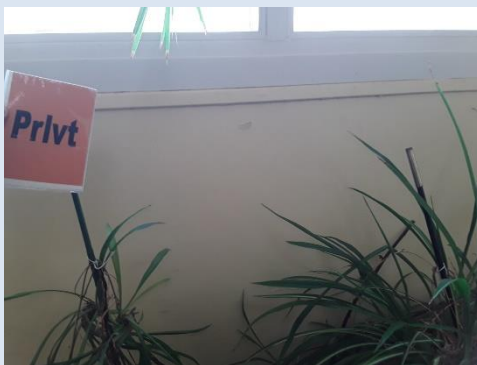
PRELEVEMENT : 26LAM-PCIP004			
NOM DU CLIENT	NUMERO DU DOSSIER		PIECE OU LOCAL
OPH77	26LAM-PCI 31/08/2017		Demi-Paliers
ELEMENT	DESCRIPTIF DU LABORATOIRE	DATE DE PRELEVEMENT	NOM DE L'OPERATEUR
Enduit béton	Matériau gris en faible quantité non séparable + enduit plâtreux blanc en vrac non séparable + peinture non séparable	31/08/2017	BRUNOT Tristan
LOCALISATION		RESULTAT	
Mur A		Amiante non détecté

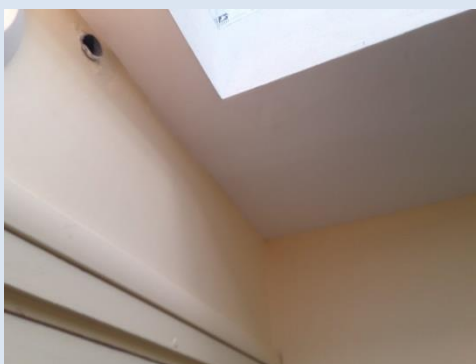
PRELEVEMENT : 26LAM-PCIP005			
NOM DU CLIENT	NUMERO DU DOSSIER		PIECE OU LOCAL
OPH77	26LAM-PCI 31/08/2017		Palier 3
ELEMENT	DESCRIPTIF DU LABORATOIRE	DATE DE PRELEVEMENT	NOM DE L'OPERATEUR
Enduit béton	Enduit plâtreux blanc en faible quantité en vrac non séparable + peinture en faible quantité non séparable	31/08/2017	BRUNOT Tristan
LOCALISATION		RESULTAT	
Plafond		Amiante non détecté
