Rapport de mission de repérage des matériaux et produits contenant de l'amiante avant réalisation de travaux

LES PARTIES COMMUNES INTERIEURES

**35 RUE DU 8 MAI 1945
77320 LA FERTE GAUCHER**

| RAPPORT N° : | 26LAQ-PCI | Laboratoire d'Analyses : | ITGA |

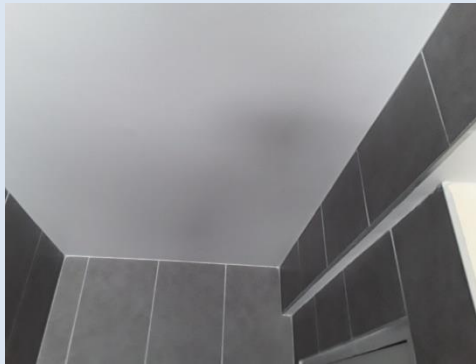
| PRELEVEMENT : 26LAQ-PCIP001 | | | |

| PRELEVEMENT : 26LAQ-PCIP001 | | | |
|---|--|---|---|
| OPH77 | 26LAQ-PCI 31/08/2017 | | Hall |
| Enduit béton | Enduit plâtreux blanc en vrac non séparable + peinture non séparable | 31/08/2017 | BRUNOT Tristan |
| Mur C | | Amiante non détecté | |

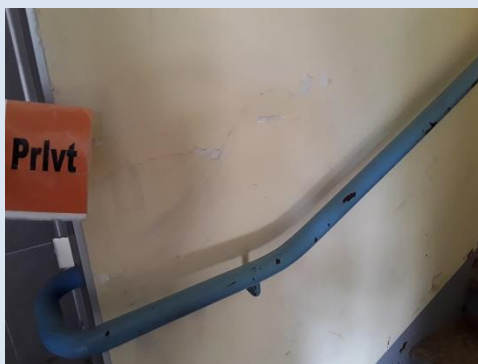
| PRELEVEMENT : 26LAQ-PCIP002 | | | |

| PRELEVEMENT : 26LAQ-PCIP002 | | | |
|---|--|---|---|
| OPH77 | 26LAQ-PCI 31/08/2017 | | Palier |
| Enduit béton | Enduit plâtreux blanc en vrac non séparable + peinture non séparable | 31/08/2017 | BRUNOT Tristan |
| Plafond | | Amiante non détecté | |

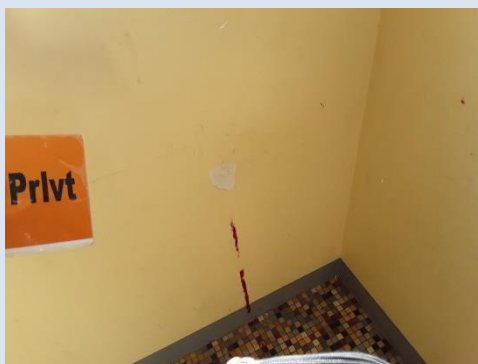
| PRELEVEMENT : 26LAQ-PCIP003 | | | |

| PRELEVEMENT : 26LAQ-PCIP003 | | | |
|---|--|---|---|
| OPH77 | 26LAQ-PCI 31/08/2017 | | Demi-Paliers |
| Enduit béton | Enduit plâtreux blanc en vrac non séparable + peinture non séparable | 31/08/2017 | BRUNOT Tristan |
| Mur A | | Amiante non détecté | |

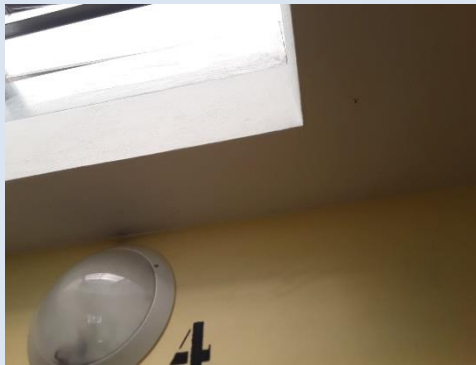
| PRELEVEMENT : 26LAQ-PCIP004 | | | | | |

| PRELEVEMENT : 26LAQ-PCIP004 | | | | | |
|---|--|--|---|---|--|
| OPH77 | | 26LAQ-PCI 31/08/2017 | | Palier 4 | |
| Enduit béton | | Enduit plâtreux blanc en vrac non séparable + peinture non séparable | 31/08/2017 | BRUNIOT Tristan | |
| Plafond | | | Amiante non détecté | | |
