Rapport de mission de repérage des matériaux et produits contenant de l'amiante avant réalisation de travaux

LES PARTIES COMMUNES INTERIEURES

**39 RUE DU 8 MAI 1945
77320 LA FERTE GAUCHER**

RAPPORT N° :	26LAS-PCI	Laboratoire d'Analyses :	ITGA
Repérage réalisé le :	31/08/2017	Adresse laboratoire :	3 RUE ARMAND HERPIN LACROIX - CS 46537 35065 RENNES CEDEX
Accompagnateur :		Numéro d'accréditation :	1-5967
Par :	Tristan BRUNOT	Organisme d'assurance professionnelle :	ALLIANZ
N° certificat :	CPDI 3541	Adresse assurance :	Direction Opérations Entreprises 5C Esplanade Charles de Gaulle 33081 BORDEAUX CEDEX
Date d'obtention :	06/08/2015	N° de contrat d'assurance :	55897385
Organisme certificateur	I.CERT PARC EDONIA - BAT G - RUE DE LA TERRE VICTORIA - 35760 SAINT GREGOIRE	Date de validité :	31/12/2017

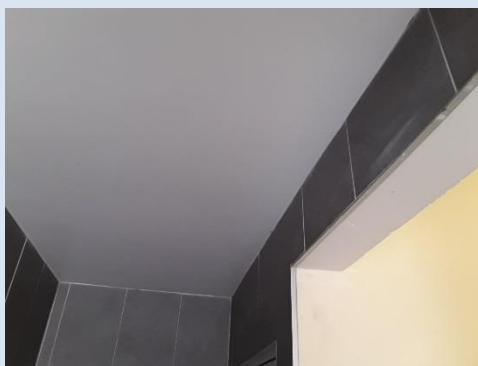
PRELEVEMENT : 26LAS-PCIP002			
NOM DU CLIENT	NUMERO DU DOSSIER		PIECE OU LOCAL
OPH77	26LAS-PCI 31/08/2017		Palier
ELEMENT	DESCRIPTIF DU LABORATOIRE	DATE DE PRELEVEMENT	NOM DE L'OPERATEUR
Enduit béton	Enduit plâtreux blanc en vrac + peintures multiples non séparable	31/08/2017	BRUNOT Tristan
LOCALISATION		RESULTAT	
Plafond		Amiante non détecté

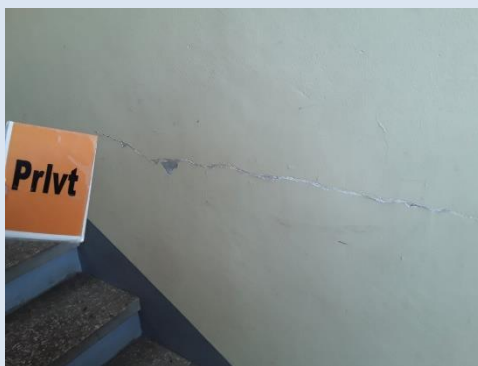
PRELEVEMENT : 26LAS-PCIP003			
NOM DU CLIENT	NUMERO DU DOSSIER		PIECE OU LOCAL
OPH77	26LAS-PCI 31/08/2017		Demi-Paliers
ELEMENT	DESCRIPTIF DU LABORATOIRE	DATE DE PRELEVEMENT	NOM DE L'OPERATEUR
Enduit béton	Enduit gris en faible quantité en vrac non séparable + peinture non séparable	31/08/2017	BRUNOT Tristan
LOCALISATION		RESULTAT	
Mur A		Amiante non détecté
