## Rapport de mission de repérage des matériaux et produits contenant de l'amiante avant réalisation de travaux

**43 RUE DU 8 MAI 1945  
77320 LA FERTE GAUCHER**

RAPPORT N° :	26LAU-PCI	Laboratoire d'Analyses :	ITGA
Repérage réalisé le :	31/08/2017	Adresse laboratoire :	3 RUE ARMAND HERPIN LACROIX - CS 46537 35065 RENNES CEDEX
Accompagnateur :		Numéro d'accréditation :	1-5967
Par :	Tristan BRUNOT	Organisme d'assurance professionnelle :	ALLIANZ
N° certificat :	CPDI 3541	Adresse assurance :	Direction Opérations Entreprises 5C Esplanade Charles de Gaulle 33081 BORDEAUX CEDEX
Date d'obtention :	06/08/2015	N° de contrat d'assurance :	55897385
Organisme certificateur	I.CERT PARC EDONIA - BAT G - RUE DE LA TERRE VICTORIA - 35760 SAINT GREGOIRE	Date de validité :	31/12/2017

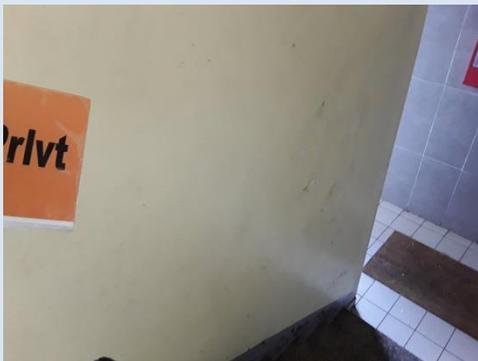
PRELEVEMENT : 26LAU-PCIP001			
NOM DU CLIENT	NUMERO DU DOSSIER		PIECE OU LOCAL
OPH77	26LAU-PCI 31/08/2017		Palier
ELEMENT	DESCRIPTIF DU LABORATOIRE	DATE DE PRELEVEMENT	NOM DE L'OPERATEUR
Enduit béton	Enduit plâtreux blanc en vrac + peinture non séparable	31/08/2017	BRUNOT Tristan
LOCALISATION		RESULTAT	
Mur C		Amiante non détecté	
EMPLACEMENT

Fraction Analysée	Technique analytique et date d'analyse	Résultat	Type d'amiante	Nb de préparations
▶ Enduit plâtreux blanc en vrac + peinture non séparable	META le 06/09/2017	Amiante non détecté	---	1

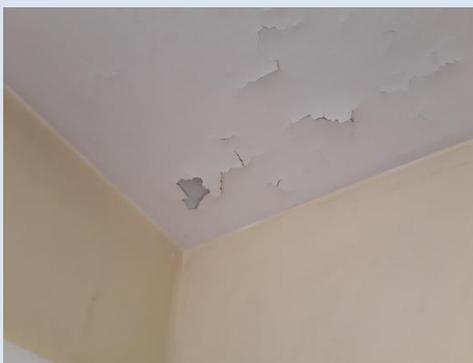
PRELEVEMENT : 26LAU-PCIP002			
NOM DU CLIENT	NUMERO DU DOSSIER		PIECE OU LOCAL
OPH77	26LAU-PCI 31/08/2017		Palier
ELEMENT	DESCRIPTIF DU LABORATOIRE	DATE DE PRELEVEMENT	NOM DE L'OPERATEUR
Enduit béton	Enduit plâtreux blanc en vrac + peinture non séparable	31/08/2017	BRUNOT Tristan
LOCALISATION		RESULTAT	
Plafond		Amiante non détecté

Fraction Analysée	Technique analytique et date d'analyse	Résultat	Type d'amiante	Nb de préparations
▶ Enduit plâtreux blanc en vrac + peinture non séparable	META le 06/09/2017	Amiante non détecté	---	1

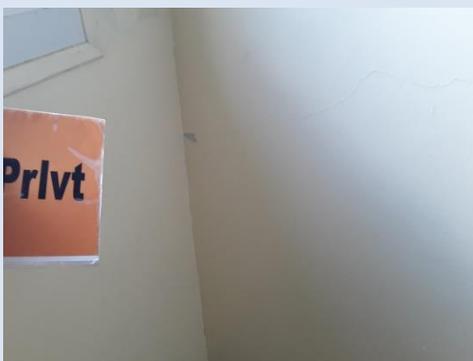
PRELEVEMENT : 26LAU-PCIP003			
NOM DU CLIENT	NUMERO DU DOSSIER		PIECE OU LOCAL
OPH77	26LAU-PCI 31/08/2017		Demi-Paliers
ELEMENT	DESCRIPTIF DU LABORATOIRE	DATE DE PRELEVEMENT	NOM DE L'OPERATEUR
Enduit béton	Enduit plâtreux blanc en vrac + peintures multiples non séparable	31/08/2017	BRUNOT Tristan
LOCALISATION		RESULTAT	
Mur C		Amiante non détecté

Fraction Analysée	Technique analytique et date d'analyse	Résultat	Type d'amiante	Nb de préparations
▶ Enduit plâtreux blanc en vrac + peintures multiples non séparable	META le 06/09/2017	Amiante non détecté	---	1

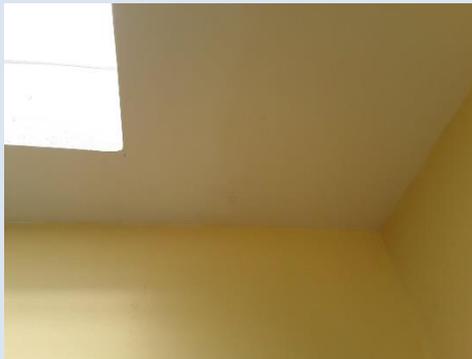
PRELEVEMENT : 26LAU-PCIP004			
NOM DU CLIENT	NUMERO DU DOSSIER		PIECE OU LOCAL
OPH77	26LAU-PCI 31/08/2017		Demi-Paliers
ELEMENT	DESCRIPTIF DU LABORATOIRE	DATE DE PRELEVEMENT	NOM DE L'OPERATEUR
Enduit béton	Enduit plâtreux blanc en vrac + peinture en faible quantité non séparable	31/08/2017	BRUNIoT Tristan
LOCALISATION		RESULTAT	
Plafond		Amiante non détecté

Fraction Analysée	Technique analytique et date d'analyse	Résultat	Type d'amiante	Nb de préparations
▶ Enduit plâtreux blanc en vrac + peinture en faible quantité non séparable	META le 06/09/2017	Amiante non détecté	---	1
